Fastighetsuppgifter

Hällby 1:45

Skolvägen 11

Uppdragsnummer	A36183
Besiktningsdatum	2026-04-01
Besiktningföretag	OBM Byggnadsmiljö AB
Besiktningförrättare	Mattias Hallberg
Närvarande	Ombud till säljare.
Giltig till och med	2027-04-01

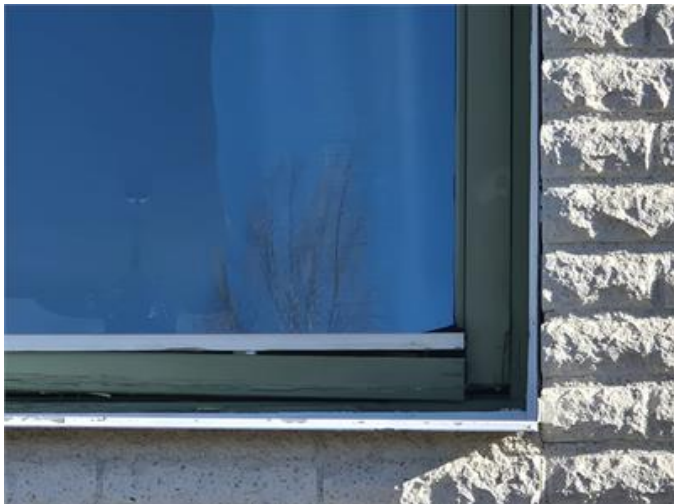
Fönster med åtgärdsbehov.
