Kyrkängen 1:118

Villagatan 18

Bilaga till besiktningsprotokoll med förklaringar till bedömnings sätt vid överlåtelsebesiktning

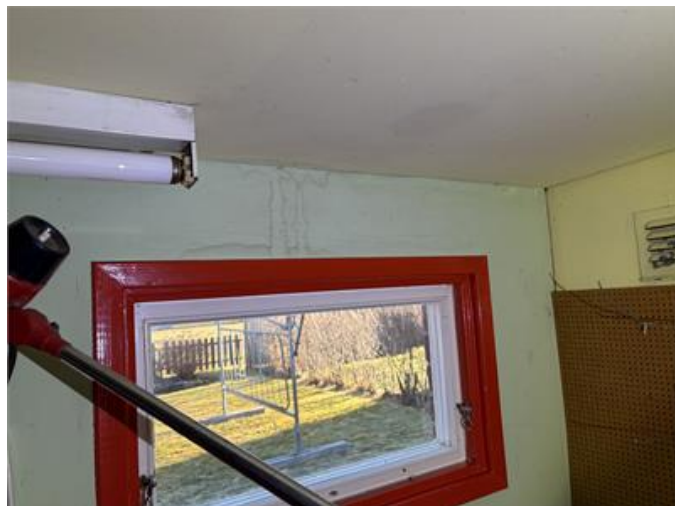
Pos 2.

Sidovindar		X			Fuktfläckar förekommer på underlagstak, vilket bör kontrolleras regelbundet för att fastställa om åtgärdsbehov föreligger. Ingen onormal fuktindikation erhöles vid besiktningstillfället. Ägare informerar att de är av äldre ursprung. Mikrobiell påväxt förekommer i begränsad omfattning, vilket bör kontrolleras regelbundet så att skadorna inte förvärras.
Nockvind				X	Utrymmet är ej besiktningbart då inspektionsslucka saknas.
Garagetak			X		Låglutande tak, se därför info på protokollets näst sista sida pos. 1. Takpappens tekniska livslängd anses vara passerad och det rekommenderas att fackman avgör åtgärdsbehov.
Invändigt					
Se kommentar/riskanalys.					
Källarplan					
		X			Se kommentar/riskanalys.
		X			Utreglade väggar förekommer på källarväggar i gillestuga och syrum, se därför kommentar/riskanalys samt bilaga längre bak i protokollet.
Trapphall	X				
Gillestuga		X			Glipor förekommer i skarvar på laminatgolvet.

Besiktningresultat					
Bedömningskala: 1 = Utan anmärkning, 2 = Påpekande, 3 = Bör åtgärdas, 4 = Ej besiktningbart					
Byggnadsdel	1	2	3	4	Anmärkning
Kök		X			Fuktskydd saknas under kyl/frys samt diskbänkens vatteninstallationer.
Övre plan					
Hall	X				
Sovrum 2	X				
Wc		X			Takfönster bör kontrolleras regelbundet så läckage och skador inte uppstår.
Klädkammare 2	X				
Sovrum 3	X				
Klädkammare 3	X				
Garage invändigt		X			Fukt- och rinningsmärken förekommer i tak/vägg, ingen onormal fuktindikation erhöles men det bör kontrolleras regelbundet så nya läckage inte uppstår. Ägare informerar att de är av äldre ursprung. Se bild pos 2. Sprickor förekommer i betonggolvet.

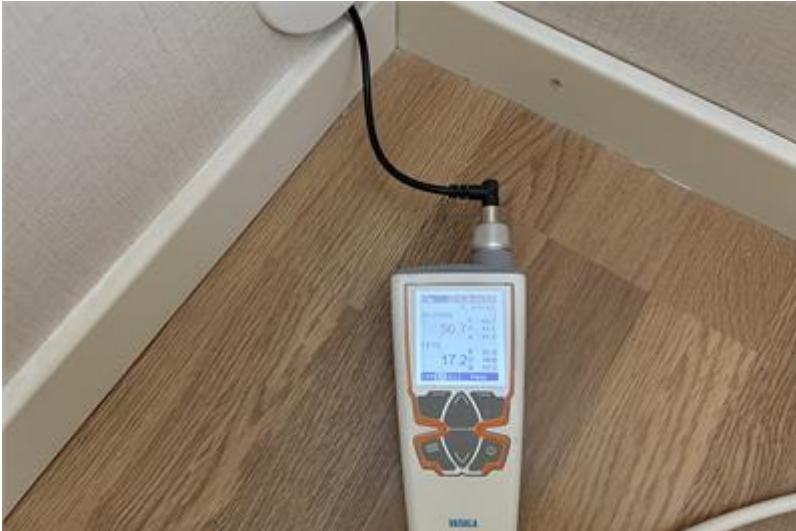
Byggnadsdel	Väggkonstruktion i gillestuga och syrum
Konstruktionsdel	Utreglade väggar
Konstruktionsuppbyggnad	Murad vägg, plåtreklar och gipsskivor.

Kontroll av konstruktionen utfördes i syrummet. Den relativa fuktigheten uppmättes till 50%. Det kritiska gränsvärdet för mikrobiell tillväxt brukar anges till ca 70-75% relativ fuktighet (RF).
