Besiktningssprotokoll

Anticimex Försäkringsbesiktning i samarbete med Fastighetsbyrån

Fastighetsbeteckning: Hägra 3:72	
Fastighetsadress: Nymans Väg 3	
Postnummer: 835 33	Ort: Krokom

Försäkringsbesiktning

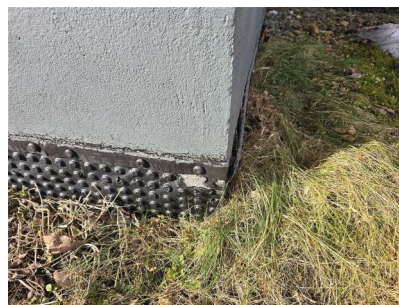
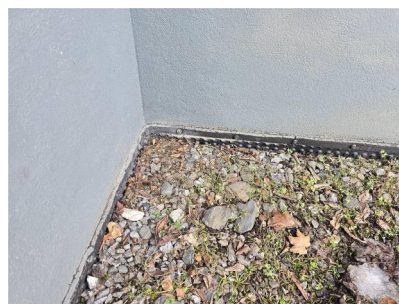
Utvändigt / Markförhållanden

Utvändigt fuktskydd ligger oskyddat ovan mark.
Skador förekommer på platonmattan ovan mark.
Listen i överkant täcker inte överkanten på platonmattan.

Risk finns att det utvändiga fuktskyddet skadas och funktionen försämras.

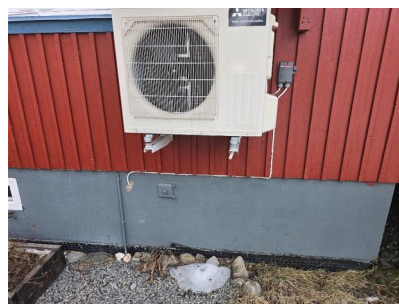
Utvändigt / Sockel

Kondensvatten från luftvärmepumpens utedel leds inte bort från husgrunden.

Detta medför ökad risk för att vatten tränger in i anslutande konstruktioner, vilket i sin tur kan leda till fuktrelaterade skador.
Observera att besiktning av byggnadens värmesystem eller värmepumpen inte har ingått i uppdraget.

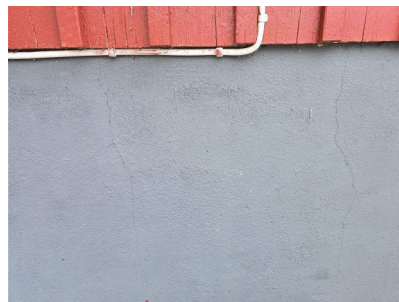
Sprickor finns i sockel.

Dessa bedöms inte ha lett till bakomliggande skador.

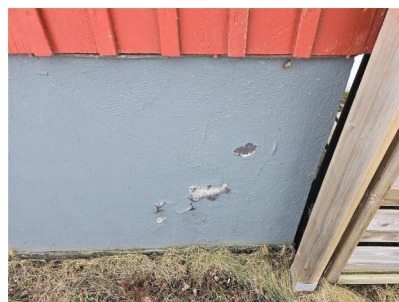
Färgsläpp förekommer på sockel i mindre omfattning.

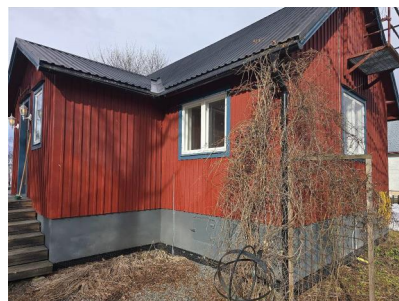
Utvändigt / Fasad

Växter finns i anslutning till byggnaden.

När det finns rabatter och växter nära byggnaden finns risk att fukt stannar kvar i väggarna. Detta kan i sin tur orsaka invändiga fuktskador. Växternas rötter kan också skada grundmuren och sätta dräneringsledningen ur funktion.

Området närmast huset rekommenderas att vara fritt från växtlighet.

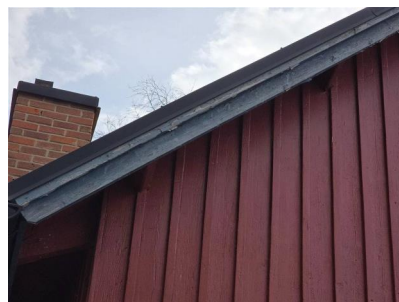
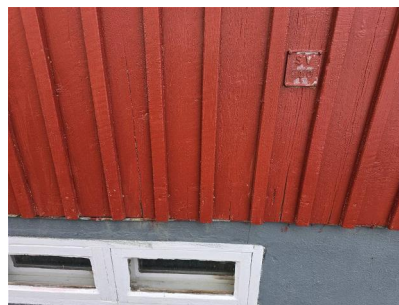
Fasadpanelen och vindskivor är delvis i behov av målning/underhåll. Torrspäckor förekommer allmänt.

För att öka livslängden på fasadbeklädnaden rekommenderas målning och underhåll.

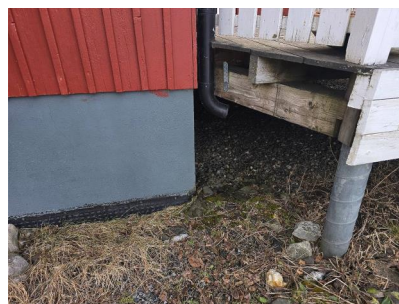
Utvändigt / Hängrännor / Stuprör

Stuprör avslutas nära husliv.

Stuprör som avslutas intill husliv (ovan mark) kan medföra en ökad fuktbelastning på grundmur/sockel med fuktrelaterade skador som följd.

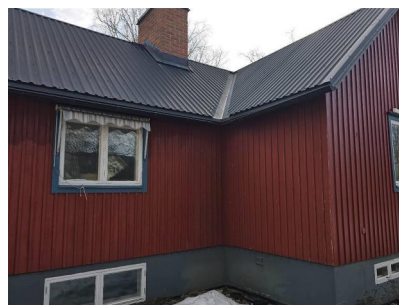
Hängränna saknas.

När hängrännor saknas utsätts fasad och grund för ökad fuktbelastning, vilket i sin tur kan leda till fuktskador i bakomliggande konstruktioner.

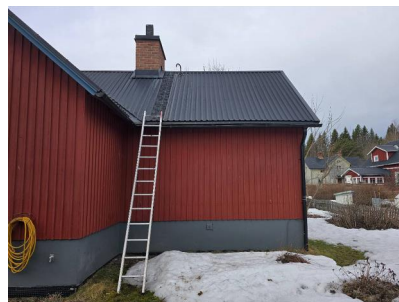
Hängrännor lutar fel.

När hängrännor har en felaktig lutning (bakfall) finns risk att regnvatten svämmar över vilket i sin tur kan leda till fuktskador på fasad och sockel.

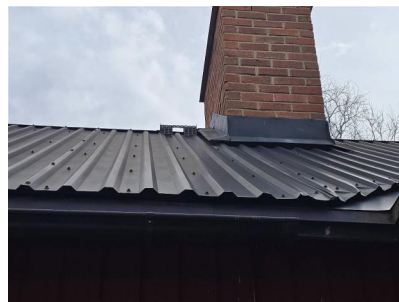
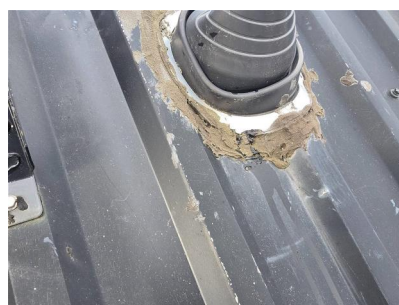
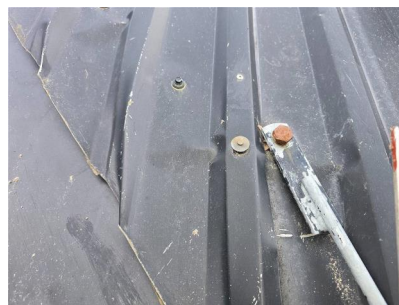
Utvändigt / Tak

Plåt inklädnaden runt skorstenen sitter för högt monterad i förhållande till takplåten.

Tätningen kring takgenomföringen börjar ha otätheter.

Glidskyddet börjar sitta löst.

Detta kan leda till fuktskador i bakomliggande konstruktioner.

Kontakta en plåtslagare för lämplig åtgärd.

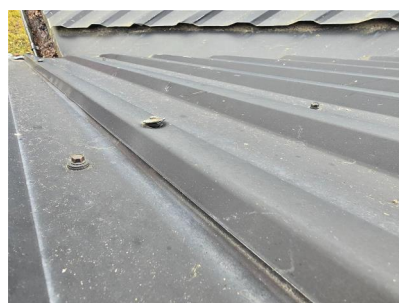
Plåttakets skarvar är spikade med klockspik. Delvis har spikarna börjat krypa ut.

När tak är spikade är det vanligt förekommande att spikarna kryper ut.

Vi rekommenderar årlig översyn av taket.

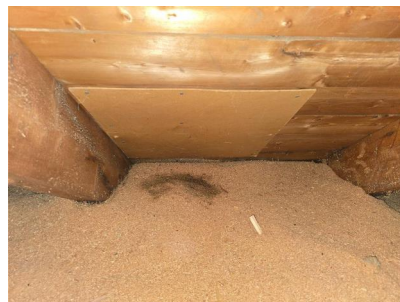
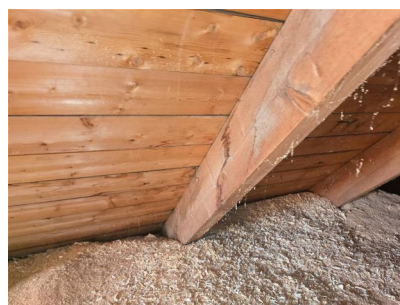
Underlagstaket har äldre fuktfläckar.

Noterade fuktfläckar uppstod innan takomläggningen.

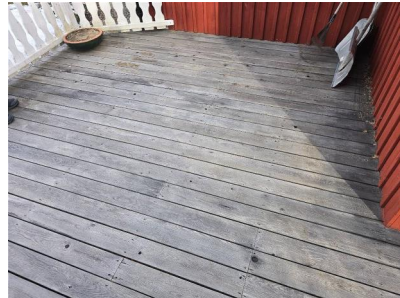
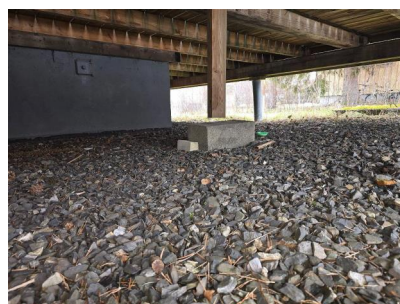
Utvändigt / Altan

Svikt förekommer på altangolv och stödbenet under saknar stöd.

Vi rekommenderar att en byggentreprenör kontaktas för lämplig åtgärd.

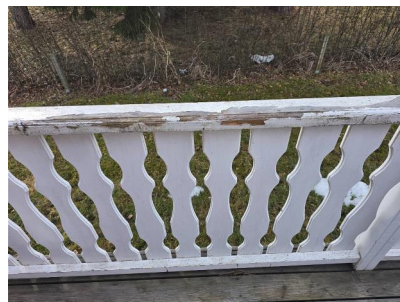
Altanräcke och träkonstruktioner är i behov av målning/underhåll.

För att öka livslängden på altanräcket rekommenderas målning och underhåll.

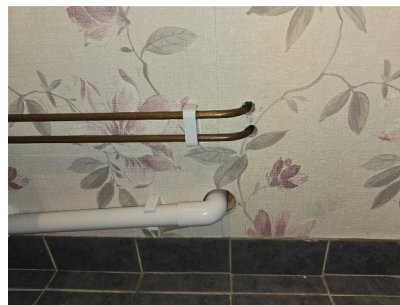
Avloppsledning mellan köket och toaletten är skarvat i väggen.

Om läckage uppstår ökar risken för fuktskador i omkringliggande konstruktioner.

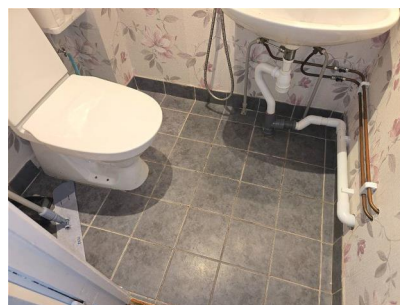
Klinker har hålrumsljud(Bomljud). Felet som uppstått kan vara att vidhäftningen är sämre.

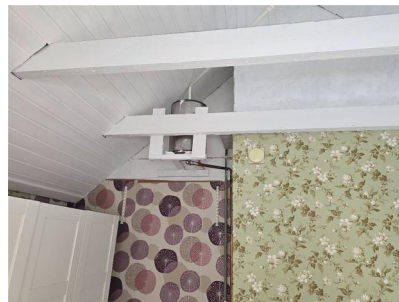
Entréplan / Sovrum 1

- ⚠ Expansionskärl olämpligt placerad.

Expansionskärlet som är i bruk är olämpligt placerat då ett läckage kan leda till att vatten rinner ut i omkringliggande konstruktioner med fuktskador som följd.

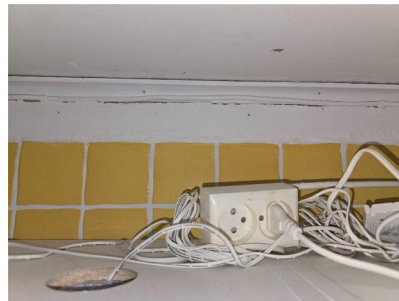
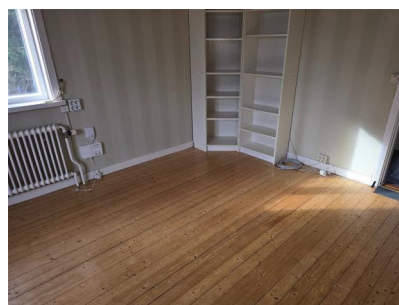
Entréplan / Allmänt

Jordade och ojordade eluttag finns i samma rum förekommer i kök samt i vardagsrum.

När man blandar jordade och ojordade eluttag i samma rum finns det en ökad risk för personskador.

Elanläggningen i huset är äldre.

Äldre elanläggningar och elkablar är en säkerhetsrisk som kan orsaka både personskador och brand.

Eluttag/dosor sitter ej fast i väggen.

Elkablar delvis ej klamrade.

Kontakta en elektriker för kontroll och åtgärd.

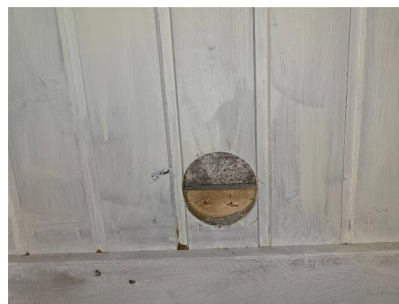
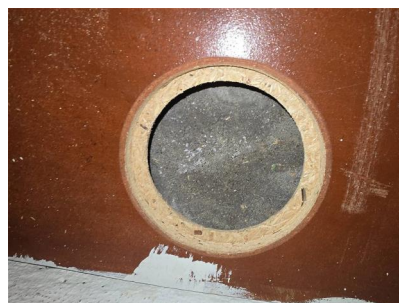
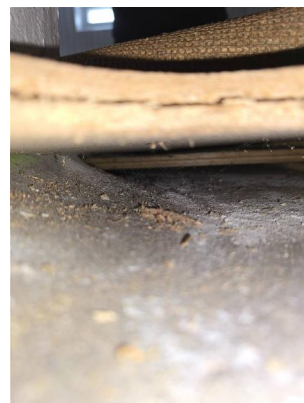
Källarplan / Allmänt

Vid kontroll av konstruktion uppmättes fuktvärden under kritisk nivå för mikrobiell tillväxt och normal lukt upplevdes.

Källargrundmurar med påreglade ytterväggar.

Fuktkvoten uppmättes till 10 %, en normal lukt kunde kännas i golv/vägg vinkel.

Betongplatta på mark med uppreglat golv. Reglar i direkt kontakt med betongplattan och spånskiva.

Fuktkvoten uppmättes till 11 %, Den relativa fuktigheten uppmättes till 52%. Fuktkvoten uppmättes i golvås ca 1dm från den påreglade väggen. Den relativa fuktigheten uppmättes i provhålet i anslutning till murstocken.

Befintlig påreglad vägg och eventuella väggsyllar riskerar att drabbas av fuktskador på grund av naturlig fuktpåverkan. Detta i sin tur kan leda till mikrobiella skador (angrepp av mikroorganismer) som kan resultera i att mikrobiell lukt sprids till boendemiljön. Om reglar/syllar är tryckimpregnerade kan även en kemisk lukt förekomma.

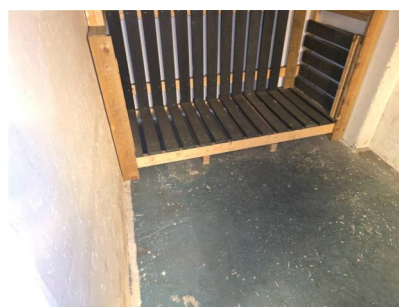
Trädetaljer i kontakt med betonggolvet och källarvägg.

Trädetaljer (trösklar, innervägg mm) kan via kapillärkraft bli fuktiga vilket kan leda till fuktskador. Vid misstanke om detta bör dessa delar bytas ut.

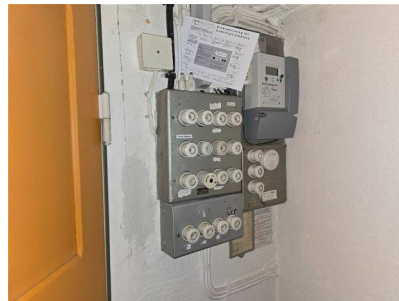
Källarplan / Passage

Jordfelsbrytare finns ej.

Det finns inget krav att hus byggda före år 2000 ska ha jordfelsbrytare. Jordfelsbrytaren minskar dock risken för personskador och brand orsakade av elanläggningen.

Kontakta en elektriker för kontroll och åtgärd.

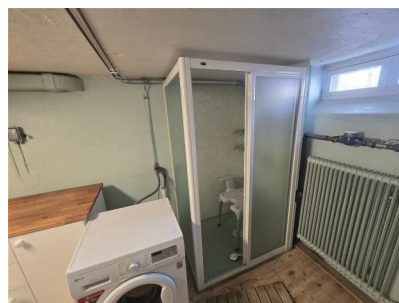
Källarplan / Dusch/Tvättstuga

Duschplatsen har äldre ytskikt.

Golvet utanför duschväggarna saknar godkänt tätskikt med uppvik. När man använt silicontätning mellan golv och duschvägg kan den vara otillräcklig.

Skada finns på golvbeläggningen i duschzon.

Eftersom funktionen, som innebär att ytskiktet/tätskiktet ska vara vattentätt, kan vara nedsatt finns en ökad risk att vatten tränger igenom ytskiktet/tätskiktet med vattenskadorna i omkringliggande konstruktioner som följd.

Limmad plastmatta finns på betongplattan.

På grund av naturlig fuktpåverkan från mark riskerar plastmattan att släppa från underlaget. Mattan och limmet kan också avge en kemisk lukt som sprids till boendemiljön.

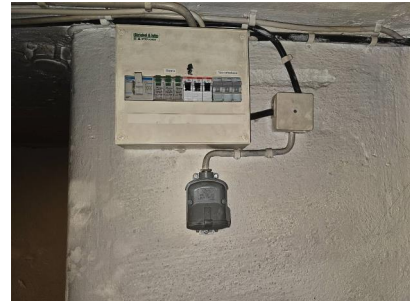
Källarplan / Pannrum

3-fasuttag i metall finns.

Denna typ av uttag tillverkas inte längre då de anses medföra en stor risk för personskada.

Kontakta en elektriker för kontroll och åtgärd.

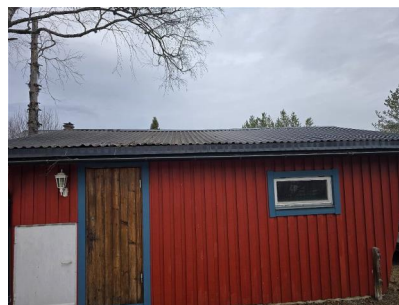
Utvändigt / Garage utvändigt

Svacka noteras på yttertaket.

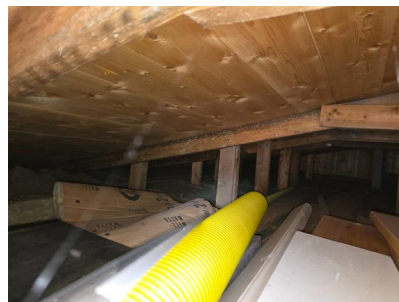
Underlagstaket har äldre fuktfläckar.

Noterade fuktfläckar uppstod innan takomläggningen.

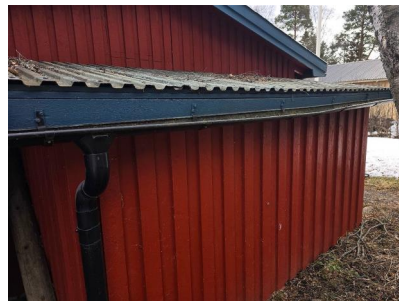
Utvändigt / Vid byggt förråd

Hängrännen lutar fel.

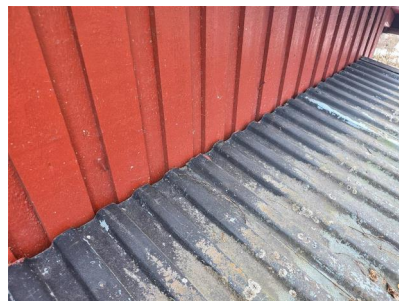
Ståndplåten saknas mellan förråd och garage.

För att undvika att vatten ska rinna in i förrådet mellan garaget och förrådet rekommenderas att en ståndplåt monteras.

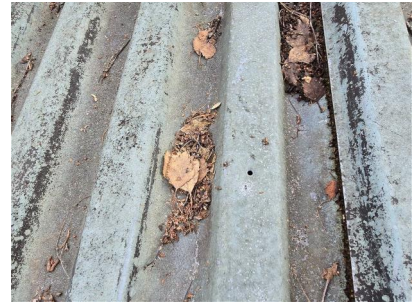
Otättheter förekommer i plåttaket.

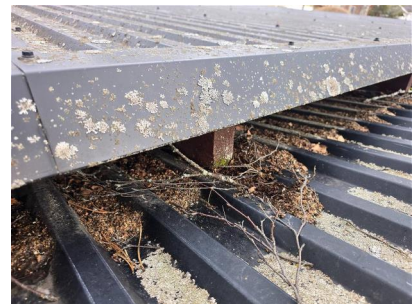
Utvändigt / Vid byggd carport/förråd.

Takstolar ligger direkt på garagets takplåt.

När takstolarna ligger direkt på plåten medför det att vatten suger in i trä ok orsakar rötskador.

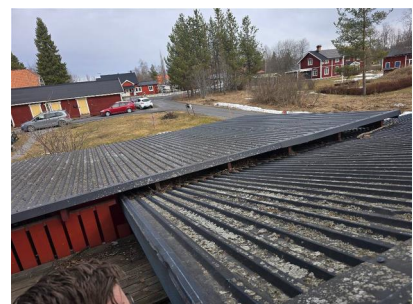
Låglutande tak har fel taktäckning.

Taktäckningen av plåt är inte anpassad till taklutningen. Risk finns för läckage med fuktskador som följd.

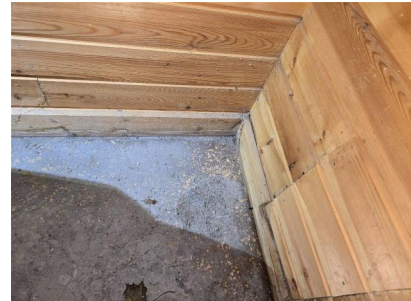
Garage invändigt / Garage

Fuktläk noteras på sockel som ligger dikt ann mot betongplattan.

Fuktkvoten uppmättes till 25%.

Vi rekommenderar en fördjupad undersökning för att bedöma orsak och omfattning. Det är viktigt att tänka på att denna rekommendation om fördjupad undersökning gäller hela vägg konstruktionen..
