Besiktningssprotokoll

Anticimex Försäkringsbesiktning i samarbete med Fastighetsbyrån

Fastighetsbeteckning: Skomakaren 5	
Fastighetsadress: Värmlandsgatan 22	
Postnummer: 641 36	Ort: Katrineholm

Besiktningdatum: 2026-03-27	Protokollnummer: 69587977
Temperatur: 11 °C	Väderlek: Klart
Tekniker: Marcus Eriksson-Boije	
E-post: marcus.eriksson-boije@anticimex.se	
Kontor: Eskilstuna	
Närvarande: Fastighetsägarna

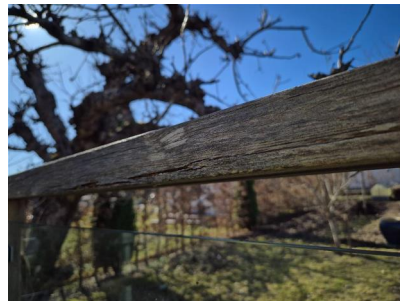
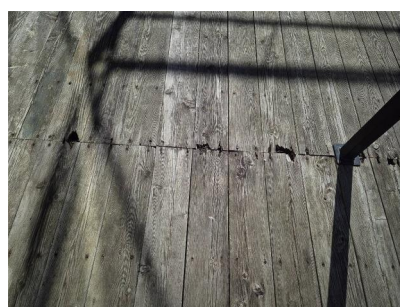
Utvändigt / Altan

Mindre rötskador finns i räcken och trall.

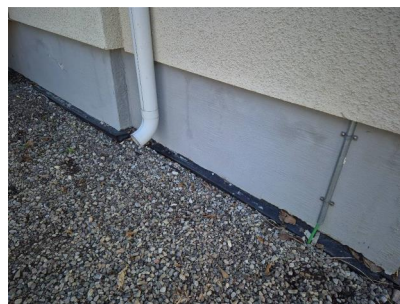
Utvändigt / Sockel

Utvändigt fuktskydd ligger bitvis oskyddat ovan mark. Smärre håligheter finns i sockel.

När det utvändiga fuktskyddet ligger ovan mark finns risk att det skadas och funktionen försämras.

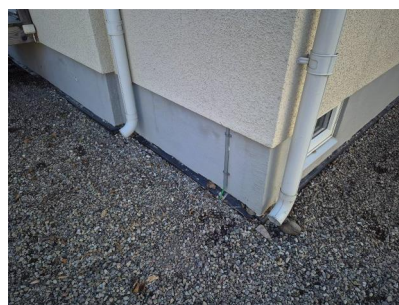
Utvändigt / Hängrännor / Stuprör

Stuprör avslutas nära huset.

Stuprör som avslutas intill husliv (ovan mark) kan medföra en ökad fuktbelastning på grundmur/sockel med fuktrelaterade skador som följd.

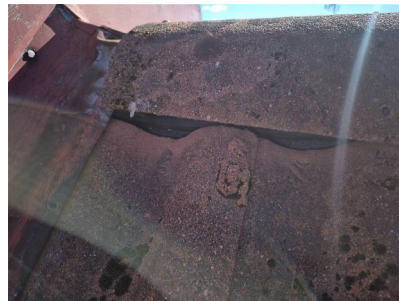
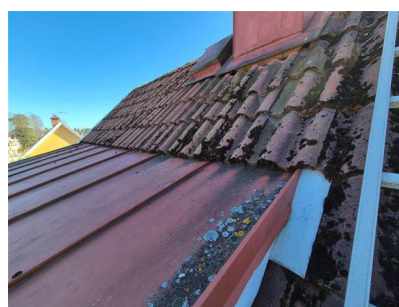
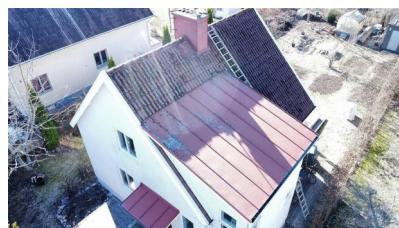
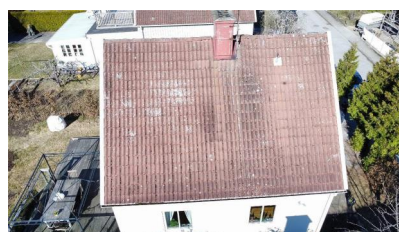
Utvändigt / Tak

Nockpannorna täcker ej skruvhålen på översta pannraden och mosspåväxt finns på takpannorna.

Då det förekommer skadade/spruckna takpannor samt mosspåväxt finns det risk för fuktskador på underliggande konstruktioner.

För att öka livslängden på taket rekommenderas att mossan tas bort från takpannorna.

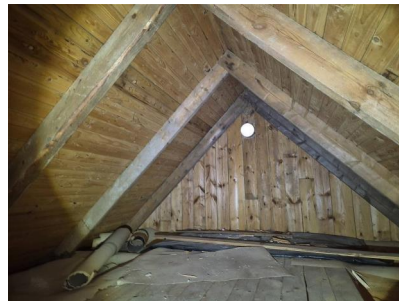
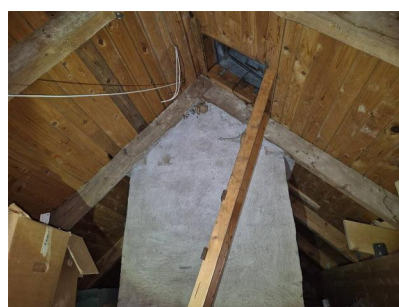
Utvändigt / Vind

Vid kontroll av vinden uppmättes fuktvärden under kritisk fuktnivå för mikrobiell tillväxt och en normal lukt upplevdes.

Fuktkvoten i underlagstak/takbjälkar uppmättes vid besiktningstillfället till 10% (Gränsvärde 17%).

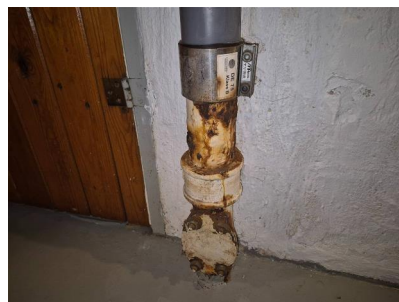
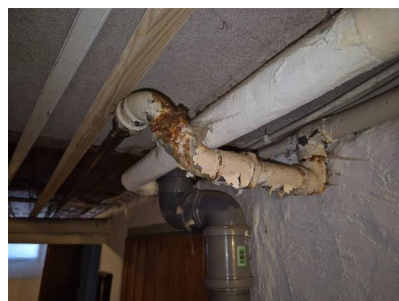
Källarplan / Allmänt

Äldre avlopps och vattenrören är rostangripna.

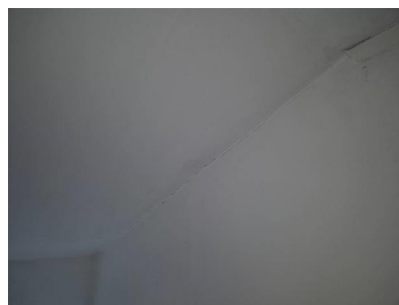
Övre plan / Trappa

Sprickor finns i tak/väggvinkel.

Dessa bedöms inte ha lett till bakomliggande skador.
