Besiktningssprotokoll

Fastighetsbeteckning: Hagsätter 1:34	
Fastighetsadress: Hagsätter Evalundsvägen 20	
Postnummer: 605 95	Ort: Norrköping

Besiktningdatum: 2026-04-01	Protokollnummer: 69620368
Temperatur: 2 °C	Väderlek: Klart & sol
Tekniker: Christian Gyllemo	
E-post: christian.gyllemo@anticimex.se	
Kontor: Norrköping	
Närvarande: Fastighetsägare

Försäkringsbesiktning

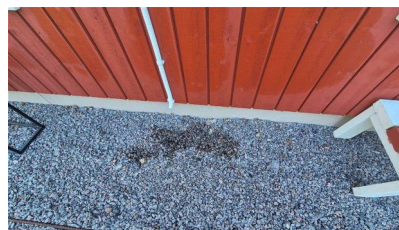
Kondensvatten från luftvärmepumpens utedel leds inte bort från husgrunden.

Rekommenderar uppsamlingskärl eller liknande.

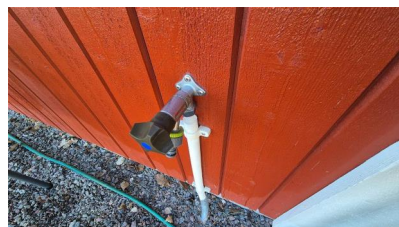
Vattenutkastaren till sommarvatten är inte frostsäker.

Rekommenderar att byta till självdränerande vattenutkastare alt. att säkerställa att systemet töms i samband med när sommarvatten stängs av för säsongen.

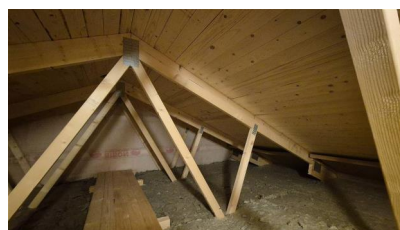
Vid kontroll av konstruktion uppmättes fuktkvot 10% i underlagstak.
Risk för mikrobiell tillväxt föreligger vid 17%.

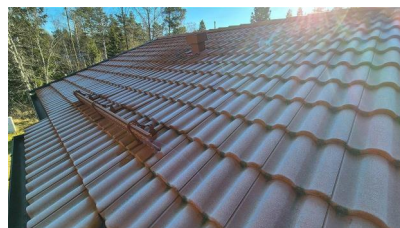
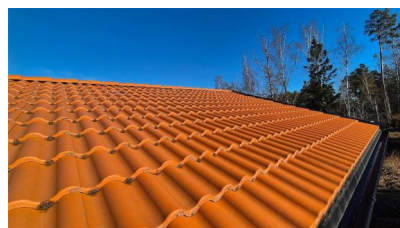
✓ Tak besiktat via steg från takfot då tak ej går att beträda på säkert sätt.

Från steg och takfot sett finns inget att notera.

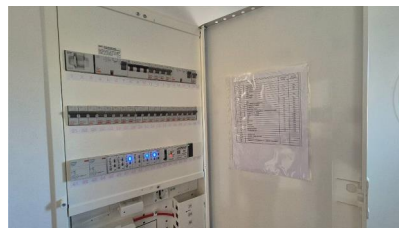
Jordfelsbrytare finns installerad vid el-centralen, gruppförteckning noteras.
