Jakobsberg 2:2256

Särlavägen 9

**Besiktningssuppgifter**

Uppdragsnummer	C18040
Besiktningsdatum	2026-04-01
Besiktningföretag	OBM Fuktteknik AB
Besiktningförrättare	Jouni Kekkonen
Närvarande	Fastighetsägare
Giltig till och med	2027-04-01

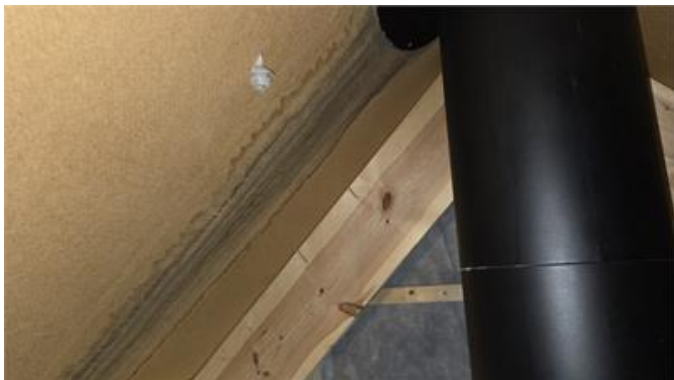
Besiktningresultat					
Bedömningsskala: 1 = Utan anmärkning, 2 = Påpekande, 3 = Bör åtgärdas, 4 = Ej besiktningsbart					
Byggnadsdel	1	2	3	4	Anmärkning
Vind/Sidovindar					
		X			-Fuktfläck/rinnmärken förekommer på underlagstak vid skorsten, vilket bör kontrolleras regelbundet för att fastställa om åtgärdsbehov föreligger. (Ägare har tätat runt skorstenschuv) Inga förhöjda fuktvärden uppmättes vid besiktningstillfället. -Vinden besiktigad via golv över isoleringen.
Parallell tak				X	Parallelltaket är en parallellisolerad takkonstruktion som inte är en besiktningsbar byggnadsdel.
Övre plan					
Trappa	X				
Allrum	X				
Dusch/wc	X				
Sovrum 1	X				
Sovrum 2	X				
Tvättutrymme				X	Manschett i golvbrunn är ej besiktningsbar pga. fix/bruk
		X			Fördelarskåp otät mot vägg bakom inredning, (skvallerrör finns)
Sovrum 3	X				
Sovrum 4	X				
Entréplan					
Hall	X				
Tvättutrymme	X				
Trappförråd		X			Mattan saknar uppvik mot väggar i utrymme med trycksatta ledningar (inkommande vattenservis)

Bilden visar rinnmärken/fuktfläck på underlagstak vid skorsten

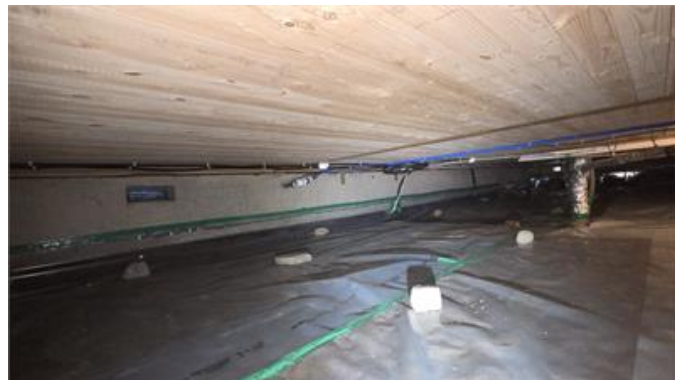
Krypgrund-En krypgrund är en riskkonstruktion med avseende på fukt- och mikrobiella skador. För att säkert fastställa grundens funktion och golvbjälklagets kondition krävs alltid en fortsatt teknisk undersökning. Se även protokollets näst sista sida Pos. 10 och om kontroll av konstruktion i bilaga 1.

Bilden visar delar av grunden

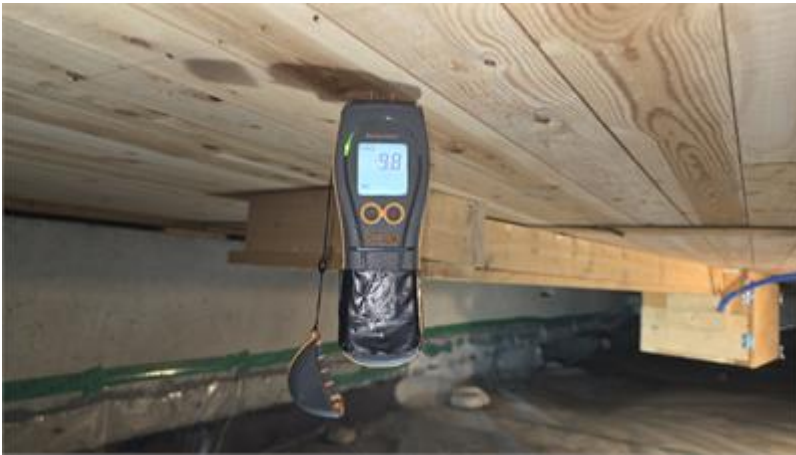
Byggnadsdel	Hela huset
Konstruktionsdel	Krypgrund
Konstruktionsuppbyggnad	Grundmurar av betong, platsfolie på mark, trossbottenbrädor och isolerad träbjälklag

Fuktkvoten på trossbottenbrädor uppmättes till ca 9-12%
Det kritiska gränsvärdet för mikrobiell tillväxt brukar anges till ca 15-17% fuktkvot (FK).
