Besiktningssprotokoll

Anticimex Försäkringsbesiktning i samarbete med Fastighetsbyrån

Fastighetsbeteckning: Edeby 1:45	
Fastighetsadress: Stavsnäsvägen 6	
Postnummer: 153 94	Ort: Hölö

Besiktningdatum: 2026-03-11	Protokollnummer: 69537693
Temperatur: 5 °C	Väderlek: Regn
Tekniker: Fredrik Hjertzell	
E-post: fredrik.hjertzell@Anticimex.se	
Kontor: Stockholm Syd	
Närvarande: Mattias Pernå Fredrik Hjertzell

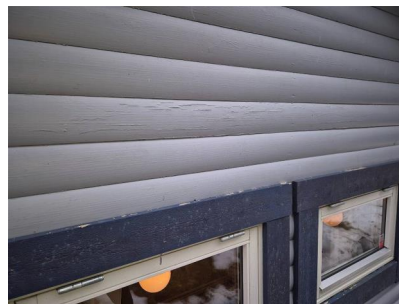
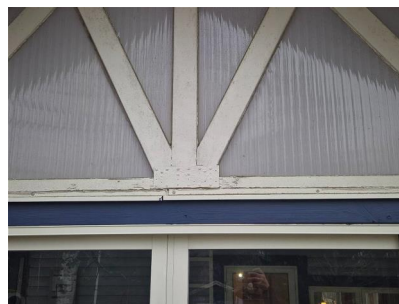
Fasadpanelen samt foder på husets baksida har behov av målning/underhåll.

- Takstol på uterum har färgsläpp och torrspäckor.

Fasadbeklädnad och träkonstruktioner där målningsbehov finns riskerar att få fukt- och rötskador på grund av sämre vattenavvisande förmåga. För att öka livslängden på fasadbeklädnaden rekommenderas målning och underhåll.

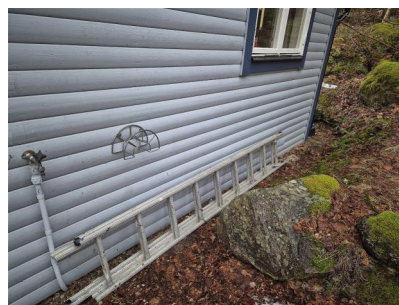
Avståndet mellan fasadbeklädnaden och marken är inte tillräckligt.

Eftersom fasadbeklädnaden avslutas för nära mark finns risk för att fukt från marken suggs upp i fasadpanelens nederkant. Detta kan orsaka fuktrelaterade skador i fasadbeklädnaden och bakomliggande konstruktioner.

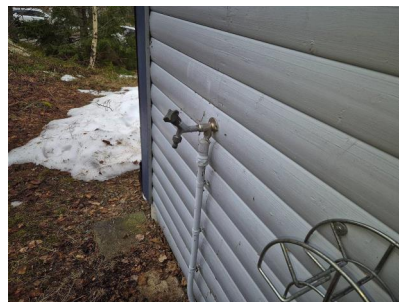
Vattenutkastaren är inte frostsäker.

När vattenutkastaren inte är frostsäker ökar risken för att den ska frysa sönder och orsaka vattenskada.

Byt till självdränerande vattenutkastare vilket innebär att den är frostsäker.

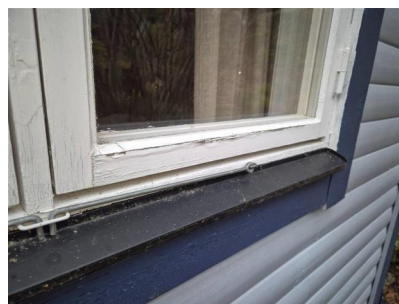
Torrspäckor finns på fönster.

Dessa bedöms inte ha lett till bakomliggande skador.

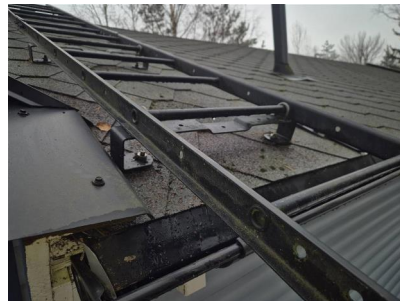
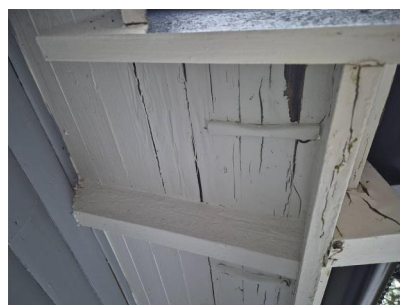
Taket har läckage vid nedre infästningar till takstegen, synligt vid takfot.

Observera att vinden ej var besiktningsbar.

Vi rekommenderar en fördjupad undersökning för att utreda skadan och dess omfattning.

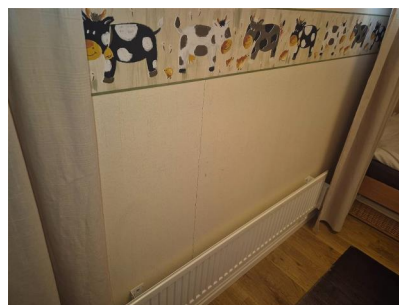
Mindre trådsprickor finns i väggar.

Dessa bedöms inte ha lett till bakomliggande skador.

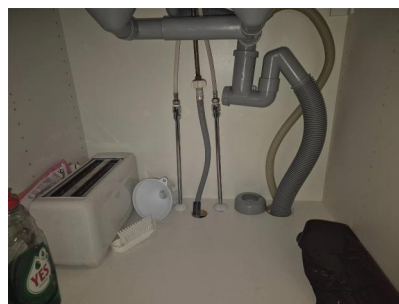
Fuktskydd saknas i diskbänksskåp samt under kyl/frys.

- Avloppsslang från diskmaskin är ej förankrad.
- Köksblandaren saknar vridstopp.

Utän fuktskydd är det svårt att upptäcka läckage från rörledningar. Vatten kan då tränga in i omkringliggande konstruktioner och orsaka fuktskador.

För att upptäcka eventuella läckage, installera ett fuktskydd.

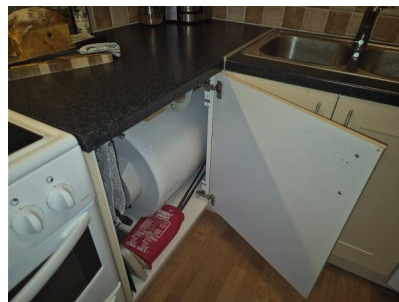
Varmvattenberedaren är olämpligt placerad.

När varmvattenberedaren finns i ett utrymme utan tätskikt ökar risken för fuktrelaterade skador i omkringliggande konstruktioner vid ett läckage.

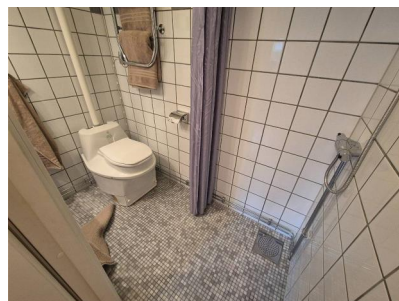
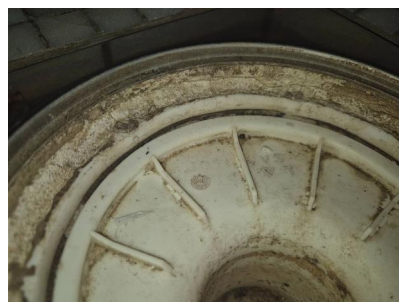
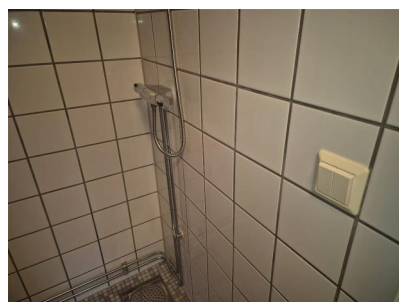
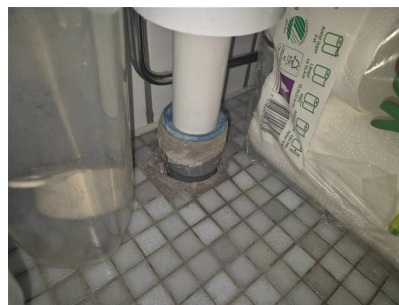
- Våtutrymmet har äldre yt-/tätskikt.
- Golvbrunnen är placerad för nära vägg.
 - Brunnsmanschetten sticker ut under klämringen.
 - Brister i golvfallet.
 - El finns i närheten till dusch.
 - Ej tätt runt stosen under handfat.

Eftersom funktionen, som innebär att yt-skiktet/tätskiktet ska vara vattentätt, kan vara nedsatt finns en ökad risk att vatten tränger igenom yt-skiktet/tätskiktet med vattenskadorna i omkringliggande konstruktioner som följd.

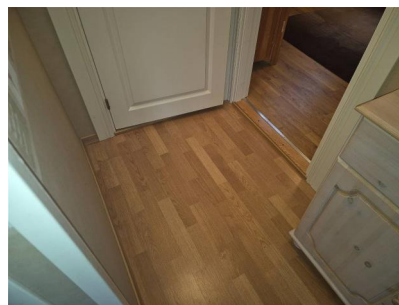
Golv är ojämnt/lutar utanför dörr till sovrums.
