Säljarnas komplettering till besiktningsprotokoll

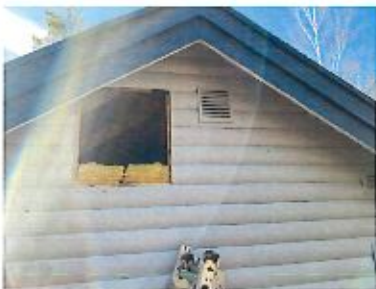
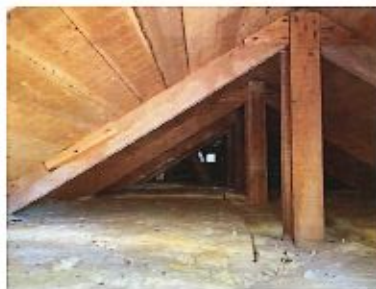
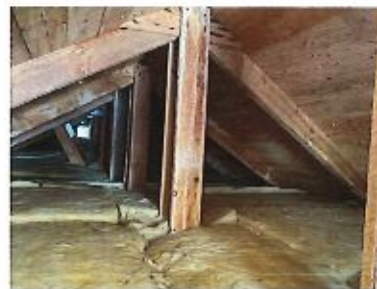
Vind 1, ovanför sovrum och vardagsrum

3 luckor har tagits upp till vindarna under mars 2026 för att möjliggöra åtkomst och inspektion. Läckaget som identifierades vid besiktningen är begränsat till området vid takfoten, se bild i protokollet. Stege finns på baksidan av huset om ni själva vill inspektera vindarna. Nytagna bilder på alla 3 vindarna finner ni här nedan:
