Fastighetsuppgifter

Fastighetsbeteckning
Torp 1:28
Adress
Västra Hästskobacken 1
44332 Lerum

**Besiktningssuppgifter**

Uppdragsnummer O31308
Besiktningsdatum 2026-04-01
Besiktningss företag OBM Besiktning Väst AB
Besiktningss förrättare Andreas Emanuelsson
Närvarande Säljare
Giltig till och med 2027-04-01

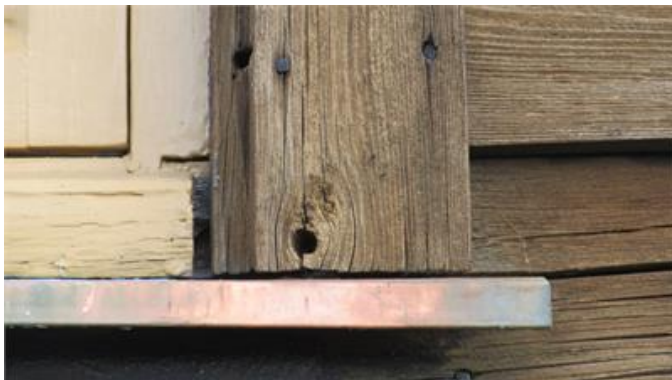
Plåtdetaljer skall hindra fukt att tränga in i angränsande konstruktioner. När plåtdetaljerna är otäta vid sina infästningar eller när de saknas eller när det finns otätheter vid/mellan anslutningar finns det en risk att vatten kan tränga in och orsaka skador som påverkar fastigheten och inomhusmiljön negativt.

Otättheter bleck/infästning fönster.

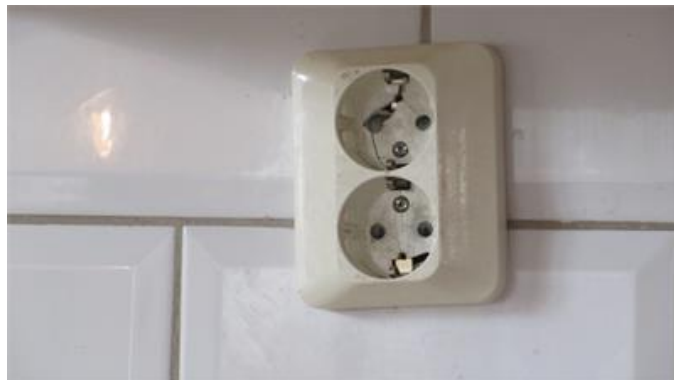
Sprucket eluttag i kök.

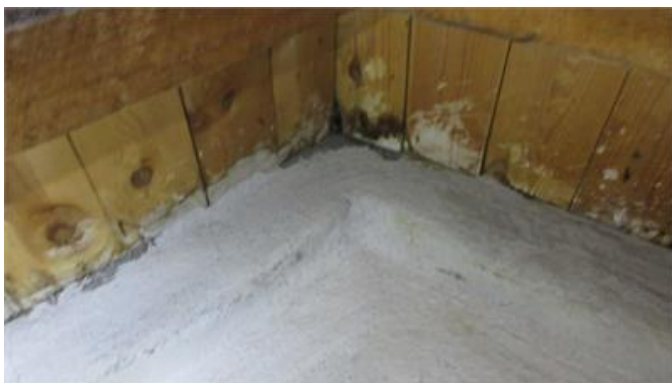
Lokala missfärgningar i underlagstaket kommer troligtvis från tiden innan man lade om taket. Konturerna på missfärgningarna kan tex ritas in för bättre kontroll på fläckarna för att se om de förändras. Om missfärgningarna ökar i omfattning/storlek bör kontakt tas med en takläggare för att utreda orsak och omfattning.

Missfärgning i anslutning till murstock på nockvind.
