Besiktningssprotokoll

Anticimex Försäkringsbesiktning i samarbete med Fastighetsbyrån

Fastighetsbeteckning: Trasten 24	
Fastighetsadress: Traststigen 23	
Postnummer: 14442	Ort: Rönninge

Försäkringsbesiktning

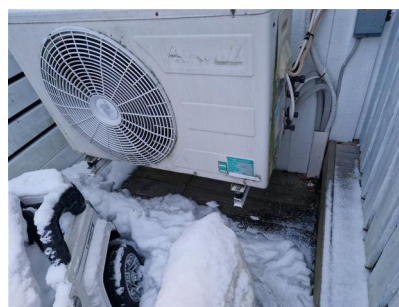
Kondensvatten från luftvärmepumpens utedel leds inte bort från husgrunden.

Detta medför ökad risk för att vatten tränger in i anslutande konstruktioner, vilket i sin tur kan leda till fuktrelaterade skador. Observera att besiktning av byggnadens värmesystem eller värmepumpen inte har ingått i uppdraget.

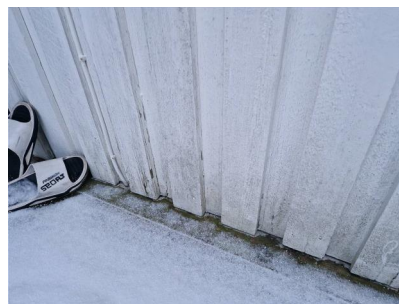
Fasadpanelen framförallt på baksida är i behov av målning/underhåll. Panelen är monterad för nära trallen och mindre rötskador finns.

Fasadbeklädnad och träkonstruktioner där målningsbehov finns riskerar att få fukt- och rötskador på grund av sämre vattenavvisande förmåga. För att öka livslängden på fasadbeklädnaden rekommenderas målning och underhåll. I samband med målning/underhåll rekommenderas att rötskadade delar byts ut.

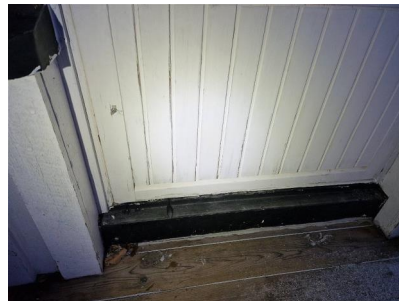
Dörr har färgsläpp och torrspäckor.

För att öka livslängden på dörr rekommenderas målning och underhåll.

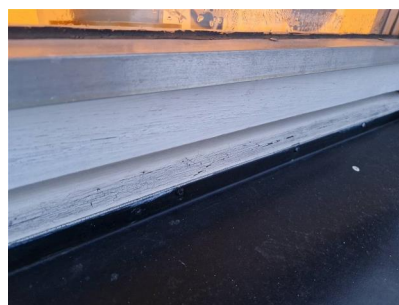
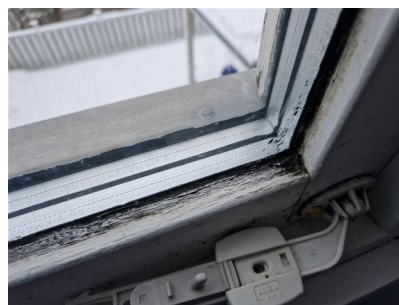
Isolerglas är äldre.

Befintliga fönster är äldre vilket betyder att tätningen mellan fönsterrutorna kan vara sämre. Detta kan leda till att missfärgning/imma kan uppstå mellan glasrutorna.

Fönster är i behov av målning/underhåll.
Mindre rötskador finns i fönsterkarm/båge.

För att öka livslängden på fönster rekommenderas målning och underhåll.

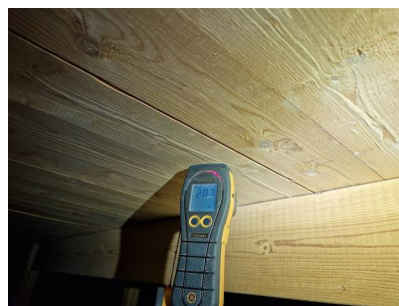
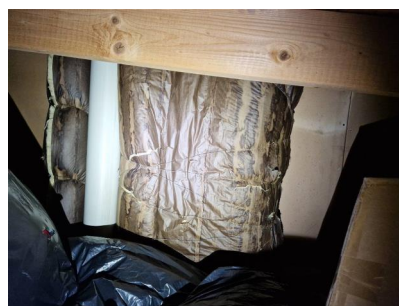
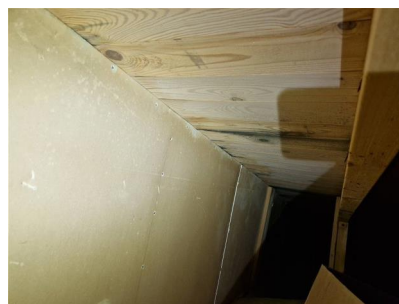
Vinden är besiktigad från lucka då utrymmet var belamrat.

Fuktvärden över kritisk fuktnivå och avvikande lukt noteras. Mikrobiell påväxt/missfärgningar/fuktfläck finns på underlagstaket. Rinnmärken finns på isolering runt genomföringar.

Fuktvärden över kritisk fuktnivå för mikrobiell tillväxt uppmättes och mikrobiell lukt upplevdes i vindsutrymmet.

Fuktkvoten uppmättes till 20 %.

Risk för mikrobiell tillväxt föreligger om den relativa fuktigheten (RF) i den omgivande luften är över 75 % vilket i furuvirke motsvarar en fuktkvot (FK) på 17 %.

Vi rekommenderar en fördjupad undersökning för att bedöma orsak och omfattning.

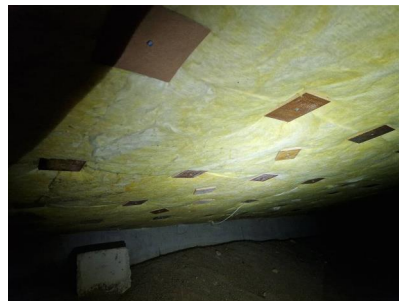
Bjälklaget är ej besiktningsbart då isolering har monterats.

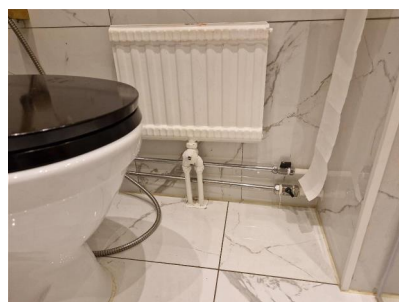
Rör genomföring finns i golv.

Rör genomföringar i golvet medför en ökad risk för att vatten tränger ner i omkringliggande konstruktioner och orsakar fuktskador.

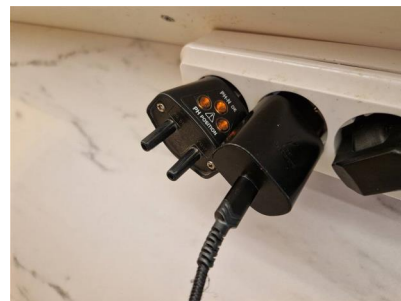
- ⚠ Upphångningsbygel och slangklämma saknas på avloppslang från diskmaskinen.

När upphångningsbygel saknas ökar risken för brott på slangen med läckage som möjlig följd.

Fuktskydd saknas i diskbänksskåp och under diskmaskin.

Utan fuktskydd är det svårt att upptäcka läckage från rörledningar. Vatten kan då tränga in i omkringliggande konstruktioner och orsaka fuktskador.

- 🔍 Vid stickprovskontroll av jordade eluttag noterades felkoppling.
Kontakta en elektriker för kontroll och åtgärd.

För att hindra brott på avloppslang rekommenderas komplettering av upphångningsbygel.

För att upptäcka eventuella läckage, installera ett fuktskydd.

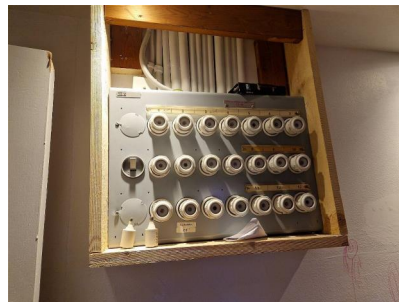
- ⚠ Varmvattenberedaren är olämpligt placerad.

När varmvattenberedaren finns i ett utrymme utan tätskikt ökar risken för fuktrelaterade skador i omkringliggande konstruktioner vid ett läckage.

- ✎ Jordfelsbrytare finns ej.

Det finns inget krav att hus byggda före år 2000 ska ha jordfelsbrytare. Jordfelsbrytaren minskar dock risken för personskador och brand orsakade av elanläggningen.

Kontakta en elektriker för kontroll och åtgärd.

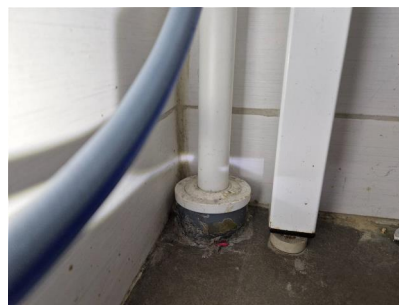
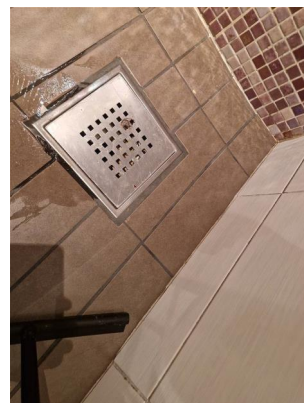
- ⚠ Rörgenomföring vid tvättmaskin finns för nära vägg. Manschett synlig under klämring i golvbrunnen. Bristfälligt golvfall utanför duschzon.

Det finns risk att tätskiktet inte har kunnat anslutas på ett rätt sätt, vilket kan leda till fuktskador.

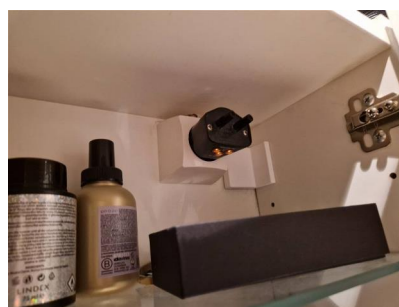
Vid stickprovskontroll av jordade eluttag noterades felkoppling.

Kontakta en elektriker för kontroll och åtgärd.

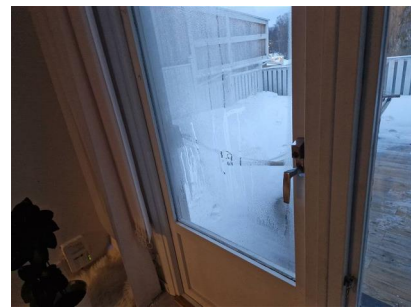
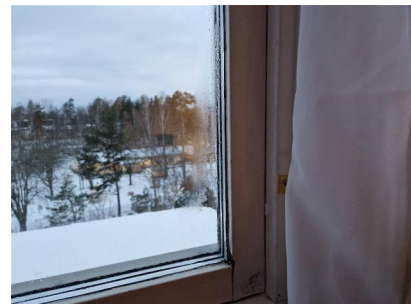
Kondens på insida fönster noteras på nedreplan balkong dörr och allmänt på övreplan.

Tilluftssventiler saknas delvis.

Kondensspår på fönstrens insida tyder på att bostadens allmänventilation är bristfällig. Observera att besiktning av bostadens ventilationssystem inte har ingått i uppdraget.

Vi rekommenderar en fördjupad undersökning för att bedöma orsak och omfattning.
