# Besiktningsprotokoll

Anticimex Överlåtelsebesiktning av småhus - nivå 1

| Fastighetsbeteckning:<br>Rödingen 12 | |

| Besiktningsdatum:<br>2026-03-24 | Protokollnummer:<br>69604132 |

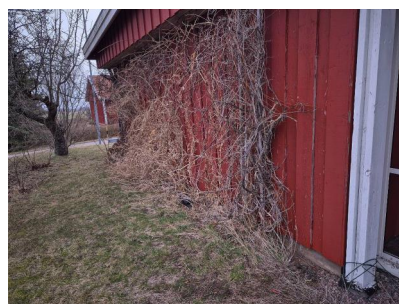
Växter finns i anslutning till byggnaden.

När det finns rabatter och växter nära byggnaden finns risk att fukt stannar kvar i väggarna. Detta kan i sin tur orsaka invändiga fuktskador. Växternas rötter kan också skada grundmuren och sätta dräneringsledningen ur funktion.

Området närmast huset rekommenderas att vara fritt från växtlighet.

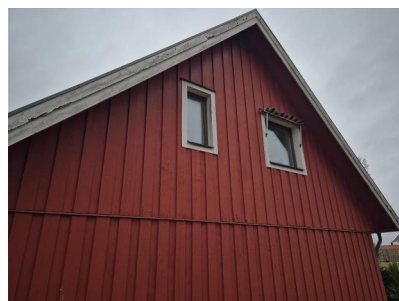
Rötskador förekommer i vindskivor och fasadpanel på bortre gavel. Mot baksidan finns även rötskador i foder runt fönster. Fasadpanelen är i behov av målning och underhåll.

Fasadbeklädnad och träkonstruktioner med bristande ytskydd riskerar att ta upp fukt, vilket kan leda till fortsatta fukt- och rötskador. För att öka livslängden rekommenderas målning och löpande underhåll. I samband med detta bör rötskadade panelbrädor bytas ut.

Mindre rötskador förekommer även i övriga delar av fasaden.

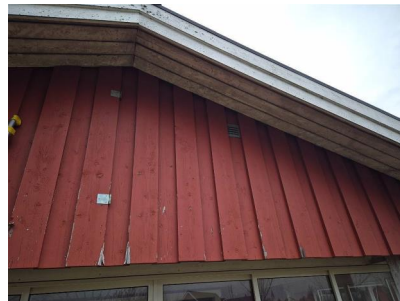
Fasadpanelen är i behov av målning/underhåll.

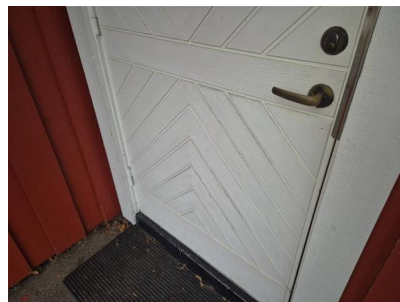
Torrspäckor och målningsbehov finns på dörrar.

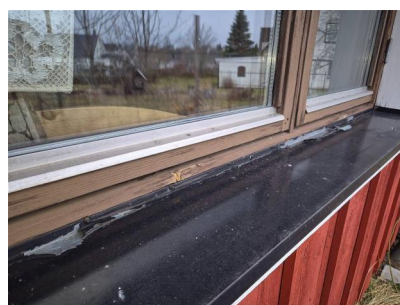
Isolerglas är äldre.

Befintliga fönster är äldre vilket betyder att tätningen mellan fönsterrutorna kan vara sämre. Detta kan leda till att missfärgning/imma kan uppstå mellan glasrutorna.

Trädetaljer runt fönster är i behov av målning/underhåll.

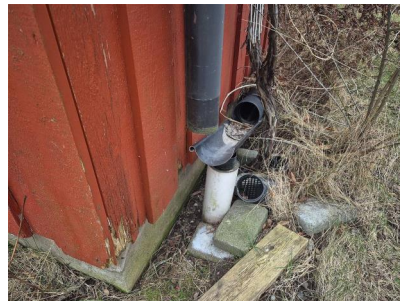
Stuprör är inte anslutet till markledning i hörnet på baksidan.

Stuprör som inte är anslutet till markledning kan medföra en ökad fuktbelastning på grundmur/sockel som i sin tur kan leda till fuktrelaterade skador.

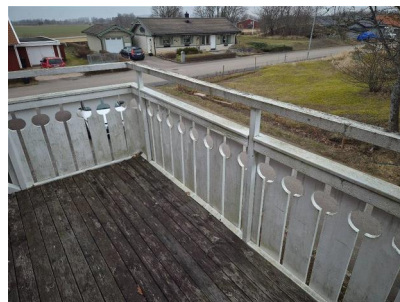
Trädetaljer är i behov av målning/underhåll. Rötskador förekommer på staket.

Jag rekommenderar att skadade delar byts ut i samband med underhåll.

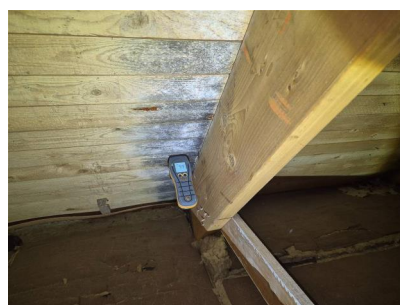
Mikrobiell påväxt noteras i 4-5 fack mot framsidan.

Inga förhöjda fuktvärden kan uppmätas vid besiktningen.

Rekommenderas att måla in konturerna med tusch för att lättare följa förändringar över tid.

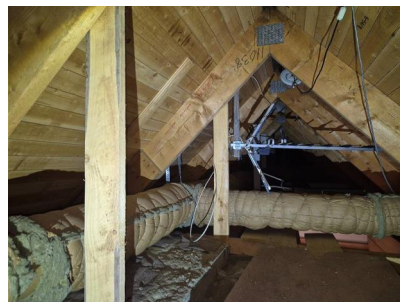
Vid kontroll av vinden uppmättes fuktvärden under kritisk fuktnivå för mikrobiell tillväxt.

Fuktkvoten i takbjälkar uppmättes till 8%.

Risk för mikrobiell påväxt föreligger om fuktkvoten överstiger 17%.

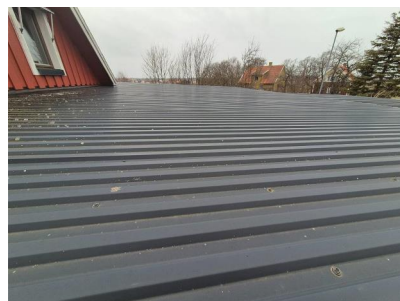
Taktäckningen av plåt är inte anpassad till den låga taklutningen.

Utförandet bedöms dock vara väl utfört.

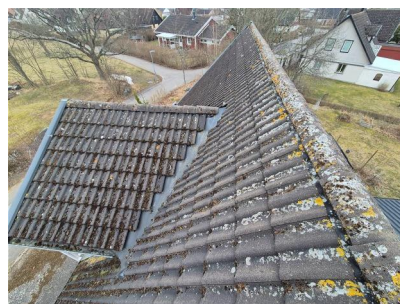
Takpannor, underlagspapp och plåtdetaljer har enligt vår bedömning en begränsad livslängd.

Eftersom husets taktäckning är äldre har det ett minskat motstånd mot vatteninträngning. Detta i sin tur kan leda till fuktskador på träläkt och vidare ner i underliggande konstruktioner.

Mossa finns mot framsidan, rekommenderas att tvättas bort.

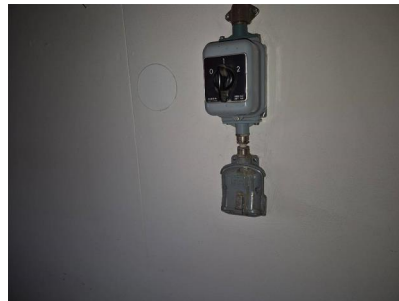
3-fasuttag i metall finns.

Denna typ av uttag tillverkas inte längre då de anses medföra en stor risk för personskada.

Kontakta en elektriker för kontroll och åtgärd.

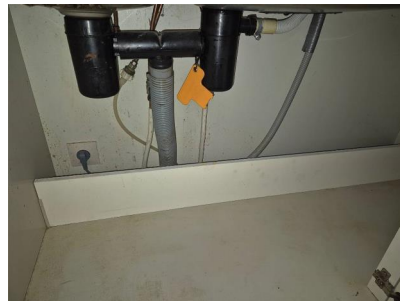
Fuktskydd saknas i diskbänksskåp och under kyl/frys.

Utan fuktskydd är det svårt att upptäcka läckage från rörledningar. Vatten kan då tränga in i omkringliggande konstruktioner och orsaka fuktskador.

För att upptäcka eventuella läckage, installera ett fuktskydd.

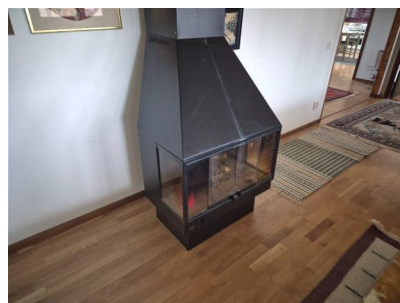
Gnistskydd finns ej framför braskamin.

Inga uppgifter fanns att tillgå angående när sotning utförts.

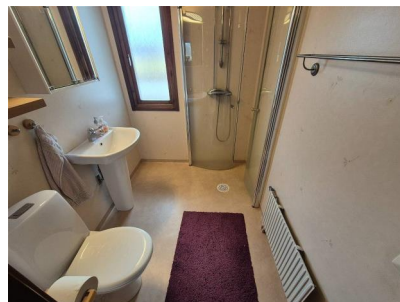
Rör genomföringar finns i golv till element där rören kommer upp för nära varandra och för nära vägg.

Rör genomföringar i golv medför en ökad risk för att vatten tränger ner i omkringliggande konstruktioner och orsakar fuktskador.

Skruvhål finns i vägg i duschzonen. Dessa är tätade med silikon.

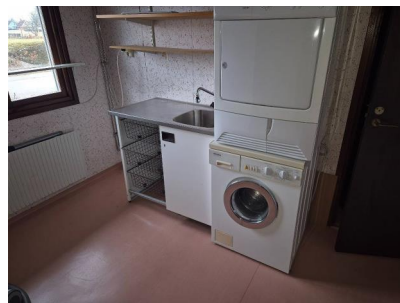
Våtutrymmet har äldre yt-/tätskikt.

Eftersom funktionen, som innebär att ytskiktet/tätskiktet ska vara vattentätt, kan vara nedsatt finns en ökad risk att vatten tränger igenom ytskiktet/tätskiktet med vattenskador i omkringliggande konstruktioner som följd.

- Flera förhöjningsringar finns i golvbrunnen. Förhöjningsringar i golvbrunnen är en riskkonstruktion eftersom det ofta förekommer otätheter mellan förhöjningsringen och brunnen. Detta kan i sin tur leda till fuktskador i omkringliggande konstruktioner.
- Rörgenomföringar i golv kommer upp för nära vägg.

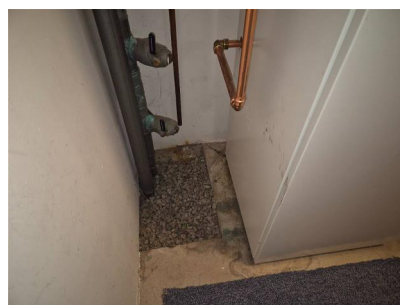
Tätskikt med uppvik finns inte. Vid ett eventuellt läckage riskerar fukt att tränga in i angränsande konstruktioner.

Golvbrunn finns inte, kondensvatten från värmepumpen rinner ner i hål genom betongplattan fyllt med singel.

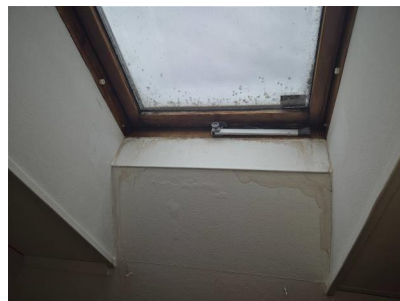
Takfönstret är punkterat. Kallras noteras från fönstret och fuktfläckar finns under detta.

Rekommenderar kontakt med byggare för byte av fönster samt kontroll av bakomliggande konstruktion. Inga förhöjda fuktvärden uppmättes vid besiktningstillfället.

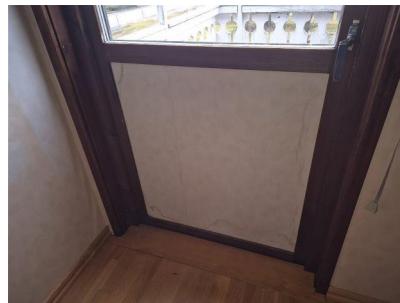
Fuktfläckar finns på balkongdörr. Ingen förhöjd indikation av fukt vid besiktningstillfället.

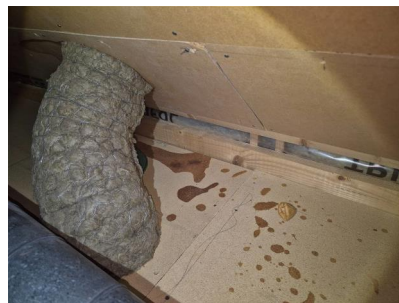
Fuktfläckar finns på spångolv. Ingen förhöjd indikation av fukt vid besiktning.

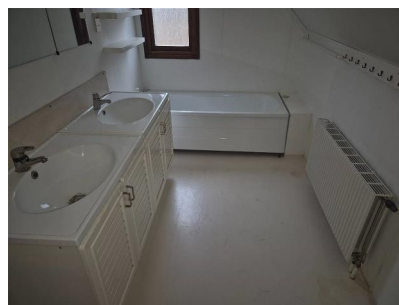
Våtutrymmet har äldre yt-/tätskikt.

Utrymmet är äldre och har passerat tiden för sin tekniska livslängd.

- Klämrings i brunnen är lös.
- Rör genomföringar finns i golv under blandare för nära vägg.
- Rör genomföringar finns också vid element och vid bidé/toalett.
- Fönster är olämpligt placerat i plats för bad.

Renovering av utrymmet rekommenderas. Kontakta en behörig våtrumsentreprenör för en renovering. I samband med renoveringen bör omkringliggande konstruktioner kontrolleras för att upptäcka eventuella följdskador.

Om utrymmet ska nyttjas innan renovering måste klämrings först bytas samt att man badar med försiktighet.
