# Besiktningssprotokoll

Anticimex Försäkringsbesiktning i samarbete med Fastighetsbyrån

Fastighetsbeteckning: Rökglaset 149	
Fastighetsadress: Ekholmsvägen 467	
Postnummer: 589 29	Ort: Linköping

Besiktningdatum: 2026-04-02	Protokollnummer: 69626660
Temperatur: 10 °C	Väderlek: Mulet
Tekniker: Viktor Andersson	
E-post: Viktor.Andersson@anticimex.se	
Kontor: Linköping	
Närvarande: Fastighetsägare

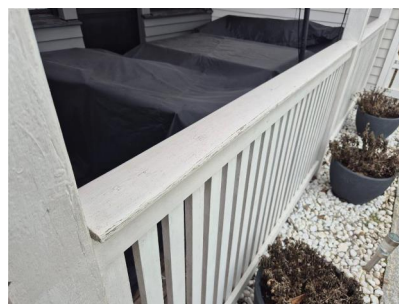
Torrspäckor finns på räcke.

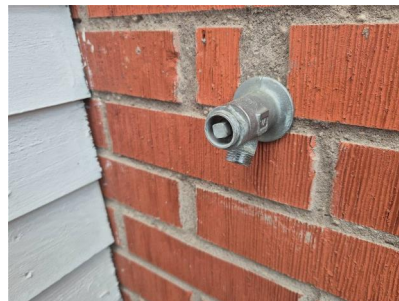
Vattenutkastaren är inte frostsäker.

När vattenutkastaren inte är frostsäker ökar risken för att den ska frysa sönder och orsaka vattenskada.

Byt till självdränerande vattenutkastare vilket innebär att den är frostsäker.

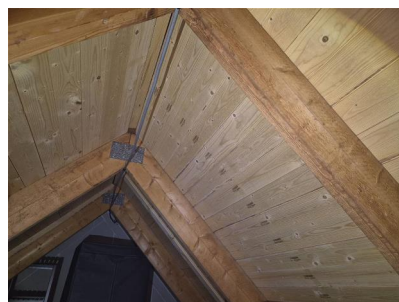
Vid kontroll av vinden uppmättes fuktvärden under kritisk fuktnivå för mikrobiell tillväxt.

Fuktkvoten i takbjälkar uppmättes till 9%.

Risk för mikrobiell påväxt föreligger om fuktkvoten överstiger 17%.

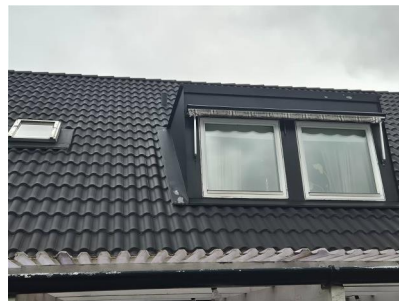
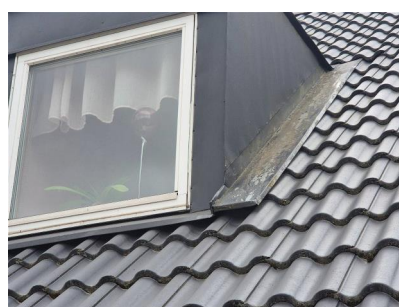
Äldre plåtdetaljer på yttertaket är inte utbytta i samband med takreningen.

Detta kan leda till fuktskador i bakomliggande konstruktioner.

Färgsläpp förekommer på plåtarbeten runt takkupor.

Kontakta en plåtslagare för kontroll och åtgärd.

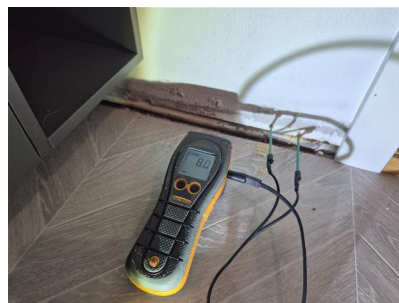
Vid kontroll av konstruktion uppmättes fuktvärden under kritisk nivå för mikrobiell tillväxt.

Grundläggningen består av en betongplatta på mark utan underliggande isolering och med ett flytande golv.

Fuktkvoten uppmättes till 8%.

Mätningen utfördes till vänster om altandörr i kök där jag borrade in 2 st 6mm hål bakom golvlisen för fuktmätning med stift.

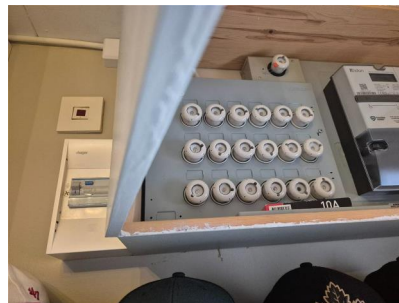
- ✓ Jordfelsbrytare finns installerad vid elcentralen.

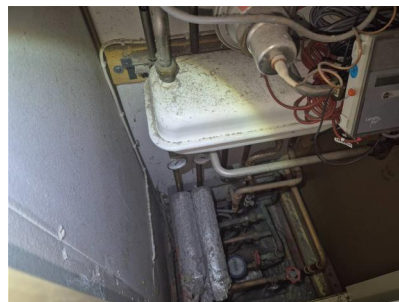
- ✓ Fuktindikering i utrymmet gav inga förhöjda fuktindikationer.

Under fjärrvärmecentralen, där fjärrvärmerören kommer upp från kulverten, kan ett vattenlarm med fördel installeras för att lättare upptäcka eventuella läckage.

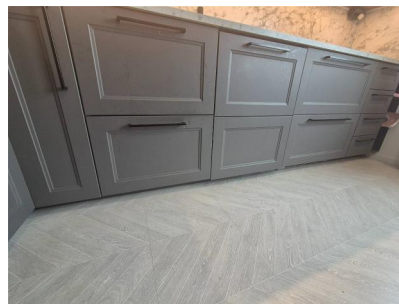
Sockel framför diskmaskinen går hela vägen ner mot vägg. Detta försäkrar för vatten att rinna fram vid ett eventuellt läckage.

Vid stickprovskontroll av jordade eluttag noterades inga avvikelser.

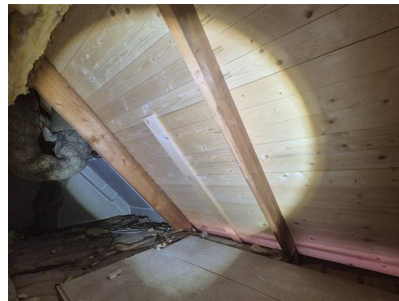
- ✓ Vid kontroll av vinden uppmättes fuktvärden under kritisk fuktnivå för mikrobiell tillväxt.

Fuktkvoten i takbjälkar uppmättes till 10%.

Risk för mikrobiell påväxt föreligger om fuktkvoten överstiger 17%.

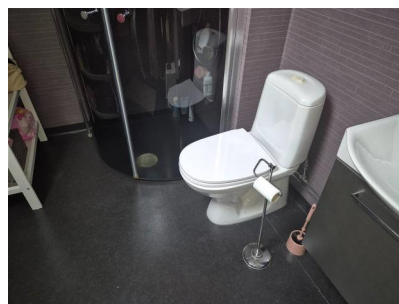
- ✓ Fuktdikering i utrymmet gav inga förhöjda fuktindikationer.
