Besiktningssprotokoll

Anticimex Överlåtelsebesiktning av småhus - nivå 1

Fastighetsbeteckning: Möllan 14	
Fastighetsägare: Maria Carlqvist	
Fastighetsadress: Mölledammsvägen 4	
Postnummer: 29833	Ort: Tollarp

Besiktningdatum: 2026-03-31	Protokollnummer: 69608634
Temperatur: 5 °C	Väderlek: Regn
Tekniker: Andreas Karlsson	
E-post: a.karlsson@anticimex.se	
Kontor: Kristianstad	
Närvarande: Maria Carlqvist, Fastighetsägare

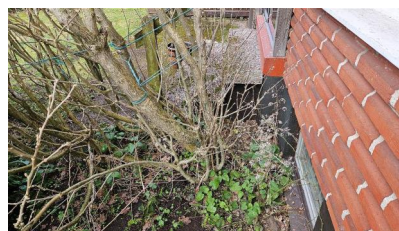
Utvändigt / Markförhållanden

- Växter finns i anslutning till byggnaden. Området närmast huset rekommenderas att vara fritt från växtlighet då dess rötter kan påverka fuktskydd/ dräneringsledningar.

- Marken lutar bitvis in mot huset. Detta innebär en ökad fuktbelastning mot grunden vilket i sin tur kan orsaka fuktgenomslag i källaren.

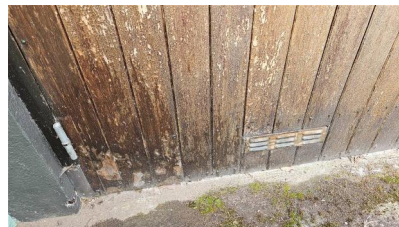
Utvändigt / Dörrar / Fönster

- Dörrar/ port samt fönster är i behov av målning/underhåll. Dörrar/ fönster där målningsbehov finns riskerar att få fukt- och rötskador på grund av sämre vattenavvisande förmåga. För att öka livslängden på dörr rekommenderas målning och underhåll.

- Några källarfönster har spruckna fönsterglas. Rekommenderar att skadade fönsterglas byts ut.

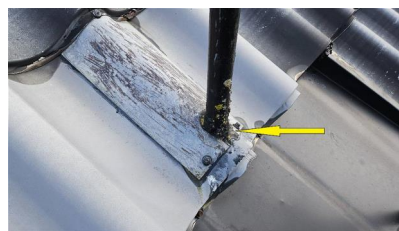
Utvändigt / Tak

- Plåttaket uppskattas vara bytt någon gång i början på 90-talet. Äldre plåtar, plåtdetaljer och underlagspapp har enligt vår bedömning en begränsad livslängd. Eftersom husets taktäckning är äldre kan det ha ett nedsatt skydd. Vid besiktningen noterades färgsläpp på takplåten, ytliga rostangrepp och några tätningar runt genomföringar börjar bli sämre.

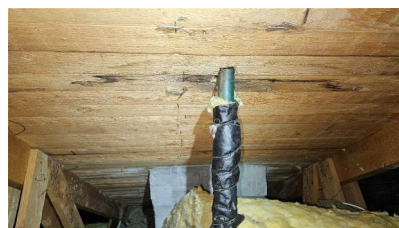
Utvändigt / Vind

- Underlagstaket har äldre fuktfläckar. Noterade fuktfläckar bedöms ha uppkommit innan takomläggningen. Med fördel bör fläckarnas konturer ringas in för enklare uppföljning.

- Äldre getingbon finns på vinden. Rekommenderar att bona plockas bort.

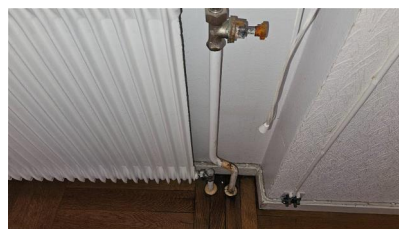
Entréplan / Allmänt hela bostaden

- Tilluftssventiler saknas i bostadens sovrum/ allrum. Eftersom friskluftsventiler inte finns, försämras möjligheten för självdraget att fungera. Vi rekommenderar att du kontaktar en ventilationsentreprenör som kan hjälpa er med lämplig åtgärd.

- Delar av husets rör, avlopps och värmeledningssystem är av äldre datum. Detta innebär inte nödvändigtvis att systemen har några allvarliga brister, men på grund av åldern kan funktion och skick vara nedsatt. Vi rekommenderar att en fackman anlitas för att kontrollera husets VVs samt för att ge förslag på eventuella åtgärder. Vid besiktningen noterades att några termostater till radiatorer har läckt och orsakat skador i golv/vägg som bör åtgärdas. Observera att någon besiktning av dessa system inte har ingått i uppdraget.

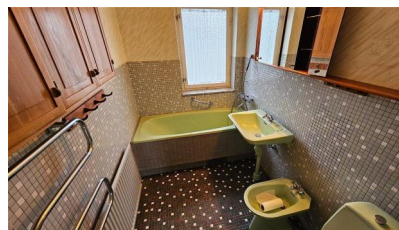
Entréplan / Badrum

Våtutrymmet har äldre yt-/tätskikt och har passerat tiden för sin tekniska livslängd.

Renovering av utrymmet rekommenderas. Kontakta en behörig våtrumsentreprenör för en renovering. I samband med renoveringen bör omkringliggande konstruktioner kontrolleras för att upptäcka eventuella följdskador.

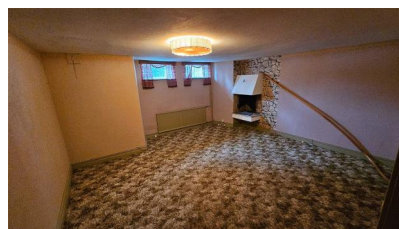
Källarplan / Allmänt hela källaren

I en källare av denna typ finns det alltid en naturlig fuktpåverkan utifrån mot källarens golv samt ytterväggar. Det utvändiga fuktskyddet är äldre och kan ha en nedsatt funktion pga. dess ålder. Det är inte alltid det viktigaste att omdränga en källare av denna typ om man inte upplever stora problem med fuktgenomslag på ytterväggarna. Det som är viktigt att tänka på är att undvika organiskt/täta material mot källarens ytterväggar samt golv då dessa ytor har en naturlig fuktpåverkan utifrån som kan leda till lukt/ fuktproblem. Det är också viktigt att källaren hålls uppvärmd och eventuellt kan en avfuktare användas för att förbättra klimatet i källaren. De ytskikt som lämpar sig i en källare är puts på ytterväggar som målas med färg (exempelvis silikat) och på golven bör man ha rent betonggolv alternativt målat med rätt typ av färg eller beläggning med klinker.

- I flertalet av källarutrymmena finns plastmattor inlagda mot betongplattan och tapetserade källarytterväggar. Detta är inte lämpligt och bör plockas bort och återställas enligt ovan rekommendationer. Denna notering kommer inte nämnas vidare för respektive utrymme i rapporten.

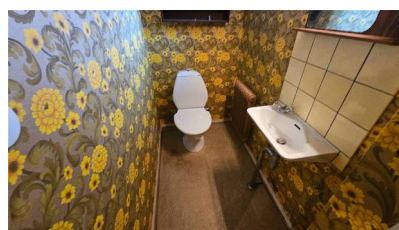
Källarplan / Toalett

Toaletten har äldre ytskikt och mattan samt väggtapet har börjat släppa. Ovanstående notering innebär att det börjar bli tid för en renovering. Då golv/ väggar i utrymmet inte vattenbegjuts bedöms risken för skada som mindre.

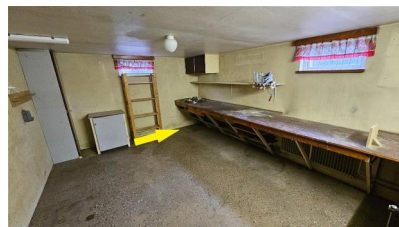
Källarplan / Verkstad

Mindre fuktgenomslag/ missfärgning noterades i nederkant källaryttervägg. Läs vidare under punkten Allmänt hela källaren angående äldre utvändigt fuktskydd.

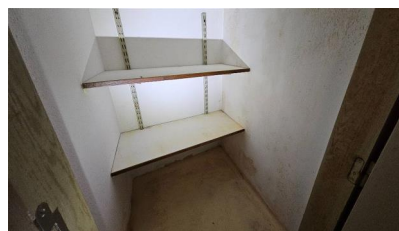
Källarplan / Förråd med kassaskåp

- ✎ Mikrobiell påväxt i kassaskåp. Detta är troligtvis orsakat av att utrymmet blivit för fuktigt när dörren till skåpet varit stängd. Vi rekommenderar att sanering av skåpet utförs. Kontakta gärna en fackman som kan hjälpa er med åtgärd.
