Besiktningssprotokoll

Anticimex Försäkringsbesiktning i samarbete med Fastighetsbyrån

Fastighetsbeteckning: Handöl 1:96	
Fastighetsadress: Handöl 301	
Postnummer: 837 71	Ort: Duved

Försäkringsbesiktning

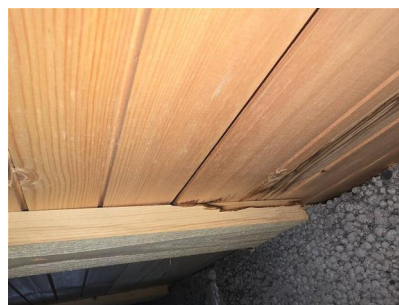
Utvändigt / Krypgrund

Blindbotten har fuktfläckar i anslutning till WC & kyl/frys. Fuktindikerad utan anmärkning.

Fuktfläckar kan bero på olika saker, och kan vara ett tecken på en tidigare eller ett pågående läckage.

Vi rekommenderar att orsaken till fläcken kontrolleras, och detta kan då göras genom att öppna blindbotten underifrån.

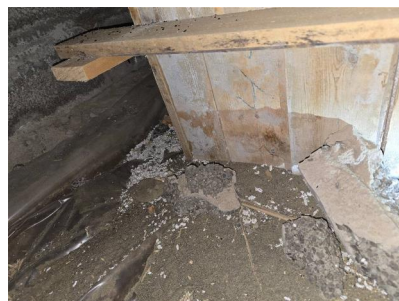
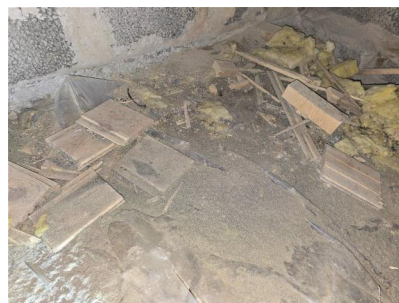
Organiskt material finns i utrymmet. Brädor förvaras och byggspill finns. Runt inklädnaden för vatten är det brädor som går ner i marken.

När man har organiskt material i en fuktig miljö finns en ökad risk för mikrobiell tillväxt (angrepp av mikroorganismer) eller rötskador. Detta kan i sin tur leda till att mikrobiell lukt sprids till boendemiljön.

Vi rekommenderar att brädor som går ner i marken rivs ut samt att grunden städas och att man inte förvara organiskt material i grunden.

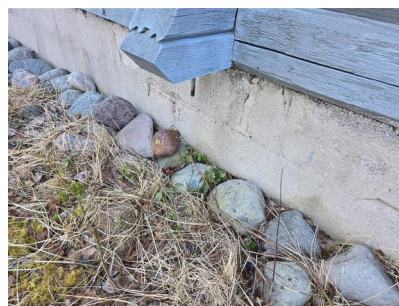
Utvändigt / Sockel

Sprickor finns i sockel.

Dessa bedöms inte ha lett till bakomliggande skador.

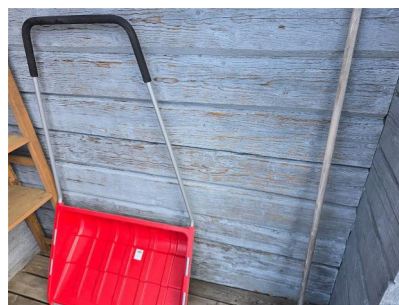
Utvändigt / Fasad

Fasadpanelen är i behov av målning/underhåll.

För att öka livslängden på fasadbeklädnaden rekommenderas målning och underhåll.

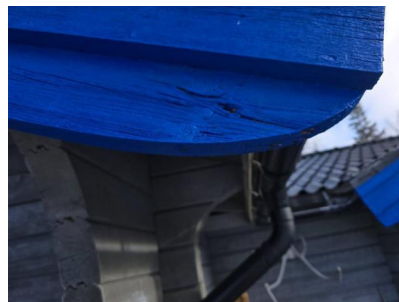
Rötskada vindskiva.

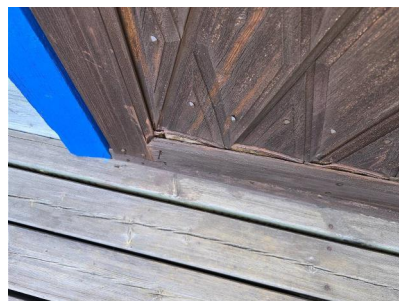
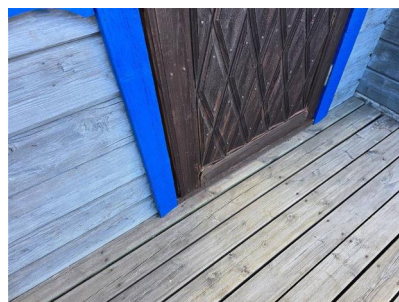
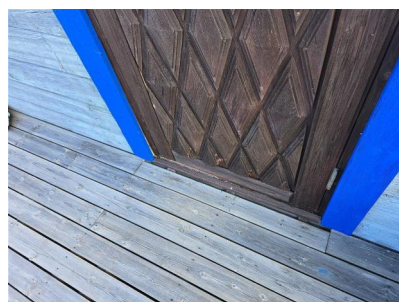
Utvändigt / Dörrar

Dörr är i behov av målning/underhåll.

Dörrar där målningsbehov finns riskerar att få fukt- och rötskador på grund av sämre vattenavvisande förmåga.

För att öka livslängden på dörr rekommenderas målning och underhåll.

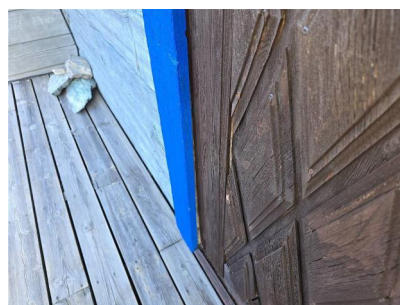
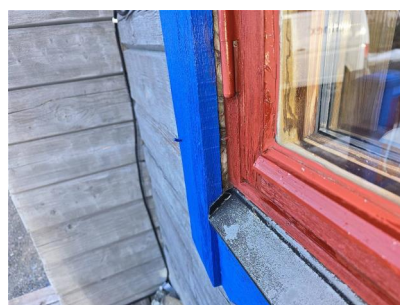
Otättheter förekommer mellan foder och dörr/fönsterkarmar.

När det finns otäta, finns risk att vatten rinner in i väggen vilket i sin tur kan leda till fuktskador i väggkonstruktionen.

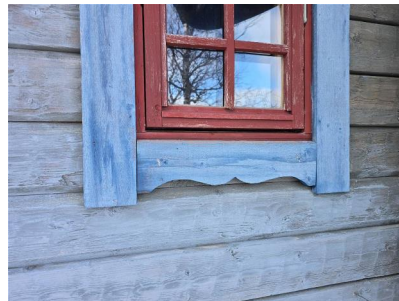
Utvändigt / Fönster

Underbleck saknas på ett fönster vid bastun.
Överbleck saknas ovan fönster på gavel samt vid vardagsrum.

Avsaknad av fönsterbleck medför en ökad risk för att vatten kan rinna in och orsaka fuktrelaterade skador i omkringliggande konstruktioner.

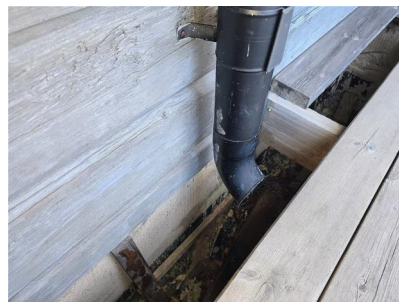
Stuprör avslutas nära husliv.

Stuprör som avslutas intill husliv (ovan mark) kan medföra en ökad fuktbelastning på grundmur/sockel med fuktrelaterade skador som följd.

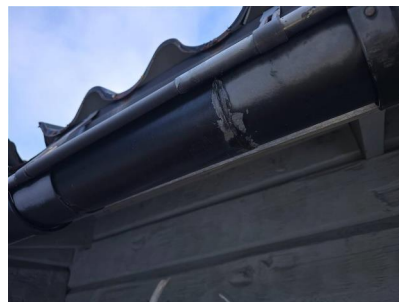
Hängrännor läcker vid skarvar..

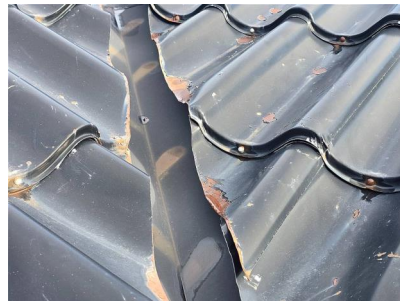
Plåttaket har rostangrepp.

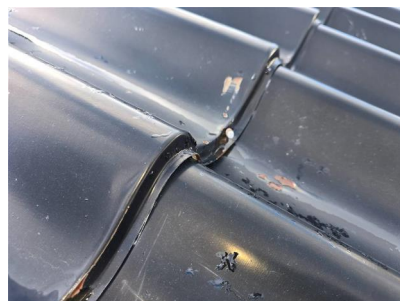
Plåtarna är spikade.

När ett plåttak är spikade är det vanligt förekommande att spikar börjar krypa ut.

Vi rekommenderar årlig översyn av spikarna.

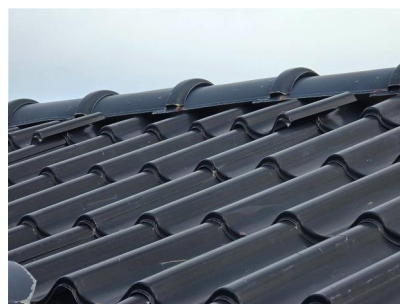
Några av plåtarna vidnocken är ej i rätt läge.

För att undvika att vatten rinner in på underlagstaket rekommenderas att dessa återmonteras i rätt läge.

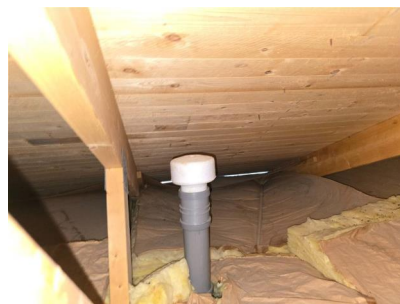
Avluftning avslutas på vind.

När avluftningen avslutas på vinden så finns det en risk att vid ett eventuellt läckage från vakuumentilen kan varm och fuktig luft strömma in i vindsutrymmet med fukt- och lukterrelaterade skador som möjlig följd.

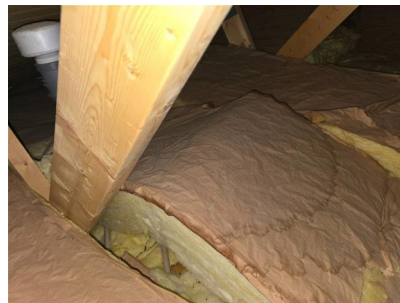
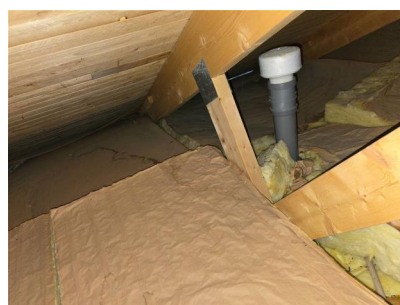
Fuktfläckar förekommer på isolering! Inga tecken finns på läckage utifrån noteras i områdena kring fuktfläckarna.

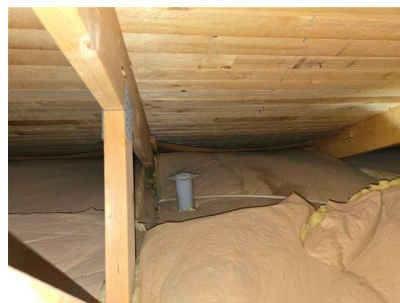
Ventilation avslutas på vinden. Troligen från klädkammaren.

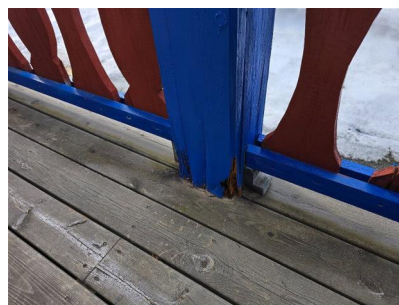
Utvändigt / Altan

Rötskador finns på altan räcke..

Rötskador i altan och altanräcke är ett tecken på bristande fuktskydd och hög fuktpåverkan.

Vi rekommenderar att räcket byts ut.

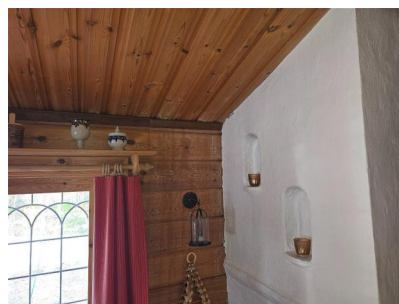
Vardagsrum: Det finns fläckar på vägg och tak intill murstocken. Vid mätning visade även dessa fläckar normala värden. Troligen härstammar de från ett tidigare läckage. Vid en framtida renovering bör du ändå kontrollera de bakomliggande konstruktionerna för att vara helt säker på deras skick.

Tak och väggen har fuktfläckar i anslutning till murstock. Fuktindikerade utan anmärkning.

Fuktfläckar kan bero på olika saker, och kan vara ett tecken på en tidigare eller en pågående fuktskada.

Vi rekommenderar vid en framtida renovering, att omkring liggande konstruktioner kontrolleras.

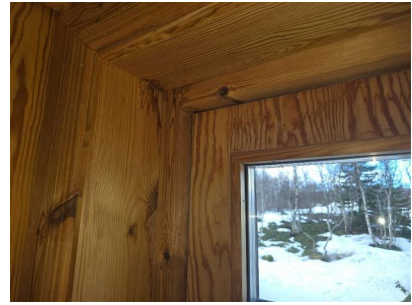
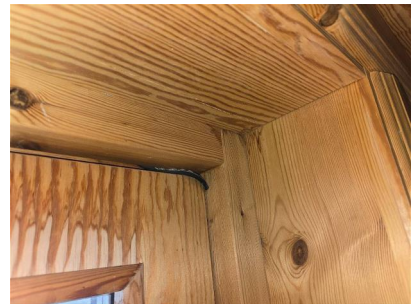
Fuktfäckar noteras vid dörrsmyg.

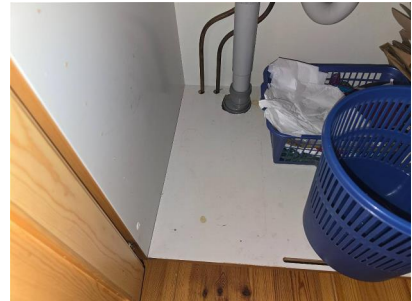
Fuktskydd saknas i diskbänksskåp.

För att upptäcka eventuella läckage, installera ett fuktskydd eller ett vattenlarm.

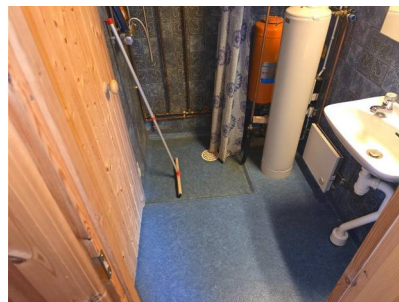
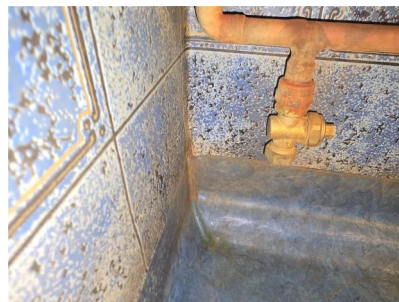
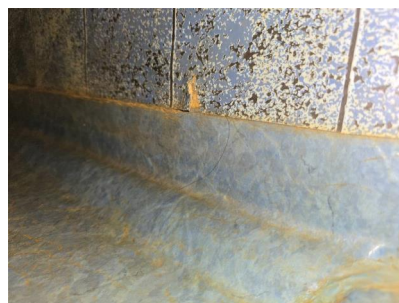
Våtutrymmet har äldre yt-/tätskikt.

Väggbeklädnad har börjat släppa i nederkant och en mindre skada finns på väggbeklädnadens nederkant.

Eftersom funktionen, som innebär att ytskiktet/tätskiktet ska vara vattentätt, kan vara nedsatt finns en ökad risk att vatten tränger igenom ytskiktet/tätskiktet med vattenskador i omkringliggande konstruktioner som följd.

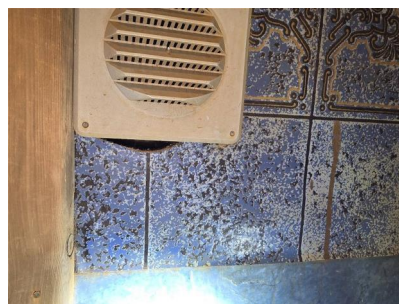
Väggbeklädnaden är otät vid genomföring vid duschplats.

De otäta genomföringarna i väggbeklädnaden medför att vatten kan tränga ner i bakomliggande konstruktioner med fuktskador som följd. Detta kan i sin tur leda till mikrobiella skador (angrepp av mikroorganismer).

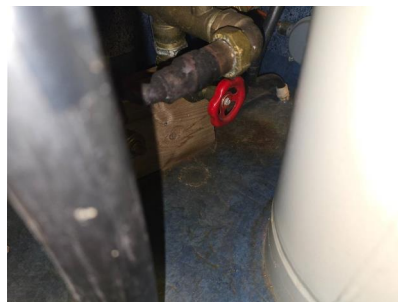
Rör genomföring finns i golv.

Rör genomföringar i golv medför en ökad risk för att vatten tränger ner i omkringliggande konstruktioner och orsakar fuktskador. Vid uppbyggnaden av utrymmet var detta tillåtet och utförandet anses därför vara fackmässigt utfört. I dagens branschregler är detta inte längre tillåtet.

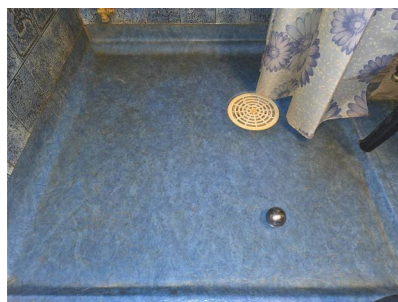
Golv lutning.

Golvfall mot golvbrunnen är bristfälligt utfört.

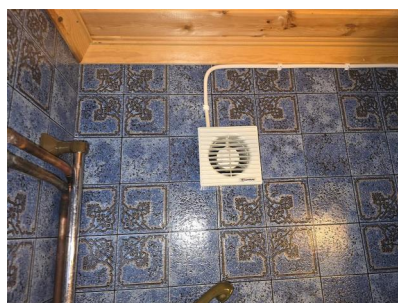
Frånlufts fläkten låter högt när den startar

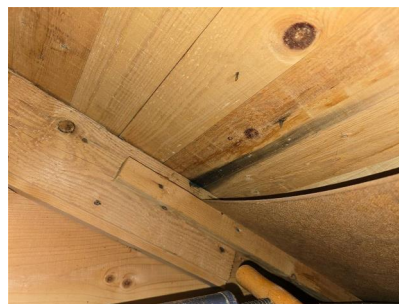
Entréplan / Förråd

Fuktbläck noteras på underlagstaket. Fuktindikerad utan anmärkning.

Vi rekommenderar att fläcken kontrolleras regelbundet. Ökar den rekommenderas att takentreprenör kontaktas för lämplig åtgärd.
