**Fastighetsuppgifter**

Slättingen 11

Slättingen 22

## Bilaga 1 för kontroll av valda konstruktioner

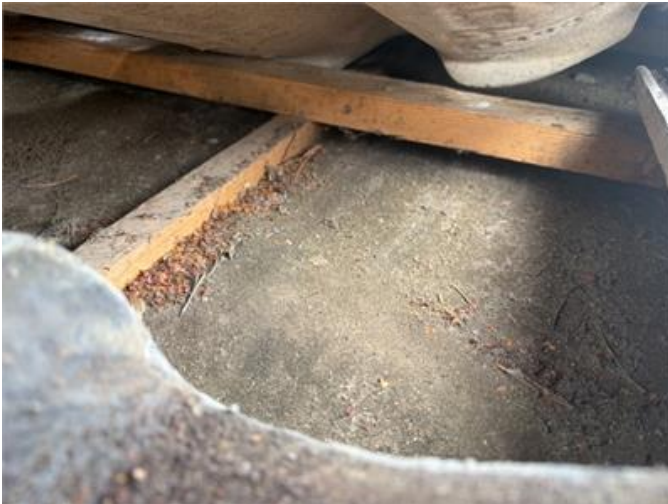
TAK; Yttertaket (takpannor, läkt och papp) är det ursprungliga från 1978. Ju äldre ett tak är ju mindre motstånd har det mot att fukt kan tränga genom pannor vilket kan leda till fuktskador i underliggande konstruktioner. Vid stickprovskontroller av läkt och papp noterades inga skador. Vinkeplåt mellan tak och fasad vid garage täcker bristfälligt över takpannorna. Det förekommer takpannor ochnockpanna som behöver justeras. Ovanför plåthuvar till skorsten och ventilation noterades vatten stående vilket indikerar på brister i vattenavledningen, justering av plåt/duk kan med fördel utföras. Taket är besiktigtat från mark, stege mot hängränna och takstegen

Vid stickprovskontroller av läkt och papp noterades inga skador.

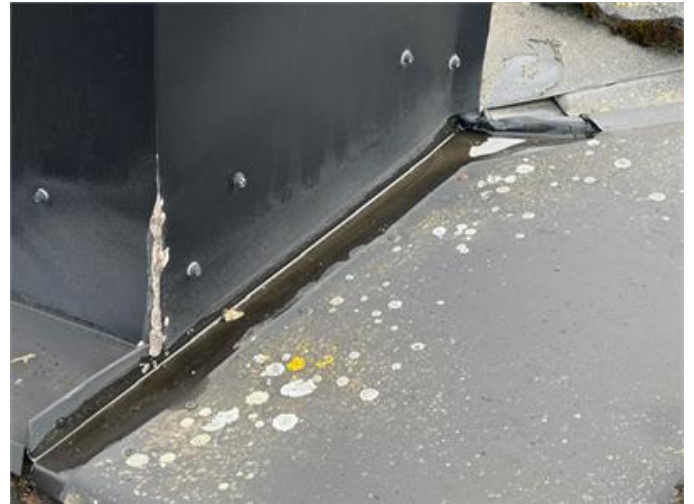
Ovanför plåthuvar till skorsten och ventilation noterades vatten stående vilket indikerar på brister i vattenavledningen, justering av plåt/duk kan med fördel utföras.

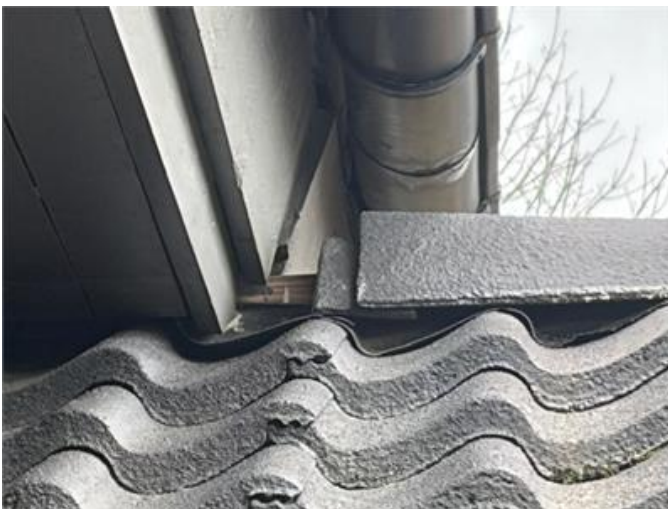
Det förekommer takpannor ochnockpanna som behöver justeras.

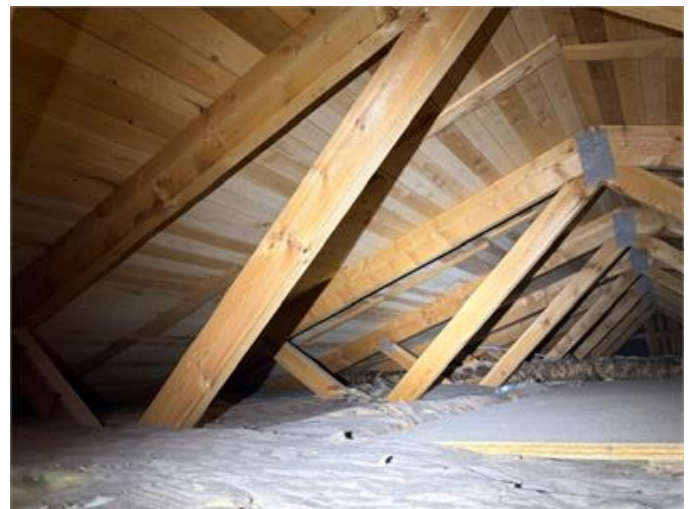
VINDSUTRYMMEN; Vinden är besiktigad via tre olika luckor. I lucka ovanför låga delen (kök mm.) noterades inget att anmärka på. I vind via lucka från balkong och lucka i förråd (till garagedel) noterades mikrobiell påväxt/missfärgning på insidan av yttertaket i begränsad omfattning, se protokollets näst sista sida pos. 3. Det har ej gått att avgöra om det är pågående eller av äldre ursprung då ingen förhöjd fukt uppmättes vid besiktningen. Del av orsaken kan bero på brister i husets allmänventilation där frisklufsventiler saknas i sovrummen på övre etage. Löpande kontroller av vindsutrymmen rekommenderas.

I vind via lucka från balkong och lucka i förråd (till garagedel) noterades mikrobiell påväxt/missfärgning på insidan av yttertaket i begränsad omfattning, se protokollets näst sista sida pos. 3

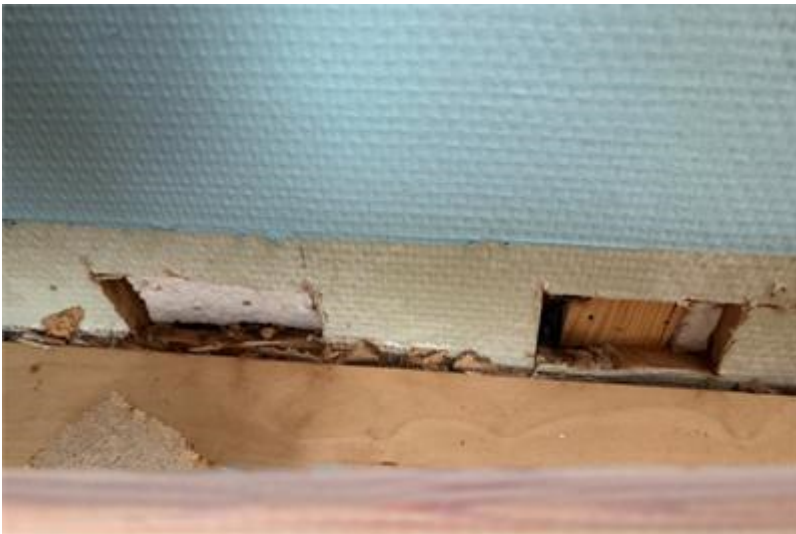
Vid kontroll av konstruktion som utfördes i sovrum 1 uppmättes fuktkvoten till 11% i nederkant av stående väggregel. Det kritiska gränsvärdet för mikrobiell tillväxt brukar anges till ca 17% fuktkvot (FK). Mot ytterväggen ligger cellplast och reglarna är stående

Notera att stickprovsmässig undersökning är utförd samt att mätvärden normalt sett kan variera över årstiderna. För att säkert fastställa konstruktionens kondition och fuktstatus måste en mer omfattande undersökning utföras.
