Besiktningssprotokoll

Anticimex Försäkringsbesiktning i samarbete med Fastighetsbyrån

Fastighetsbeteckning: Malevik 1:104	
Fastighetsadress: Hägervägen 3	
Postnummer: 429 35	Ort: Kullavik

Besiktningdatum: 2024-03-26	Protokollnummer: 68183983
Temperatur: 4 °C	Väderlek: Mulet till halvklart
Tekniker: Krister Nielsen	
E-post: Krister.Nielsen@anticimex.se	
Kontor: Göteborg	
Närvarande: Fastighetsägare

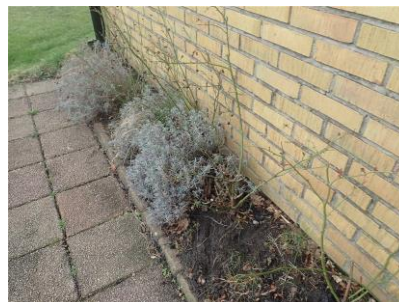
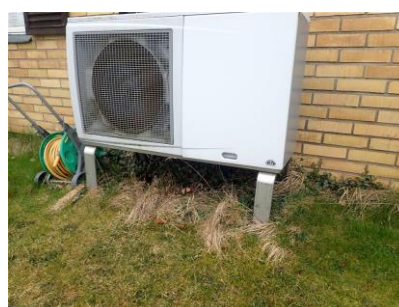
Växter/jordmassor finns i anslutning till byggnaden.

När det finns rabatter och växter nära byggnaden finns risk att fukt stannar kvar i väggarna. Detta kan i sin tur orsaka invändiga fuktskador. Växternas rötter kan också skada grundmuren och sätta dräneringsledningen ur funktion.

Kondensvatten från luftvärmepumpens utedel leds inte bort från husgrunden.

Detta medför ökad risk för att vatten tränger in i anslutande konstruktioner, vilket i sin tur kan leda till fuktrelaterade skador. Observera att besiktning av byggnadens värmesystem eller värmepumpen inte har ingått i uppdraget.

Området närmast huset rekommenderas att vara fritt från växtlighet.

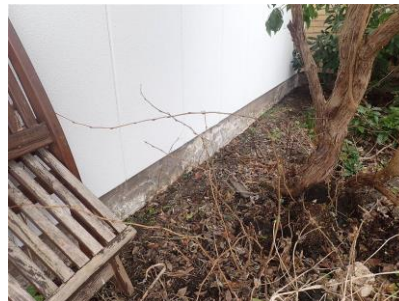
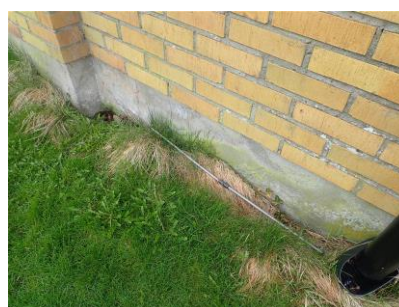
Fuktuppsug finns på sockeln.

När sockeln suger upp fukt finns risk att fukten sprider sig till kringliggande konstruktioner.

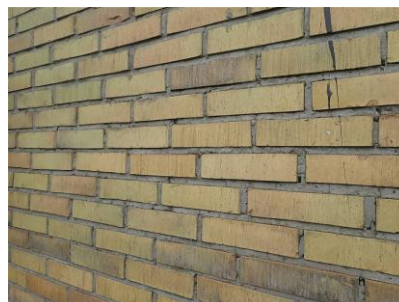
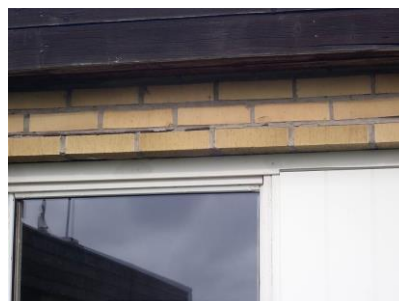
Tegelfasaden är äldre där fogar är slitna/urgröpta.

Tegel är ett starkt och tåligt fasadmaterial som kräver lite underhåll. Ofta förekommer tunna sprickor vilket oftast har kosmetisk betydelse. Med tiden behöver dock oftast fogar kompletteras samt fasadens kramling (förankring i stommen) kan rosta sönder/lossna vilket innebär att fasaden kan bukta/svikta. Vanligt förekommande är även att armeringen över fönster/dörrar rostar (utvidgas) varvid den kraften kan orsaka fogsläpp och sprickbildning i tegelfasader. Ovanstående kan i sin tur leda till fuktskador i bakomliggande konstruktioner. Stora avvikelser förekommer dock beroende på hur utsatt fasaden är.

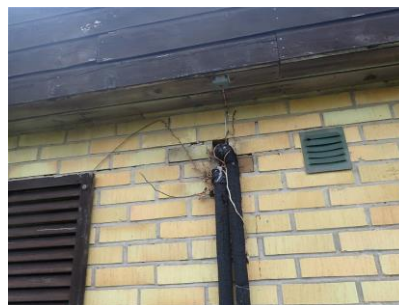
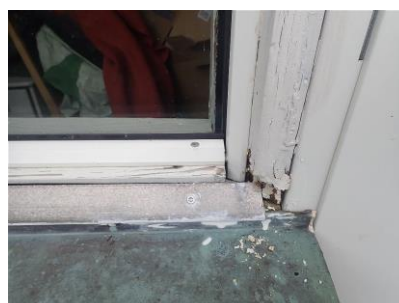
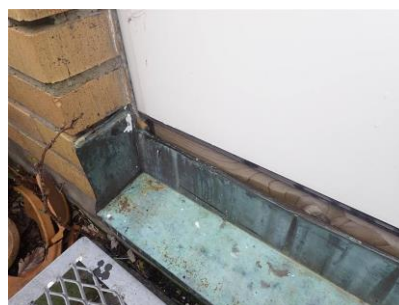
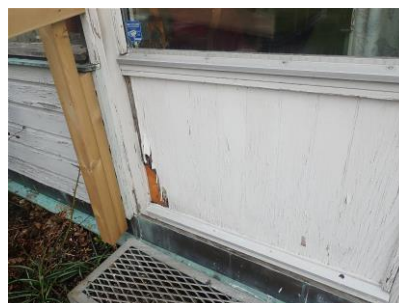
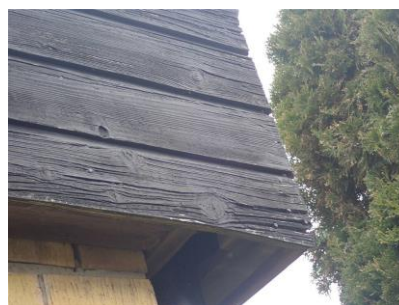
Vissa rötskador, otätheter och bristfälliga bleck finns i träfasad/fönster/dörrar/karmar, isolerglas är även äldre. Då flertalet fönster är äldre betyder detta att tätningen mellan fönsterrutorna kan vara sämre. Detta kan leda till att missfärgning/imma kan uppstå mellan glasrutorna.

Rötskadorna kan bero på olika saker, exempelvis bristfälligt underhåll, bakfall på bleck, målning, skruvar och beslag etc.

Vi rekommenderar en fördjupad undersökning tillsammans med en byggtrentreprenör för att bedöma orsak och omfattning.

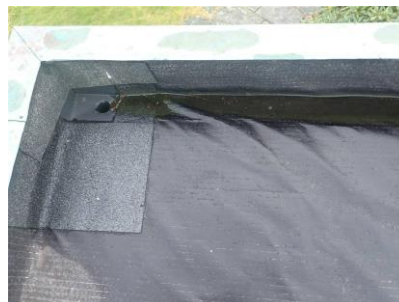
Inbyggda hängrännor och delvis stuprör.

Eftersom vatten från taket avleds med inbyggda hängrännor/invändiga stuprör finns en ökad risk för fuktskador i omkringliggande konstruktioner. Vanliga orsaker till fuktskador är läckage i skarvar på hängrännor och stuprör eller igensatta takbrunnar.

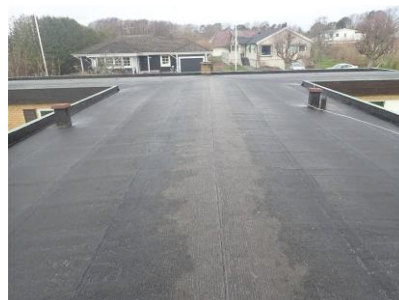
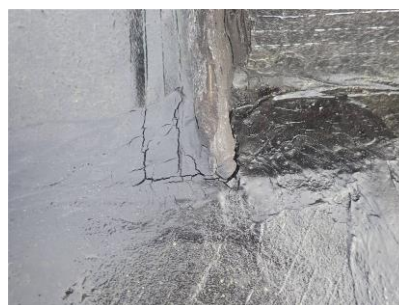
Takpappen är äldre med mindre krackeleringar/sprickor.

Tätskiktet på ett platt/låglutande tak har enligt vår bedömning en begränsad livslängd. Eftersom takpappen är äldre har det ett minskat motstånd mot vattengenomträngning. Detta i sin tur kan leda till att takkonstruktionen drabbas av fuktskador.

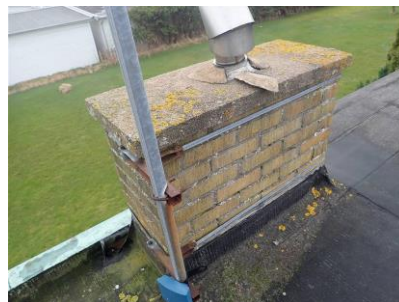
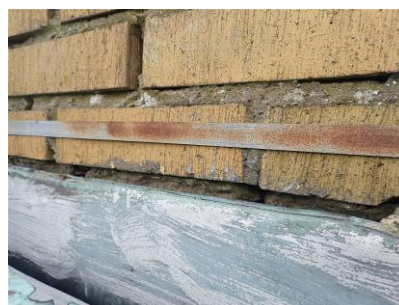
Skorstenen med slitna tegelfogar (se vidare punkt: Fasad), saknar väderskydd

Väderskydd kan monteras för att skydda mot nederbörd som annars kan orsaka fuktskador och frostsprängning i skorstenen/ murstocken.

Vi rekommenderar att du kontaktar en fackman för att ta reda på hur och om ett väderskydd ska monteras.

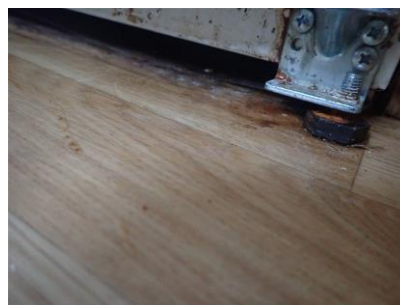
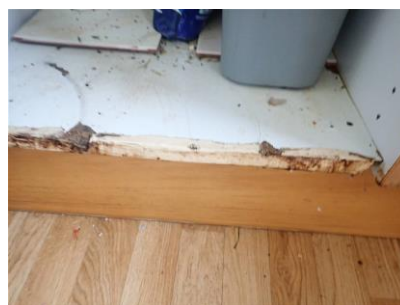
Fuktskada och förhöjda fuktindikationer finns i utrymmet kring kyl/frys, även äldre fuktskador finns i diskbänkskåp.

Vi rekommenderar en fördjupad undersökning för att bedöma orsak och omfattning. Aktuellt försäkringsbolag för byggnaden bör även kontaktas för bedömning om skadan är ersättningsbar eller ej.

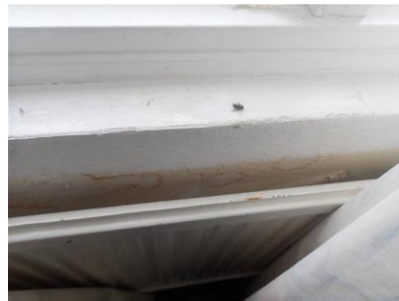
Fuktfläckar noterades på yttervägg, fuktindikering utfördes utan anmärkning, se vidare punkt: Fasad/Fönster/Dörrar

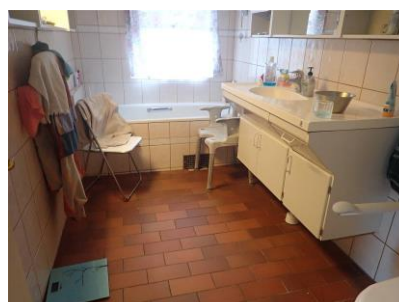
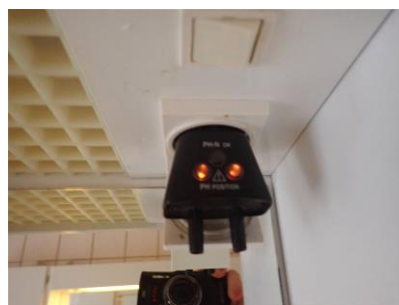
Våtutrymmet har äldre yt-/tätskikt och har passerat tiden för sin tekniska livslängd där bl.a. golvbrunn av gjutjärn är rostig, elinstallation i utrymmet bedöms vara bristfällig, se vidare punkt: Entréplan- Allmänt.

Renovering av utrymmet rekommenderas. Kontakta en behörig våtrumsentreprenör för en renovering. I samband med renoveringen bör omkringliggande konstruktioner kontrolleras för att upptäcka eventuella följdskador.

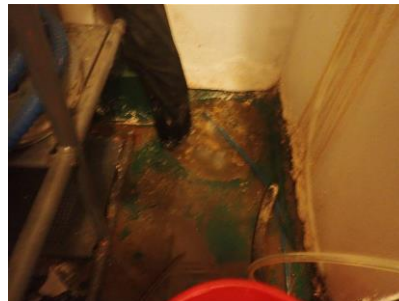
Fuktskada finns i utrymmet, stop i äldre gjutjärnsbrunn.

Vi rekommenderar en fördjupad undersökning för att bedöma orsak och omfattning. Aktuellt försäkringsbolag för byggnaden bör även kontaktas för bedömning om skadan är ersättningsbar eller ej.

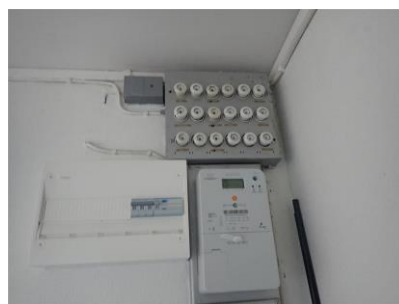
Elanläggningen i huset är till stor del äldre.

Äldre elanläggningar och elkablar är en säkerhetsrisk.

Kontakta en elektriker för kontroll och åtgärd.

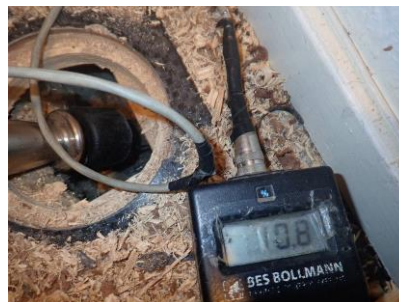
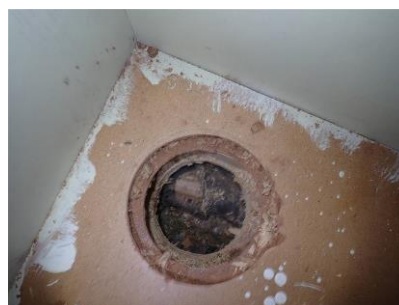
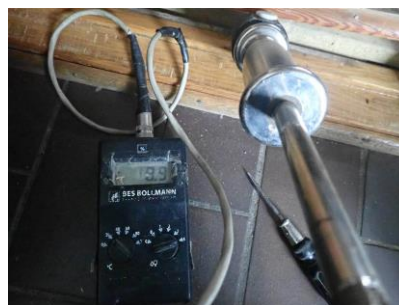
Vid kontroll av konstruktion uppmättes fuktvärden både under och över kritisk nivå för mikrobiell tillväxt, vidare upplevdes även en avvikande/något instängd lukt vid inträdet till huset.

Grundläggningen består av en betongplatta på mark utan underliggande isolering och med ett uppreglat isolerat golv dikt an betongen. Denna konstruktion får ofta skador på grund av naturlig fuktvandring. Risk för mikrobiell tillväxt föreligger om den relativa fuktigheten (RF) i den omgivande luften är över 75% vilket i furuvirke motsvarar en fuktkvot (FK) på 17 %.

Fuktkvoten uppmättes via provhål i golv i sovrum 2 till 10,8%, vidare togs ett provhål upp i garderobens golv i passage där påträffades inga träreglar samt via tröskel/gästrum till 18,9% en regel mot grundkonstruktion.

Vi rekommenderar en fördjupad undersökning för att bedöma orsak och omfattning. Det är viktigt att tänka på att denna rekommendation om fördjupad undersökning gäller hela huset.
