Fastighetsbeteckning  
Långenäs 1:215  
Adress  
Hambovägen 9  
43539 Mölnlycke

Uppdragsnummer O31318  
Besiktningdatum 2026-04-02  
Besiktningföretag OBM Besiktning Väst AB  
Besiktningförrättare Magnus Eldén  
Närvarande Uppdragsgivare,  
fastighetsmäklare  
Giltig till och med 2027-04-02

| Byggnadsbeskrivning<br>Enplans friliggande villa | Byggnadsår<br>1967 |

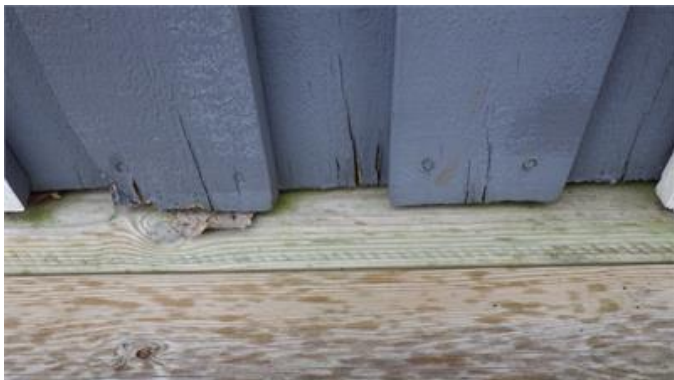
| Besiktningsresultat | | | | | |
|---|---|---|---|---|---|
| Fasad | | X | | | Det noterades att det finns rötskador i fasadpanelen, värmepumpens utomhusdel släpper ut sitt kondensvatten intill huslivet, se kommentar/riskanalys. |

Rötskada i nederkant fasadpanel

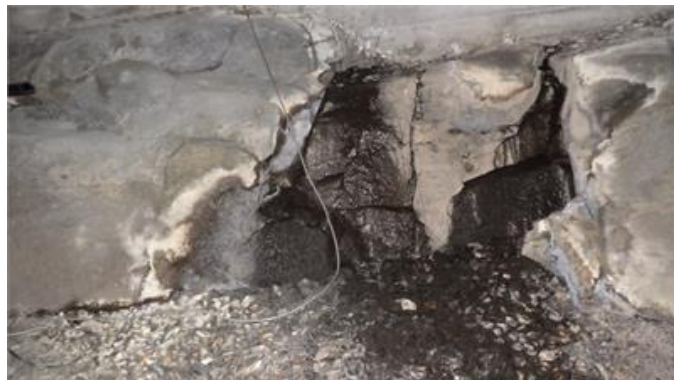
| Besiktningsresultat | | | | | |
|---|---|---|---|---|---|
| Kryppgrund | | | X | | Kryppgrunden är en riskkonstruktion. Fuktkvotsmätningar har utförts, se bilaga för kontroll av konstruktion. |

Vatteninträngning i kryppgrunden

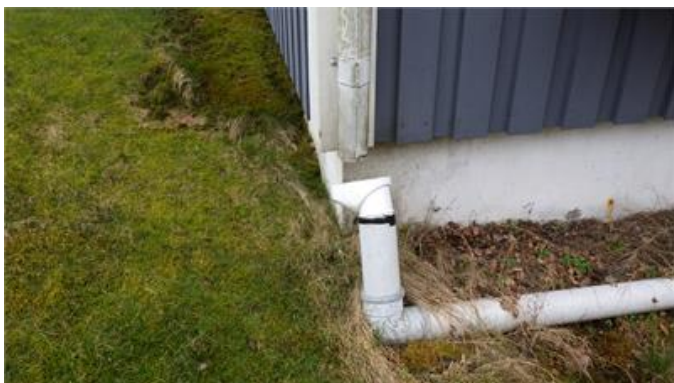
| Besiktningsresultat | | | | | |
|---|---|---|---|---|---|
| Stuprör | | X | | | Det finns stuprör som lossnat från markledning, se kommentar/riskanalys. |

**Stuprör:** När vatten från stuprör inte leds bort genom dagvattenledningar utan får rinna ut i anslutning till byggnaden finns det en risk att man ökar fuktillskottet i vägg- och grundkonstruktionen som då kan orsaka skador i byggnaden.

Stuprör som inte är kopplat till dagvattenledning

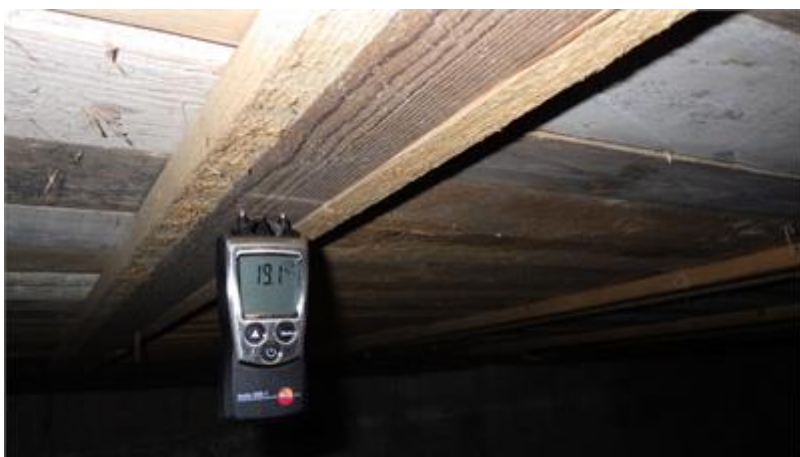
Det kritiska gränsvärdet för mikrobiell tillväxt i trä brukar anges till ca 17 % fuktkvot (FK). Vid stickprovsviss fuktkvotmätning uppmättes ca 19 % i bjälklaget. Det noterades mikrobiell påväxt på mark och undersida bjälklaget samt att det rinner in vatten i grunden. Tryckimpregnering kan avge lukt. Risk finns att lukten kan sprida sig till boendemiljön.

Huvudbyggnaden är uppförd över krypgrundsutrymme. Utifrån erfarenhet betraktas krypgrunder som riskkonstruktioner. På grund av förhöjd fuktstatus- dels orsakad av fuktvandring från marken och dels orsakad av uteluft som släpps in i grunden främst under den varma tiden av året – kan följdskador med negativ inverkan på såväl byggnaden som inomhusmiljön uppstå i utrymmet och angränsande konstruktioner (t.ex. överliggande bjälklag och uppreglad golvkonstruktion). En fortsatt teknisk undersökning rekommenderas för att utreda orsak och omfattning till skadorna/bristerna i grunden.
