Björkö 1:308

Huvudet 16

Uppdragsnummer	O31047
Besiktningsdatum	2026-03-17
Besiktningföretag	OBM Besiktning Väst AB
Besiktningförrättare	Roger Gustafsson
Närvarande	Säljare
Giltig till och med	2027-03-16

Byggnadsbeskrivning	Byggnadsår
2-plans hus med betongplatta mark	2017
Till eller ombyggnad	Övrigt
	Huset är möblerat. Sidobyggnader besiktigas inte

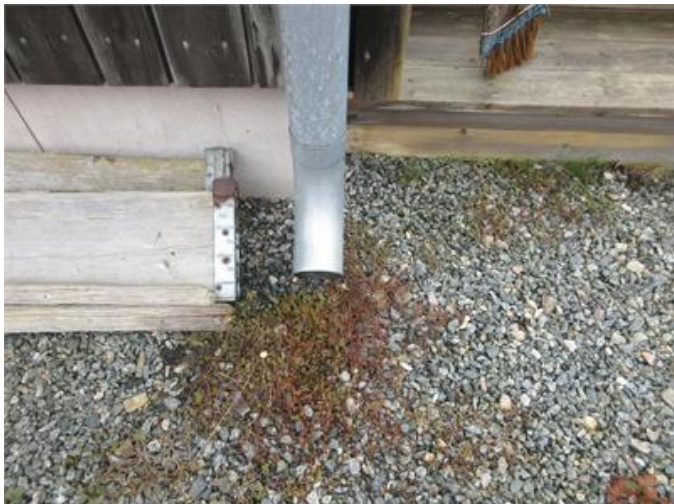
Mark: När marken lutar mot byggnaden ökar fuktbelastningen med risk att vatten kan tränga in i grundkonstruktionen och orsaka skador som påverkar byggnaden negativt. När vatten från stuprör inte leds bort genom dagvattenledningar utan får rinna ut i anslutning till byggnaden finns det en risk att man ökar fukttillskottet i och grundkonstruktionen som då kan orsaka skador i byggnaden.

Stuprör släpper regnvatten intill hus
