Herrestad 8:1

Östra Kroken 7

Uppdragsnummer	P5410
Besiktningsdatum	2026-04-01
Besiktningföretag	OBM Besiktning Bohuslän AB
Besiktningförrättare	Erik Jensen
Närvarande	Mäklare
Giltig till och med	2027-04-01

Byggnadsbeskrivning 1-planshus grundlagd på plintar.	Byggnadsår 1946
Till eller ombyggnad	Övrigt Möblerat. Övriga byggnader ej besiktigade.

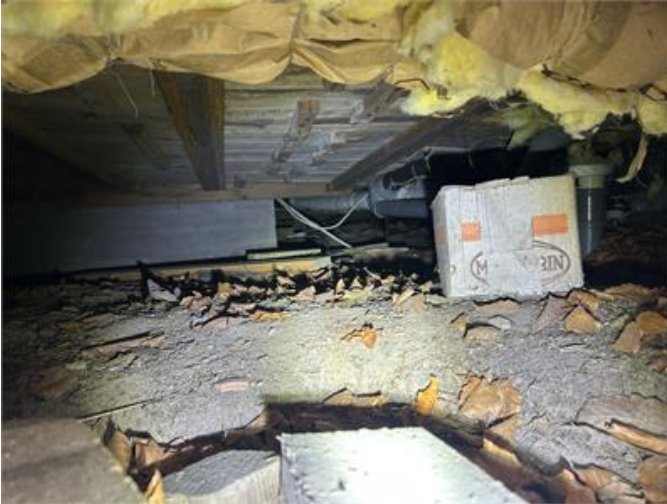
Plintgrunder är generellt ansett som en riskkonstruktion för fuktskador då utomhusmiljö råder. Träbjälklaget riskerar på grund av naturlig fuktpåverkan att drabbas av fuktskador/mikrobiell tillväxt med negativ inverkan på såväl byggnaden som inomhusmiljön. Det är av erfarenhet gynnsamt att säkerställa en god ventilation under byggnaden, man bör inte sätta för grundläggningen med skivor. Vidare är det vanligt att plintar rör sig och orsakar skevheter i bjälklaget, med sneda golv, golvsvikt sprickbildning i ytskikt som påföljd.

Plintgrund: Översiktsbild 1.

Det rekommenderas att denna besiktning kompletteras med en fördjupad undersökning med viss friläggning för att utreda orsaken till samt omfattningen av de fuktrelaterade skadorna/bristerna.

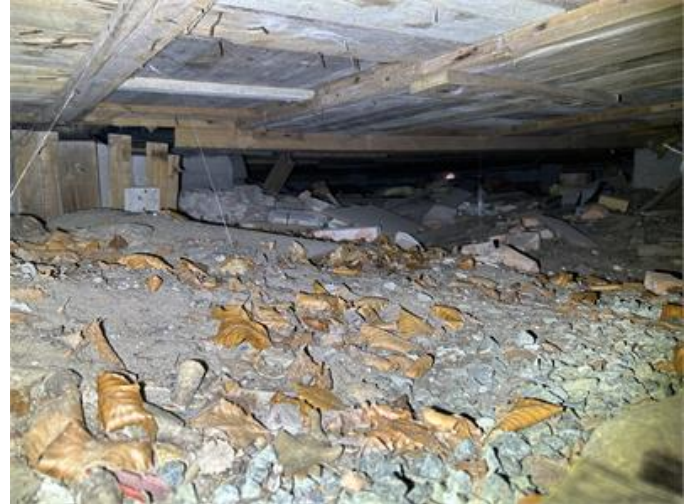
Plintgrund: Översiktsbild 2.

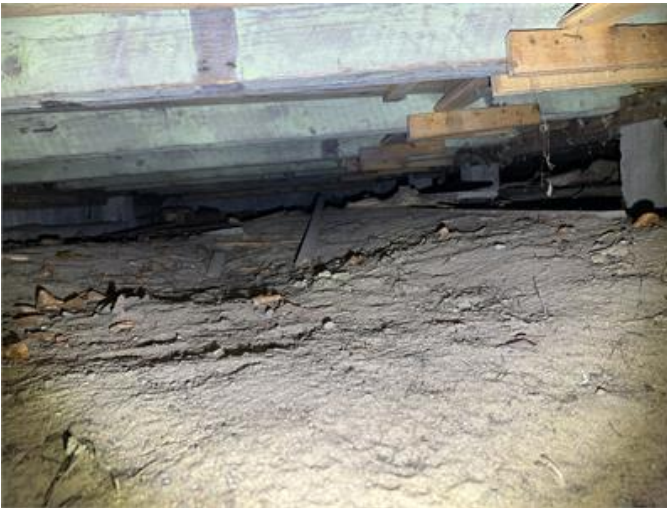
Plintgrund: Översiktsbild 3.

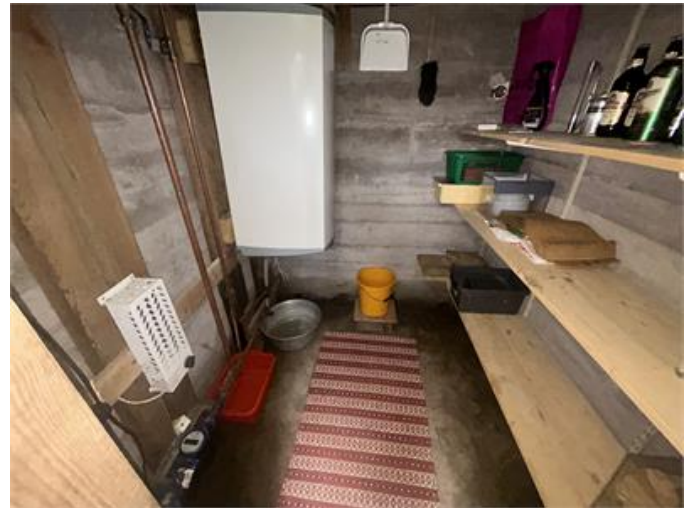
En äldre källare utsätts i regel för mer eller mindre permanent fuktpåverkan från angränsande mark. Täta ytskikt (plastmattor, vissa färger mm) samt konstruktioner och beklädnader med organiska material (tapeter, träreglar mm) mot golv- och väggytor bör undvikas, då fuktpåverkan och mikrobiell tillväxt (mögel/bakterier) kan uppstå, vilket kan leda till att avvikande mikrobiella lukter upplevs.

Källare: Översiktsbild med synlig fuktanvisning i grundmuren.

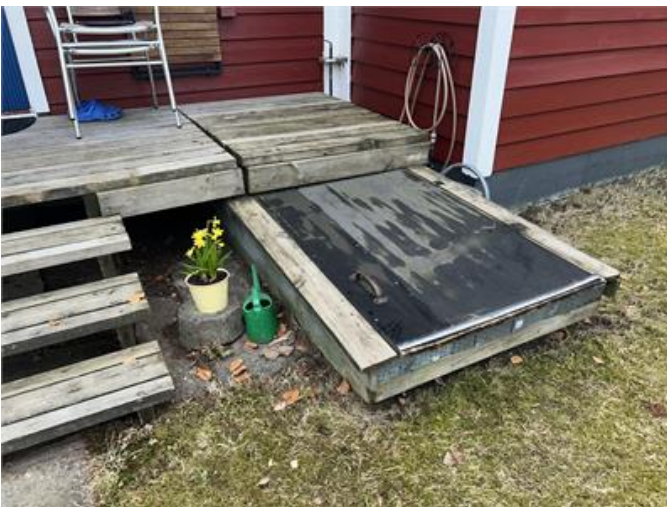
Källarlucka: Regnvatten kommer ner till källaren pga otät lucka.

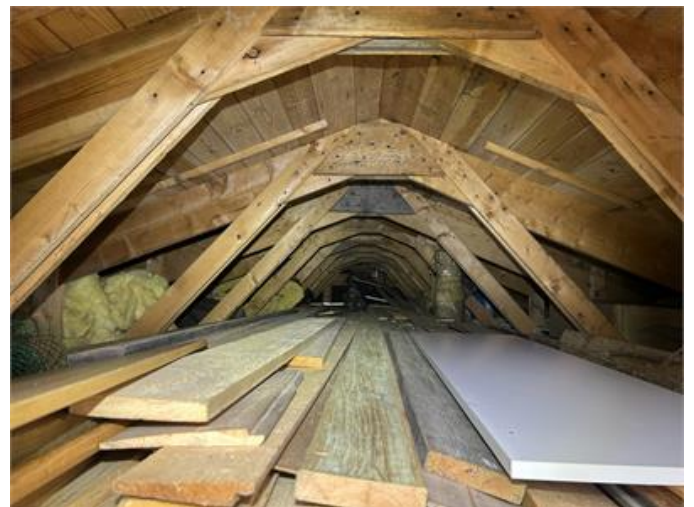
Nockvind: Översiktsbild 1.

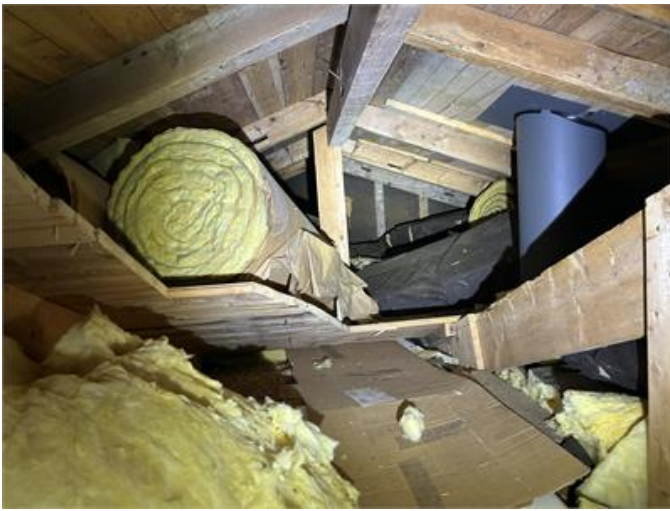
Nockvind: Översiktsbild 2.

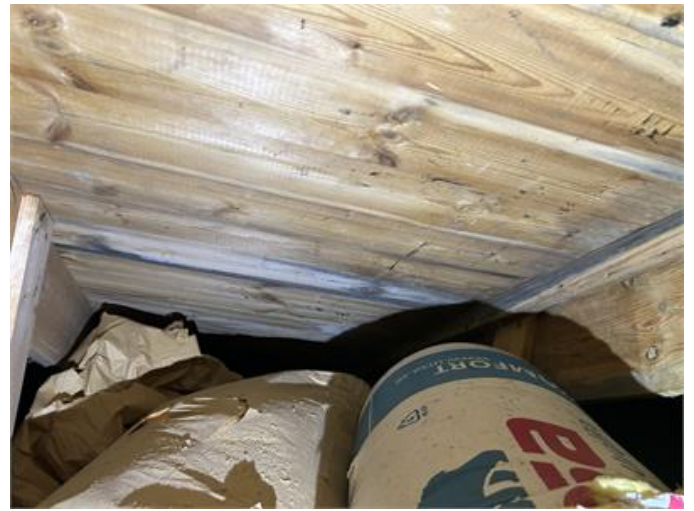
Den mikrobiella påväxten på underlagstaket indikerar att vinden periodvis tillförs eller har tillförts fukt inifrån bostaden, som den kallare delen av året riskerar att kondensera mot underlagstaket (sk konvektionsskada). För att komma tillrätta med detta måste fukttilförseln inifrån bostaden minskas. Detta kan göras genom att ventilationen i bostaden förbättras samt att eventuella otätheter i vindsbjälklaget (tak/väggvinklar, vindslucka mm.) tätas.

Nockvind: Mikrobiell påväxt noteras på underlagstaket.

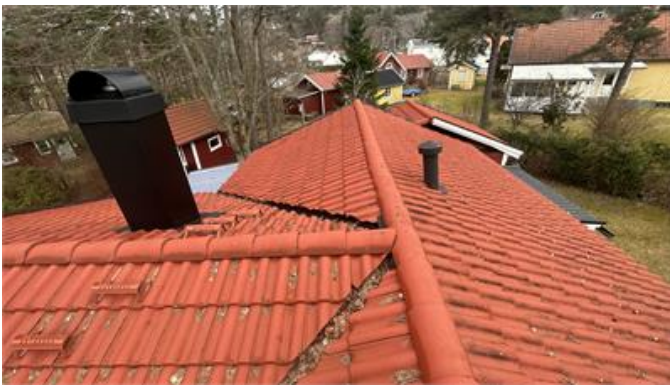
Löv/barr under pannorna binder fukt med ökad risk för fuktskador i underliggande konstruktion.

Tak: Översiktsbild 1.

Nocktätning rekommenderas för att minska inträngning av regn/snö samt löv/skräp vianocken och därmed minskad fuktbelastning på papp och läkt.

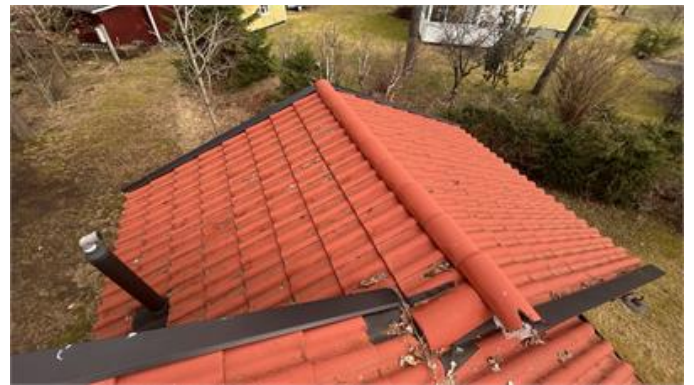
Tak: Översiktsbild 2.

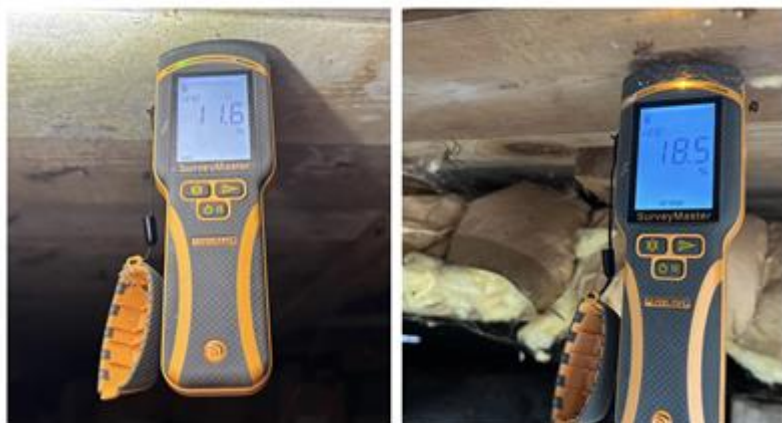
Kontroll av konstruktionen utfördes genom stickprovsmässig fuktmätning i blindbottenbrädor och golvreglar. Fuktvärden under och över gränsvärde för mikrobiell tillväxt uppmättes. Fuktkvoten uppmättes till 11-19%. Risk för mikrobiell tillväxt föreligger vid en fuktkvot på 17%.

Plintgrunder är generellt ansett som en riskkonstruktion för fuktskador då utomhusmiljö råder. Träbjälklaget riskerar på grund av naturlig fuktpåverkan att drabbas av fuktskador/mikrobiell tillväxt med negativ inverkan på såväl byggnaden som inomhusmiljön. Det är av erfarenhet gynnsamt att säkerställa en god ventilation under byggnaden, man bör inte sätta för grundläggningen med skivor. Vidare är det vanligt att plintar rör sig och orsakar skevheter i bjälklaget, med sneda golv, golvsvikt sprickbildning i ytskikt som påföljd. Det rekommenderas att denna besiktning kompletteras med en fördjupad undersökning med viss friläggning för att utreda orsaken till samt omfattningen av de fuktrelaterade skadorna/bristerna.

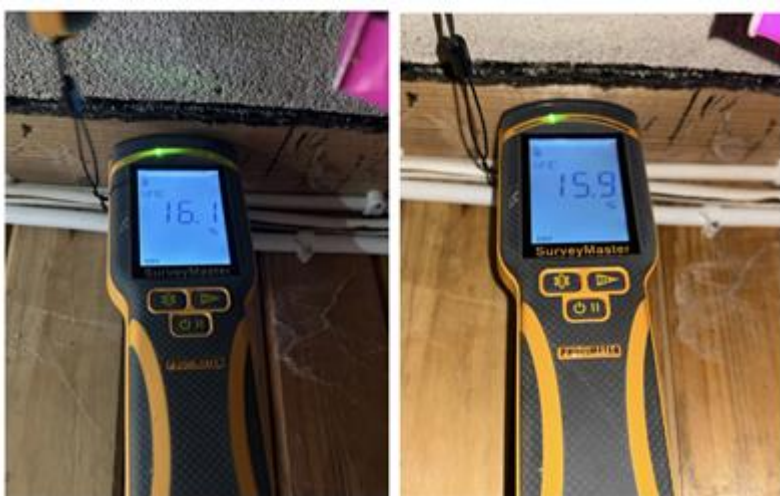
Kontroll av konstruktionen gjordes via stickprovsmässig provtagning i syll för huset.

Ingen avvikande lukt upplevdes i konstruktionen och fuktvärden i nivå med gränsvärdet för mikrobiell tillväxt uppmättes.

Fuktkvoten i uppmättes till 15-17% i syll.

Risk för mikrobiell tillväxt föreligger vid en fuktkvot på 17% och rötskador >28%.
