# Besiktningssprotokoll

Anticimex Försäkringsbesiktning i samarbete med Fastighetsbyrån

Fastighetsbeteckning: Skällinge 12:1	
Fastighetsadress: Tallbackevägen 2	
Postnummer: 432 99	Ort: Skällinge

Besiktningdatum: 2026-04-01	Protokollnummer: 69614532
Temperatur: 3 °C	Väderlek: Sol
Tekniker: Sofia Gunnarsson	
E-post: sofia.gunnarsson@Anticimex.se	
Kontor: Halmstad	
Närvarande: Fastighetsägaren

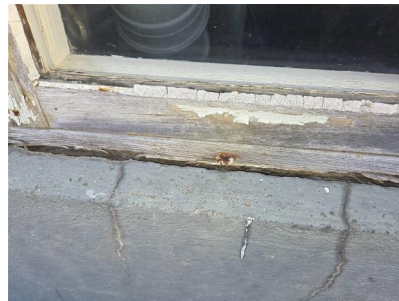
Otätthet finns vid källarfönster åt söder.

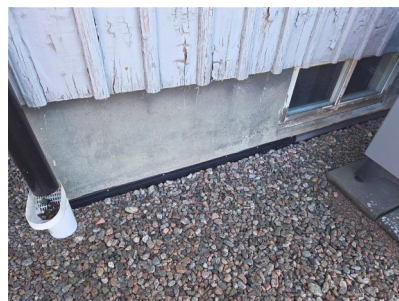
Utvändigt fuktskydd ligger oskyddat ovan mark åt söder.

Risk finns att det utvändiga fuktskyddet skadas och funktionen försämras.

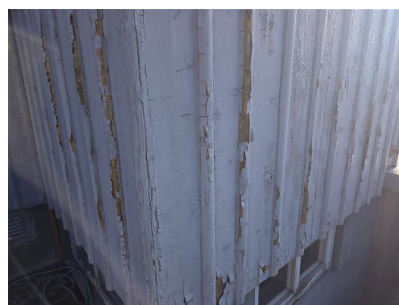
Fasadpanelen är i behov av målning/underhåll.

Fasadbeklädnad och träkonstruktioner där målningsbehov finns riskerar att få fukt- och rötskador på grund av sämre vattenavvisande förmåga. För att öka livslängden på fasadbeklädnaden rekommenderas målning och underhåll.

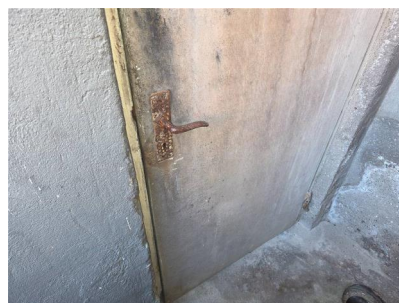
Dörrar är i behov av målning/underhåll.

Dörrar där målningsbehov finns riskerar att få fukt- och rötskador på grund av sämre vattenavvisande förmåga.

För att öka livslängden på dörrar rekommenderas målning och underhåll.

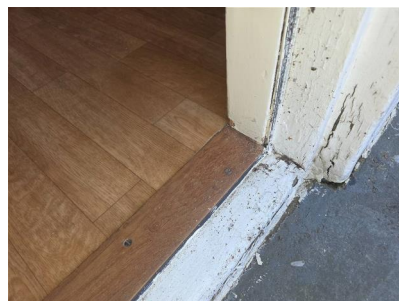
Begynnande rötskada finns i tröskel och foder vid dörr mot norr.

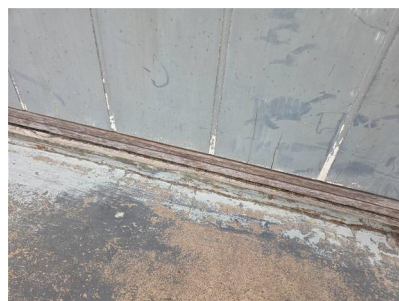
Tröskelbleck saknas under dörr till entréhall samt entré åt söder.

Avsaknad av tröskelbleck medför att det finns risk för att vatten kan rinna in och orsaka fukt- och rötskador på tröskel och/eller i kringliggande vägg och bjälklag.

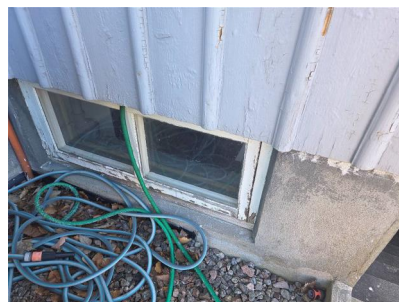
Fönster är i behov av målning/underhåll.

Fönsterbågar och fönsterkarmar där målningsbehov finns riskerar att få fukt- och rötskador på grund av sämre vattenavvisande förmåga.

För att öka livslängden på fönster rekommenderas målning och underhåll.

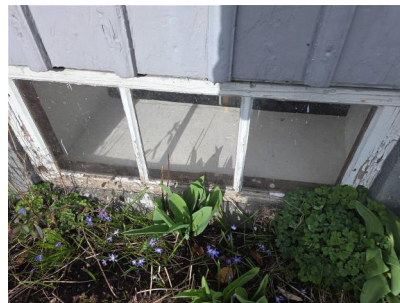
Ett 1-glas fönster åt öster är av äldre modell.

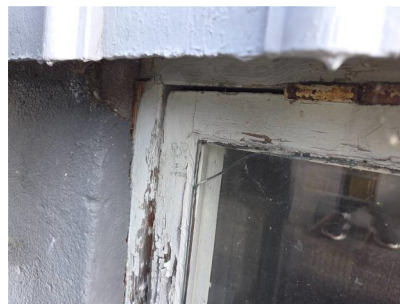
Spricka förekommer i glasruta åt söder

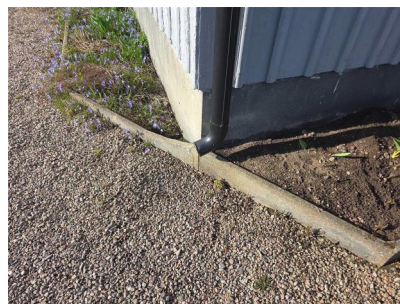
Stuprör är inte anslutna till markledning.

Stuprör som inte är anslutet till markledning kan medföra en ökad fuktbelastning på grundmur/sockel som i sin tur kan leda till fuktrelaterade skador.

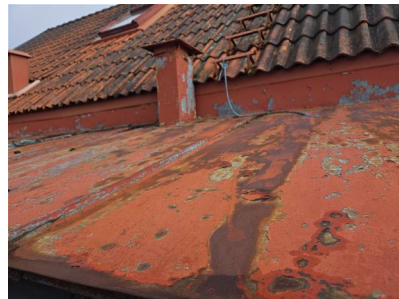
Plåttaket är äldre.

Färgsläpp och rost förekommer.

Plåttak har enligt vår bedömning en begränsad livslängd. Eftersom husets taktäckning är äldre har det ett minskat motstånd mot vatteninträngning. Detta i sin tur kan leda till fuktskador på träläkt och vidare ner i underliggande konstruktioner.

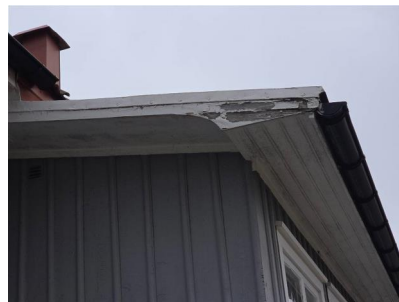
Färgsläpp finns från vindskivor.

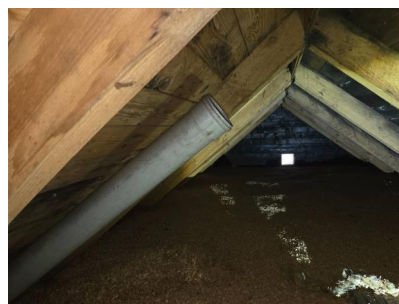
Avloppsluftaren avslutas inne på vinden.

Risk finns för avloppslukt på vinden.

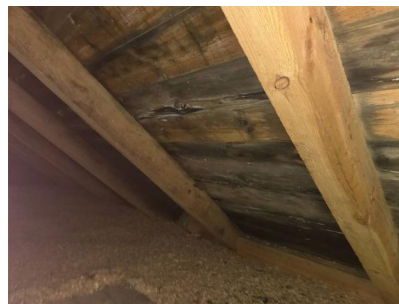
Mikrobiell påväxt och missfärgningar förekommer på underlagstaket.

Fuktkvoten uppmättes till 15 % i underlagstaket.

Det finns risk för mikrobiell tillväxt om den relativa fuktigheten i luften är över 75 %, vilket i gran- och furuvirke motsvarar en fuktkvot på cirka 17 %.

Den upptäckta mikrobiella påväxten på underlagstaket är ett tecken på att vinden har tillförts eller tillförs fukt inifrån bostaden. Observera att besiktning av bostadens ventilationssystem inte har ingått i uppdraget.

För att komma tillrätta med detta kan fukttilförseln inifrån bostaden behöva minskas. Det kan göras genom att ventilationen i bostaden förbättras samt att eventuella otätheter i vindsbjälklaget (tak-/väggvinklar, taklucka med mera) tätas. Läs Anticimex faktablad om uppvärmda vindsutrymmen för tips och råd.

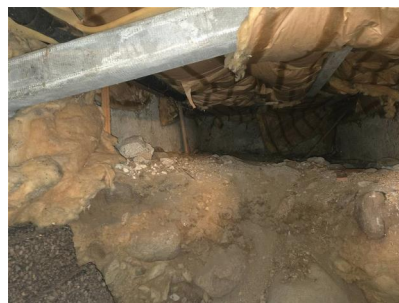
Marken består av grus och stenar utan ovanpåliggande plastfolie.

Blindbotten är isolerad med mineralullsskiva och virke som syns är obehandlat.

Fuktkvoten uppmättes stickprovsvi i blindbottenläkten till 12 %.

Ingen avvikande lukt kunde kännas i krypgrunden.

Golvbjälklaget ovan den uteluftsventilerade krypgrunden riskerar att drabbas av fuktskador på grund av naturlig fuktpåverkan. Detta kan i sin tur leda till mikrobiella skador (angrepp av mikroorganismer) som kan leda till att mikrobiell lukt sprids till boendemiljön.

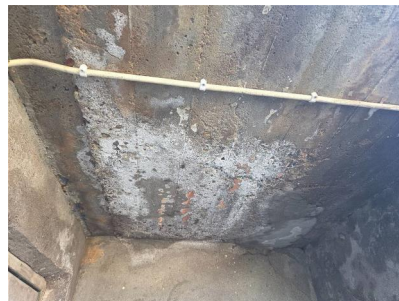
Saltutfällningar och putssläpp finns från entrétrappan åt söder.

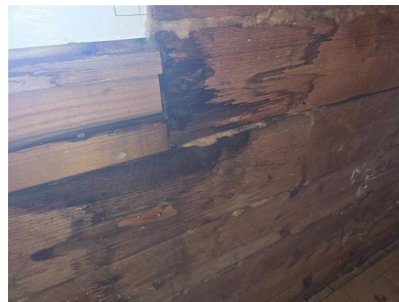
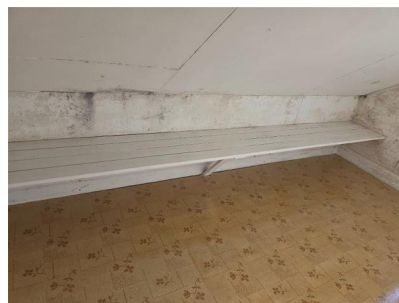
Fuktfläckar och mikrobiell påväxt förekommer på tak och väggar.

Vid fuktindikering på missfärgningarna kunde inga förhöjda indikationer påvisas.

Fuktfläckar kan bero på olika saker och kan vara ett tecken på en tidigare eller en pågående fuktskada.

Vi rekommenderar en fördjupad undersökning för att bedöma orsak och omfattning.

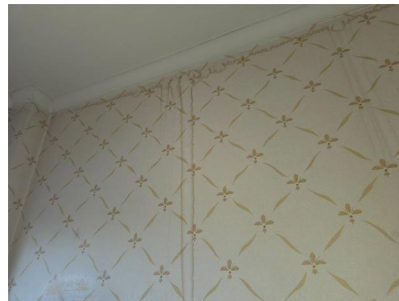
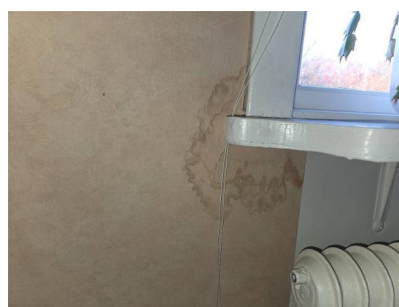
Missfärgningar finns på väggar på flera ställen på entréplan och övre plan.

Förhöjda fuktindikationer har inte påvisats någonstans.

Missfärgningar kan bero på olika saker och kan vara ett tecken på en tidigare eller en pågående fuktskada.

Vi rekommenderar en fördjupad undersökning för att bedöma orsak och omfattning.

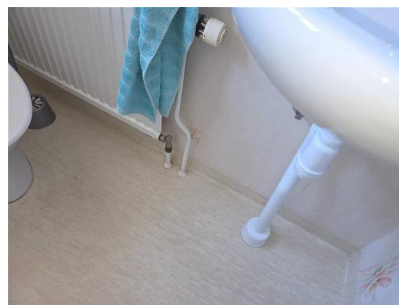
Rör genomföringar finns i golvet.

Yt/tätskikt är äldre.

Golvbrunnen är äldre.

Fönster finns i duschzonen.

Bristerna i våtutrymmet medför en ökad risk att vatten tränger igenom yt- och tätskiktet med vattenskador i omkringliggande konstruktioner som följd. Detta kan i sin tur leda till mikrobiella skador.

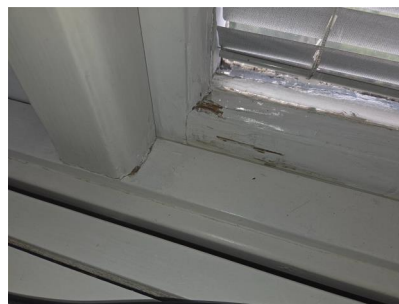
Färgsläpp finns i fönsterkarmen.

Inga förhöjda fuktindikationer påvisades.

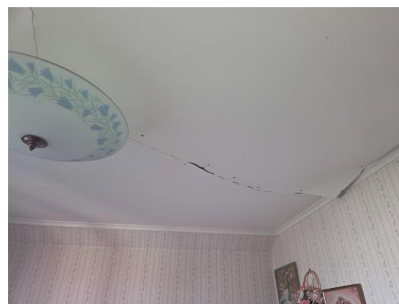
Sprickor förekommer i taket.

Inga förhöjda fuktindikationer påvisades.

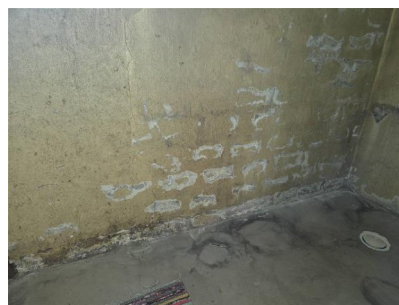
Utvändigt fuktskydd är äldre.

Färg- och putssläpp förekommer.

Förhöjda fuktindikationer påvisas på väggar.

Eftersom källarens utvändiga fuktskydd (dagvattensystem, dräneringssystem samt källarytterväggarnas utvändiga fuktskydd) är äldre, så kan systemet ha nedsatt funktion. Detta ökar risken för invändiga fuktskador i källaren.

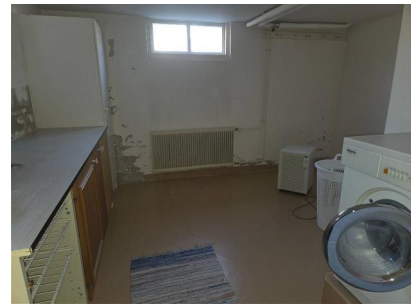
En avfuktare brukar vara inkopplad i tvättstugan.

Källaren har ett element.

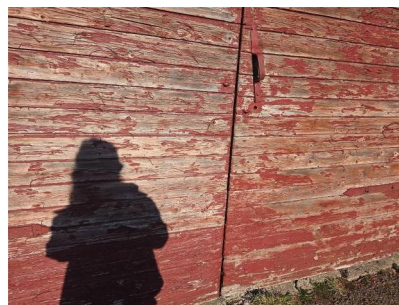
Färgsläpp finns från portar.

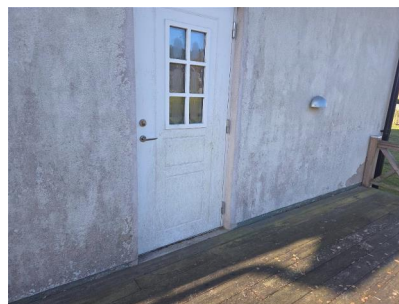
Algpåväxt finns på dörr.

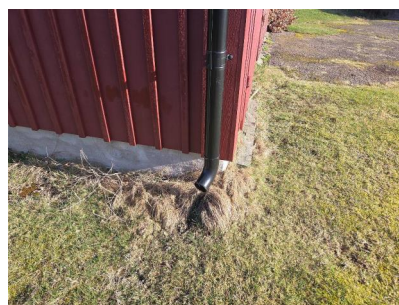
Stuprör är inte anslutet till markledning.

Stuprör som inte är anslutet till markledning kan medföra en ökad fuktbelastning på grundmur/sockel som i sin tur kan leda till fuktrelaterade skador.

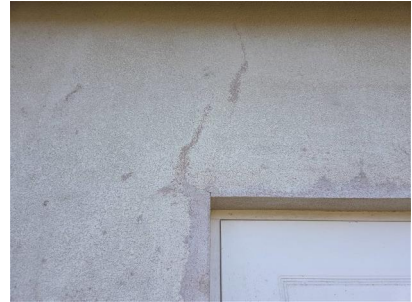
Algpåväxt förekommer på fasaden av trä.

Ytliga sprickor finns i putsen.

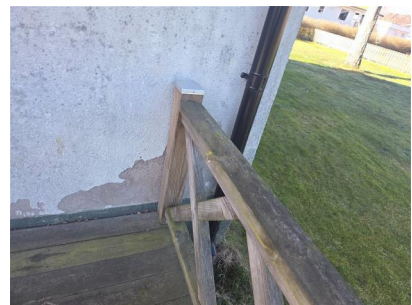
Färgsläpp finns på ett område åt norr.

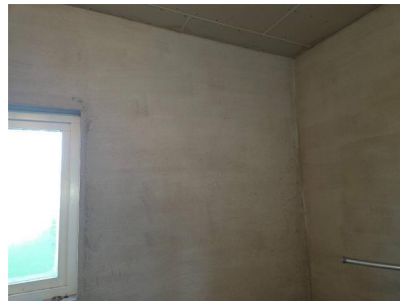
Tiluftsentil saknas i utrymmet.

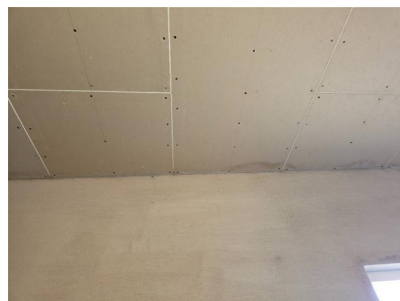
Missfärgningar finns lokalt i gipstaket.

Inga förhöjda fuktindikationer påvisades.
