Björkeby 2:18

Fågelvägen 23

Uppdragsnummer	AB6811
Besiktningdatum	2026-03-30
Besiktningföretag	OBM Besiktningsservice AB
Besiktningförrättare	Peter Franck
Närvarande	Ingen säljare eller representant var närvarande
Giltig till och med	2027-03-30

Byggnadsbeskrivning	Byggnadsår
Huset är ett 1-planshus grundlagd med platta på mark.	1961
Till eller ombyggnad	Övrigt
	Huset var inte möblerat vid besiktningen

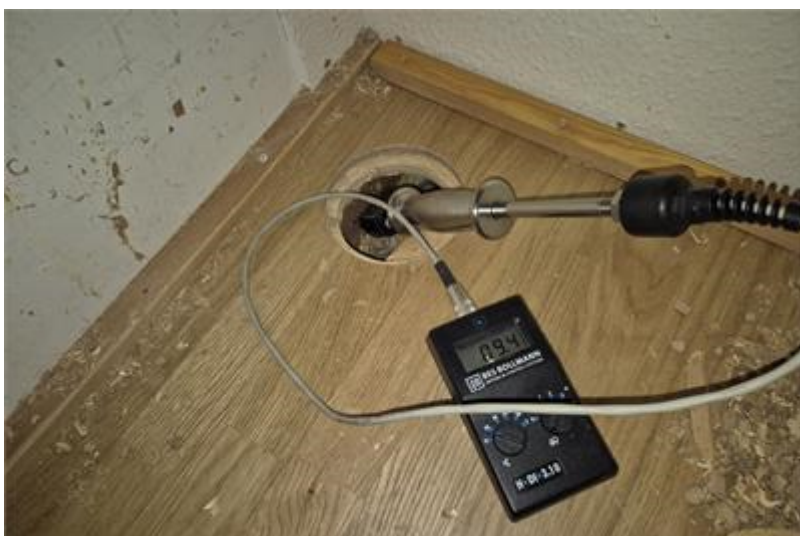
Byggnadsdel	Golvkonstruktion
Konstruktionsdel	Uppreglade golv på äldre betongplatta
Konstruktionsuppbyggnad	Uppbyggnad: Parkett/laminat, brädgolv, träreglar, tjärpapp/förhydningspapp, tunn isolering, sandfyllning, betong.

Fuktkvot mättes i golvregel till ca 10% FK samt relativ fuktighet i golv till ca 60% RF

Det kritiska gränsvärdet för mikrobiell tillväxt brukar anges till ca 17% fuktkvot (FK) eller ca 75% i relativ luftfuktighet (RF).

Notera att stickprovsmässig undersökning är utförd samt att mätvärden normalt sett kan variera över årstiderna. För att säkert fastställa konstruktionens kondition och fuktstatus måste en mer omfattande undersökning utföras.
