Fastighetsuppgifter

Fastighetsbeteckning
Grönsiskan 13
Adress
Olof Gransgatan 9
46141 Trollhättan

**Besiktningssuppgifter**

Uppdragsnummer	P5427
Besiktningsdatum	2026-04-02
Besiktningföretag	OBM Besiktning Bohuslän AB
Besiktningförrättare	Erik Jensen
Närvarande	Säljare.
Giltig till och med	2027-04-02

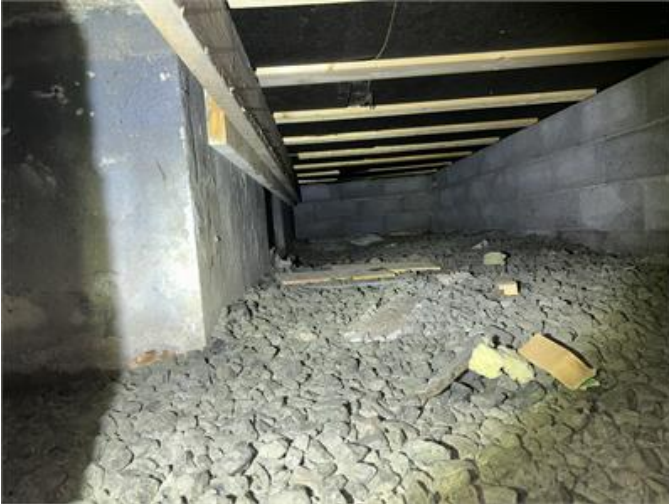
Krypgrund söder: Översiktsbild.

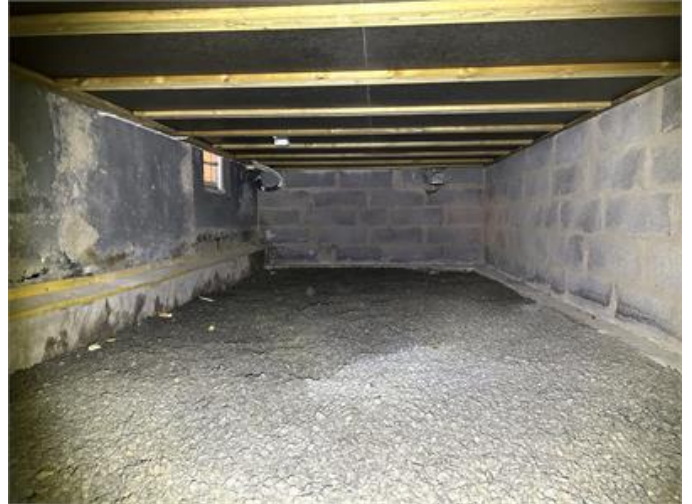
Krypgrund nordost: Översiktsbild.

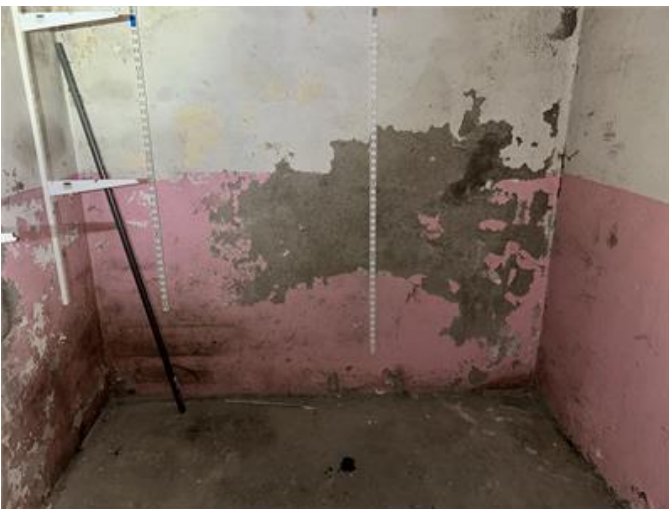
Färgsläpp på insidan av grundmuren indikerar på förhöjd fuktstatus i grundmuren, då enligt uppgift omdränering är utförd, kan det mycket väl vara äldre. Rekommenderar att lös färg avlägsnas och det därefter hålls under uppsikt.

Källare: Färgsläpp förekommer på flera ställen.

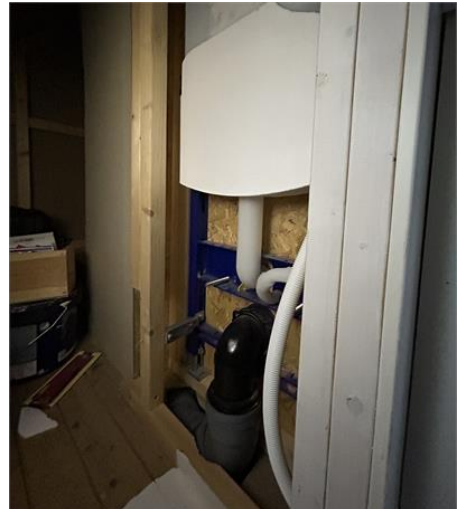
I branschreglerna med avseende på vägghända wc-stolar med inbyggd spolcistern står det att tätskiktet skall sitta bakom/under spolcisternen samt att det skall finnas ett dräneringshål så att läckande vatten ej orsakar vattenskador. Om cisternen eller någon av dess kopplingar börjar läcka kan vatten ta sig ut i omkringliggande konstruktioner med fuktrelaterade skador som följd.

Sidovind: Inbyggt WC-cistern synlig utan tätskikt.

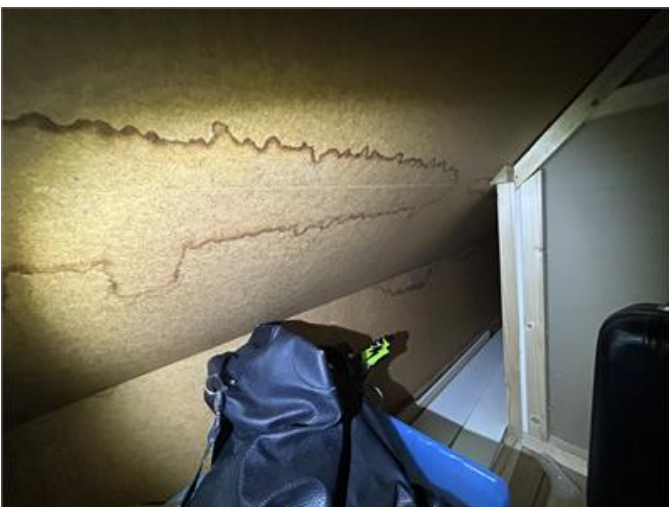
Sidovind: Fuktanvisningar noteras, torra vid besiktning.

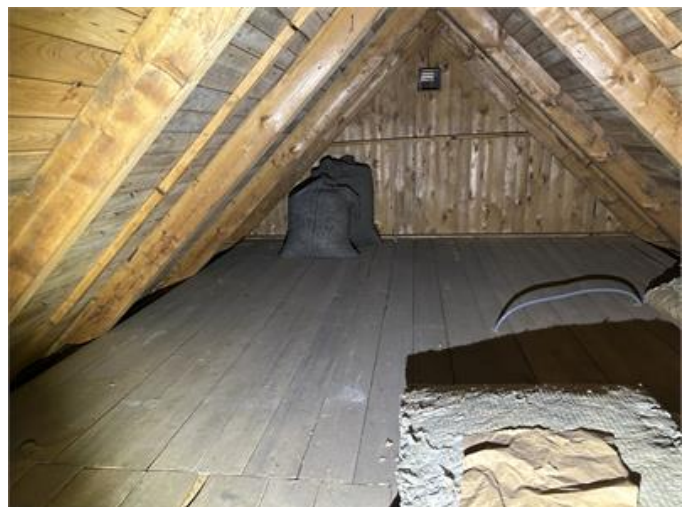
Nockvind: Översiktsbild.

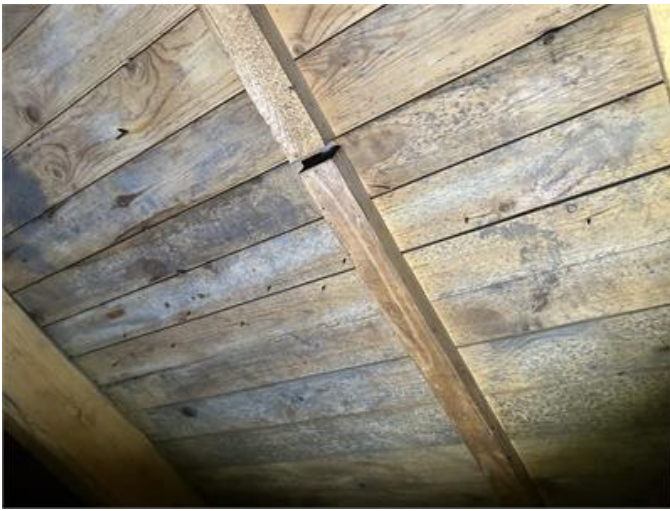
Den mikrobiella påväxten på underlagstaket indikerar att vinden periodvis tillförs eller har tillförts fukt inifrån bostaden, som den kallare delen av året riskerar att kondensera mot underlagstaket (sk konvektionsskada). För att komma tillrätta med detta måste fukttilförseln inifrån bostaden minskas. Detta kan göras genom att ventilationen i bostaden förbättras samt att eventuella otätheter i vindsbjälklaget (tak/väggvinklar, vindslucka mm.) tätas. Vidare rekommenderas generellt gavel- och takfotsventilation på vindsutrymmen.

Nockvind: Mikrobiell påväxt förekommer på underlagstaket.

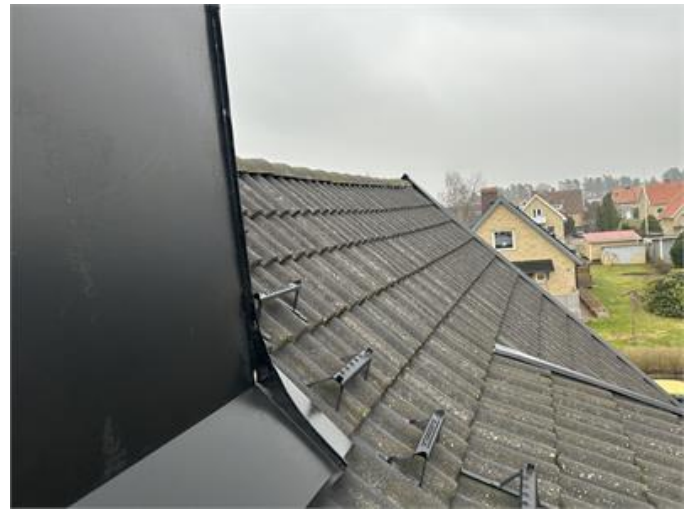
Tak: Översiktsbild 1.

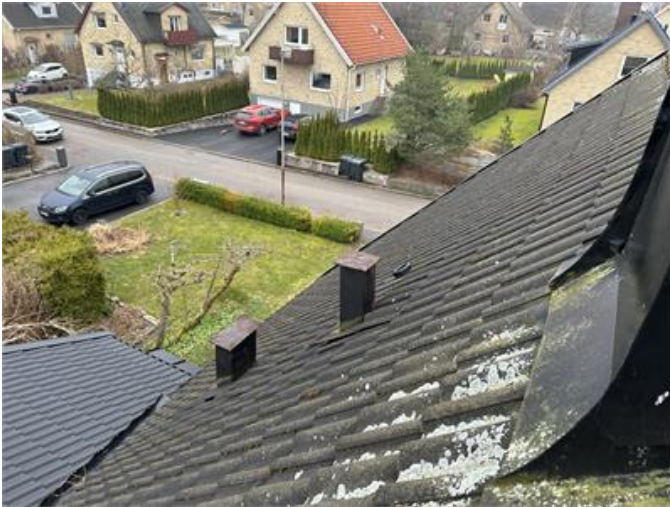
Tak: Översiktsbild 2.

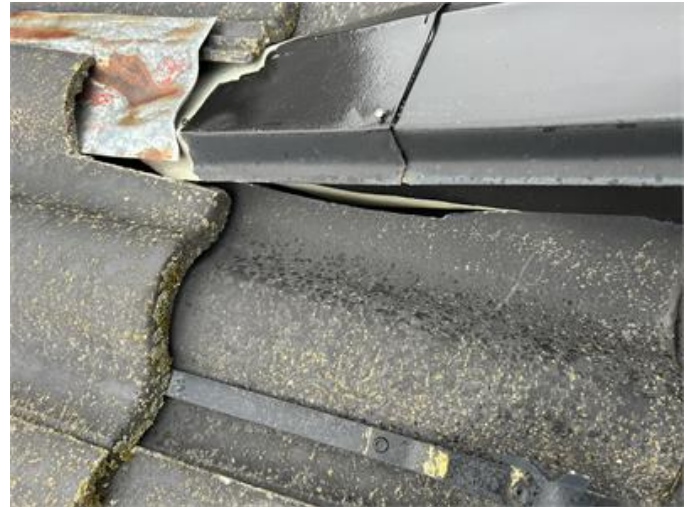
Tak		X			Besiktigt via takstegen. Otätheter förekommer i betongpannor, främst kapningar vid taklyft. Se kommentar/riskanalys.
Invändigt					
Entreplan					
Entrehall	X				Inget att notera.
Förråd	X				Inget att notera.
Dusch/WC		X			Väggnära brunn, viktigt att monteringsanvisningen har följts.
Sovrum 1	X				Inget att notera.
Matplats	X				Inget att notera.
Vardagsrum	X				Inget att notera.
Kök		X			Fuktskydd under diskbänkskåp finns ej, Ojämnt fukt skydd under kyl/frys.
Uterum	X				Inget att notera.
Överplan					
Trappa	X				Inget att notera.
Trapphall	X				Inget att notera.
WC		X			Dräneringshål finns ej till inbyggt WC-cistern., Se kommentar/riskanalys.
Sovrum 2	X				Inget att notera.

När det finns otätheter i den yttre taktäckningen innebär det risk för att vatten kan tränga in och orsaka fuktrelaterade skador i underliggande konstruktion.

Tak: Otätheter förekommer i betongpannor, främst kapningar vid taklyft.

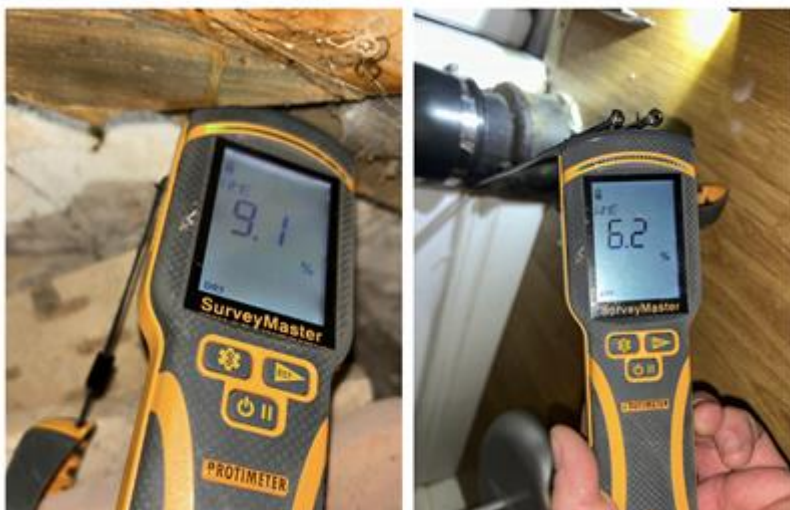
Bilaga 1 för kontroll av Källare

Hål-/bomljudd i klinker på golvet.
Färgsläpp på grundmuren på flera ställen.

Ingen avvikande lukt upplevdes i konstruktionen och fuktvärden under gränsvärdet för mikrobiell tillväxt uppmättes. Fuktkvoten uppmättes till 9-10 % i trappvangel och 6-7 % i väggregel.
Risk för mikrobiell tillväxt föreligger vid en fuktkvot på 17% och rötskador >28%.

Färgsläpp på insidan av grundmuren indikerar på förhöjd fuktstatus i grundmuren, då enligt uppgift omdränering är utförd, kan det mycket väl vara äldre. Rekommenderar att lös färg avlägsnas och det därefter hålls under uppsikt.

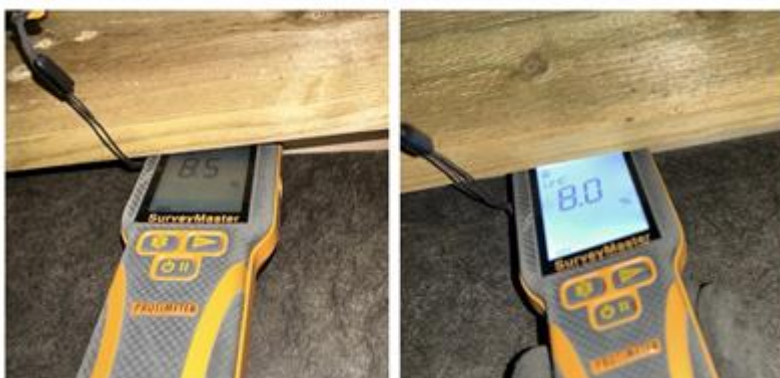
Bilaga 2 för kontroll Krypgrund Söder.

Kontroll av konstruktionen utfördes genom stickprovsmässig fuktmätning i syll, bärlinor och golvreglar. Fuktvärden över gränsvärde för mikrobiell tillväxt uppmättes. Fuktkvoten i uppmättes till 8-9%. Risk för mikrobiell tillväxt föreligger vid en fuktkvot på 17% och rötskador >28%.

Krypgrunder är generellt ansett som en riskkonstruktion för fuktskador. På grund av förhöjd fuktstatus, dels orsakad av fuktvandring från marken och dels orsakad av uteluft som släpps in i grunden (främst under den varma tiden av året), kan fuktskador/mikrobiell tillväxt med negativ inverkan på såväl byggnaden som inomhusmiljön uppstå. Rekommenderar att fackman kontaktas för installation av en för ändamålet avsedd krypgrundsavfuktare (adsorptionsavfuktare) för att säkerställa ett torrare klimat i utrymmet.

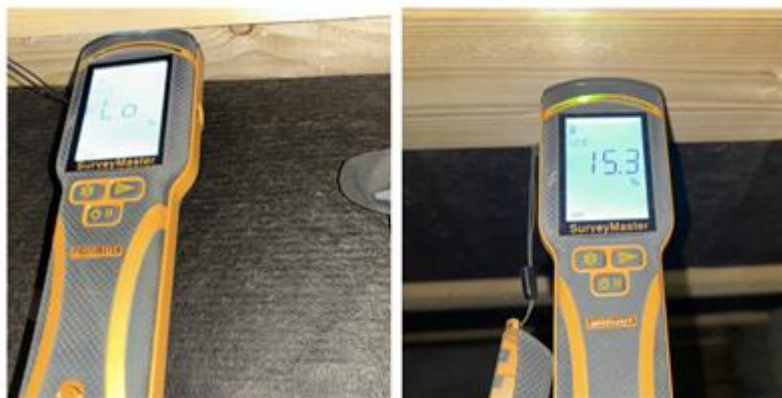
Bilaga 3 för kontroll av Norr

Kontroll av konstruktionen utfördes genom stickprovsmässig fuktmätning i syll, bärlinor och golvreglar. Fuktvärden över gränsvärde för mikrobiell tillväxt uppmättes. Fuktkvoten i uppmättes till <6 i bjälklag och 15-16 % i blindbotten brädor.

Risk för mikrobiell tillväxt föreligger vid en fuktkvot på 17% och rötskador >28%.

Krypgrunder är generellt ansett som en riskkonstruktion för fuktskador. På grund av förhöjd fuktstatus, dels orsakad av fuktvandring från marken och dels orsakad av uteluft som släpps in i grunden (främst under den varma tiden av året), kan fuktskador/mikrobiell tillväxt med negativ inverkan på såväl byggnaden som inomhusmiljön uppstå. Rekommenderar att fackman kontaktas för installation av en för ändamålet avsedd krypgrundsavfuktare (adsorptionsavfuktare) för att säkerställa ett torrare klimat i utrymmet.
