Fastighetsuppgifter

Hallsås 2:270

Bitenvägen 12

Uppdragsnummer	O31333
Besiktningsdatum	2026-04-07
Besiktningföretag	OBM Besiktning Väst AB
Besiktningförrättare	Markus Grunditz
Närvarande	Säljare
Giltig till och med	2027-04-07

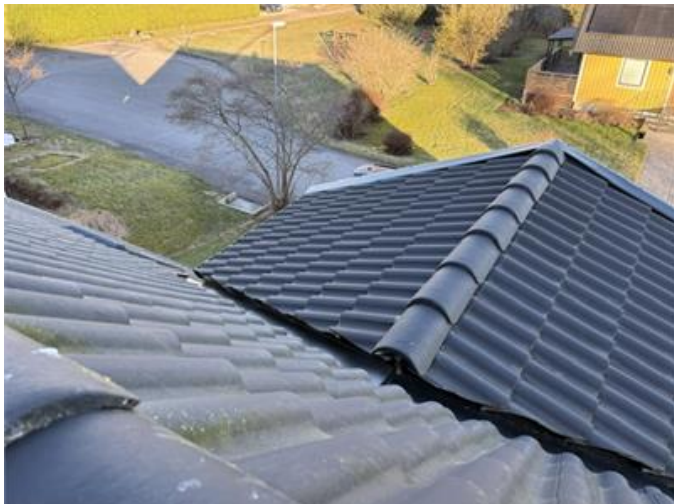
Stuprör/Hängrännor	X				Inget att notera.
Tak	X				Inget att notera. Bild 1 (Taket är besiktigt ifrån tak- säkerheten p.g.a. takets branta lutning).
Invändigt					
Krypgrund		X			Byggnaden är uppförd över en krypgrund. Fuktkvotsmätning är utförd, se vidare kommentar/riskanalys samt bilaga kontroll av konstruktion.
Entréplan					
Entré	X				Inget att notera.
Sovrum	X				Inget att notera.
Allrum	X				Inget att notera.
Kök		X			Fuktskydd finns inte under diskbänkens vatteninstallationer (skadeförebyggande åtgärd).
Tvättstuga		X			Våtutrymmet är av äldre standard/datum. Rör genomföringar i golv förekommer. Se kommentar/riskanalys.
Badrum		X			Våtutrymmet är av äldre standard/datum. Se kommentar/riskanalys.
				X	Tätskiktets anslutning till utrymmets golvbrunn var ej besiktningsbart p.g.a. att fäst/fogmassa är applicerat mellan klinkerram och klämring.
Plan 2					
Allrum	X				Inget att notera.
Sovrum 1	X				Inget att notera.

Bilden visar vy av tak.

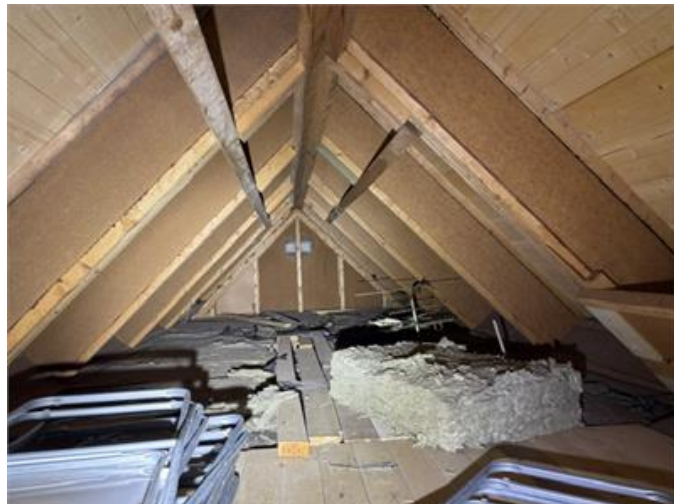
Besiktningresultat					
Bedömningskala: 1 = Utan anmärkning, 2 = Påpekande, 3 = Bör åtgärdas, 4 = Ej besiktningbart					
Byggnadsdel	1	2	3	4	Anmärkning
Vind	X				Inget att notera. Bild 2
Parallelltak				X	Delar av yttertaket är en parallell takkonstruktion utan besiktningbart vindsutrymme.

Bilden visar vy av vind.

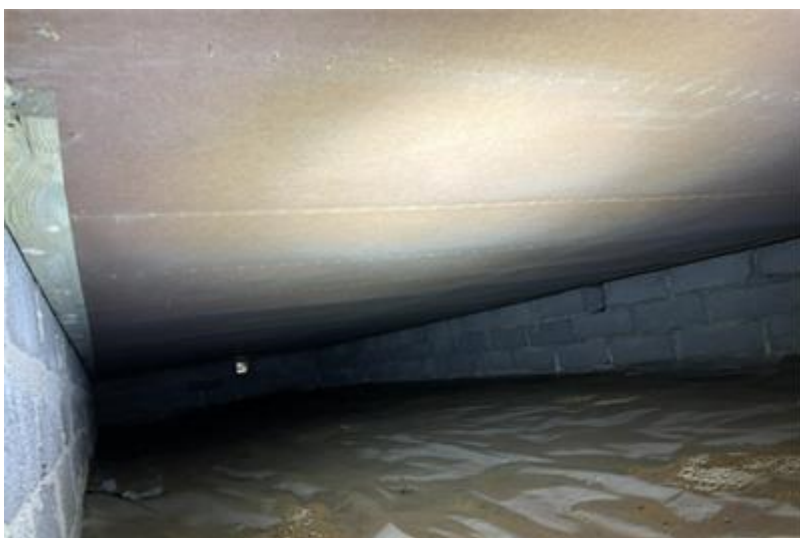
Vid kontroll av konstruktion mättes fuktkvoter stickprovsvis i trossbottens undersida till ca 14% fuktkvot. Mikrobiell påväxt samt träskyddsbehandlat material förekommer i utrymmet.

Vid kontroll av konstruktion uppmättes fuktkvoter under det kritiska gränsvärdet för mikrobiell tillväxt.

En sorptionsavfuktare kan med fördel installeras i krypgrunden för att bibehålla ett bra klimat i krypgrunden över tid.
