Hogstad 11:19

Långvägen 17

**Besiktningssuppgifter**

Bilaga till besiktningsprotokoll med förklaringar till bedömnings sätt vid överlåtelsebesiktning

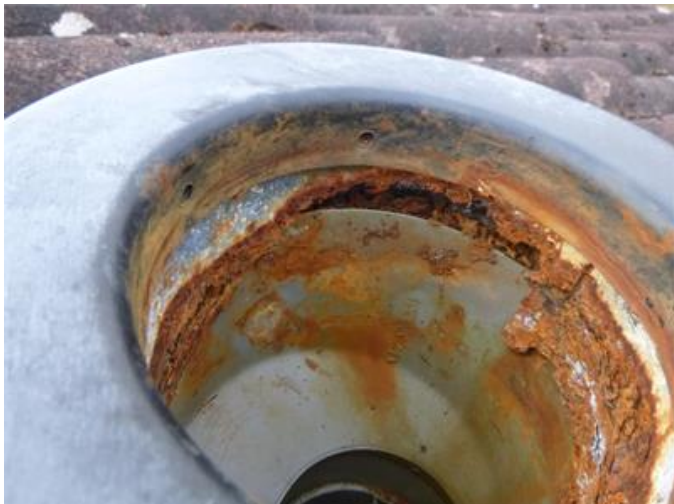
Korrosion i avloppsluftning

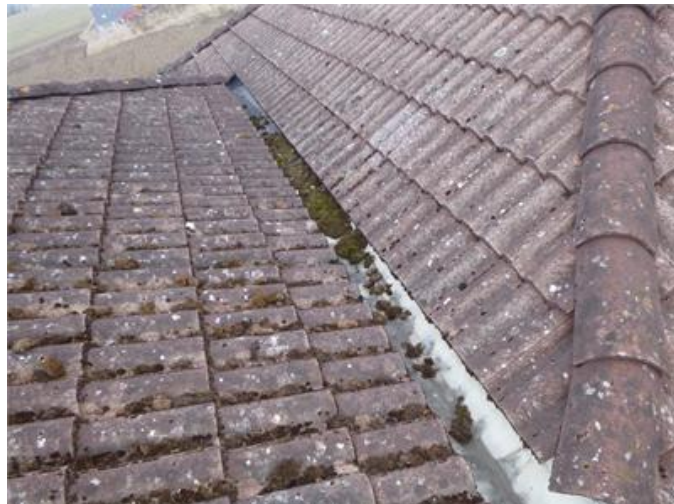
Mossa på takpannor och delvis igensatt låglutande vinkelränna
