# Besiktningssprotokoll

Anticimex Försäkringsbesiktning i samarbete med Fastighetsbyrån

Fastighetsbeteckning: Lertaget 13	
Fastighetsadress: Reliefstigen 21	
Postnummer: 15155	Ort: Södertälje

Besiktningdatum: 2026-04-01	Protokollnummer: 69624154
Temperatur: 10 °C	Väderlek: Klart
Tekniker: Daniel de Luca	
E-post: Daniel.De.Luca@anticimex.se	
Kontor: Stockholm Syd	
Närvarande: Fastighetsägare Daniel de Luca, Anticimex tel 076 496 05 49

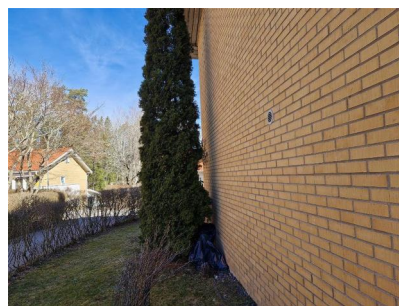
Växter finns i anslutning till byggnaden.

När det finns rabatter och växter nära byggnaden finns risk att fukt stannar kvar i väggarna. Detta kan i sin tur orsaka invändiga fuktskador. Växternas rötter kan också skada grundmuren och sätta dräneringsledningen ur funktion.

Området närmast huset rekommenderas att vara fritt från växtlighet.

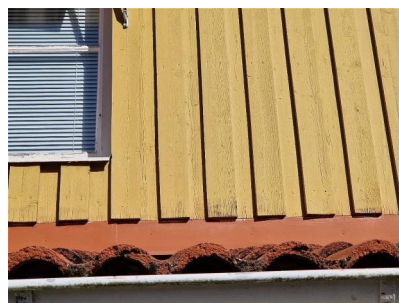
Fasadpanelen är i behov av målning/underhåll.

För att öka livslängden på fasadbeklädnaden rekommenderas målning och underhåll.

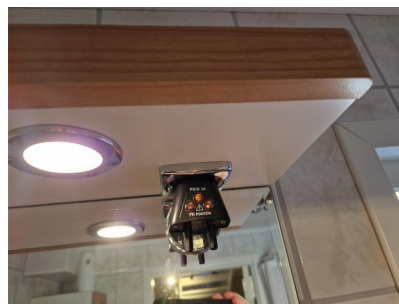
Vid stickprovskontroll av jordade eluttag noterades felkoppling.

Kontakta en elektriker för kontroll och åtgärd.
