Fastighetsbeteckning
Polygonpunkten 3
Adress
Ögonmåttsgatan 5
50742 Borås

Uppdragsnummer O31254
Besiktningdatum 2026-03-31
Besiktningföretag OBM Besiktning Väst AB
Besiktningförrättare Markus Olsson
Närvarande Säljare & Mäklare
Giltig till och med 2027-03-31

Byggnadsbeskrivning 1 plans friliggande hus med källare	Byggnadsår 1967
Till eller ombyggnad	Övrigt Huset möblerat, besiktning av uterum/sidobyggnader ingår ej i uppdraget

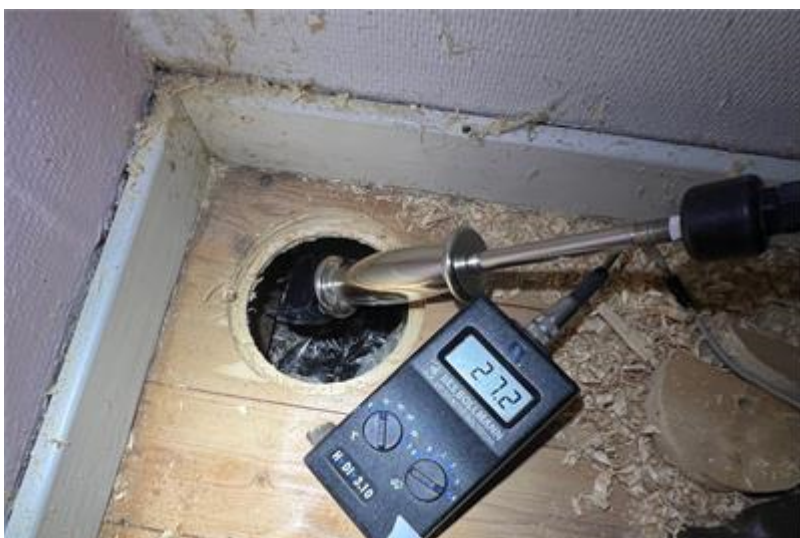
Provhål togs upp i golv i källaren och där fuktkvoten uppmättes till 27% i en golvregel och en avvikande lukt upplevdes i provhål.

Fuktkvoten uppmättes till 18% i en väggregel intill garageport.

Vid stickprovskontroll av konstruktion uppmättes fuktkvoten till mellan 18-27% vilket ligger över kritiskt gränsvärde för mikrobiell tillväxt samt att en avvikande lukt upplevdes. För att utreda orsak/omfattning samt lämpliga åtgärder rekommenderas att kontakt tas med en fackman för att utföra en fördjupad undersökning.
