Besiktningssprotokoll

Anticimex Försäkringsbesiktning i samarbete med Fastighetsbyrån

Fastighetsbeteckning: Norrkärr 1:250	
Fastighetsadress: Videvägen 18	
Postnummer: 45238	Ort: Strömstad

Försäkringsbesiktning

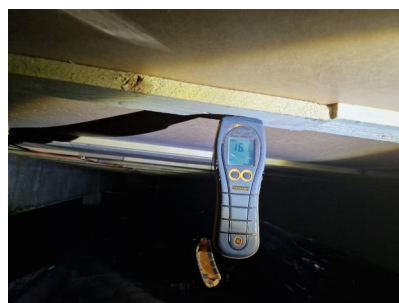
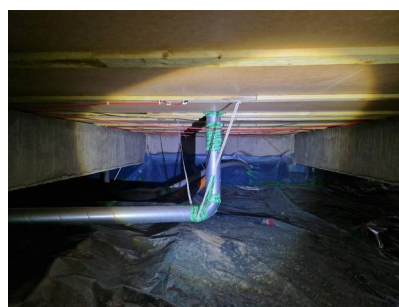
Utvändigt / Krypgrund

- Vid kontroll av krypgrunden uppmättes fuktkvoten till 16%, normal lukt upplevdes i utrymmet.
- En värmekabel finns installerad mot blindbotten.

Risk för mikrobiell tillväxt föreligger om fuktkvoten överstiger 17%.

Det är vanligt förekommande att ett för fuktigt klimat och fuktrelaterade brister uppkommer i en krypgrund. Orsaken är dels det fukttillskott som kommer ifrån mark samt när utifrånkommande luft kyls av i grunden när missgynnsam temperaturskillnad råder.

Den värmekabel som finns monterad mot blindbotten skall öka temperaturen något när så behövs för att undvika att ett för fuktigt klimat uppkommer i krypgrunden. Denna lösning är inte alltid tillräcklig, därav rekommenderas att fuktgivare kopplad till en väderstation monteras för att kontrollera klimatet över tid. Visar det sig att det är ett för fuktigt klimat under delar av året kan en krypgrundsavfuktare installeras.

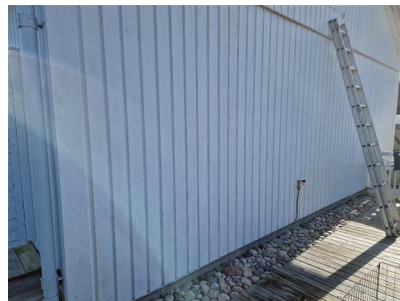
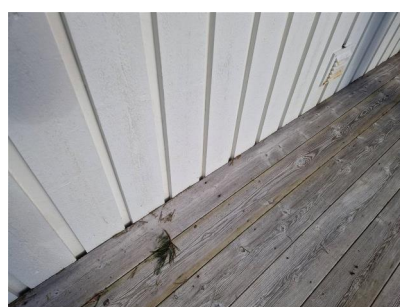
Utvändigt / Fasad

- Fasadpanelen är i behov av underhåll.
- Altanen är placerad mot fasadpanelen.

Risk finns att vatten blir ståendes mellan trallbrädor och fasadpanel vilket kan orsaka skador.

Underhåll och målning rekommenderas för att undvika skador.

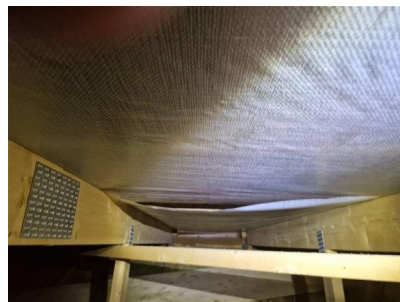
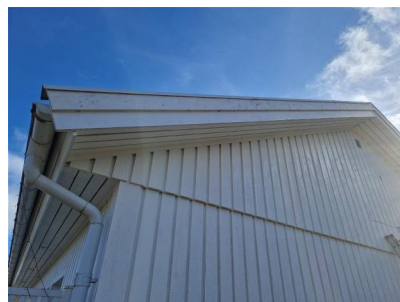
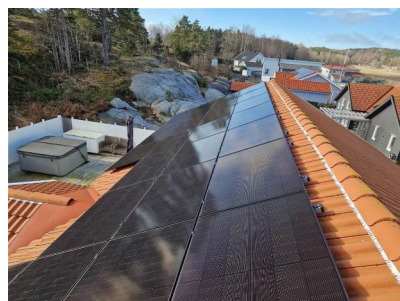
Utvändigt / Tak

- Underlagstaket består av en armerad plastfolie.
- Vindskivor är i behov av underhåll.
- Taket är besiktat från taksteg och från mark.

Med ett underlagstak av armerad plastfolie är det viktigt att takpannorna är hela, detta för att undvika att vatten tänger in via skarvar eller otätheter i den armerade plastfolien vilket kan orsaka underliggande skador.

Underhåll av vindskivor rekommenderas för att undvika skador.

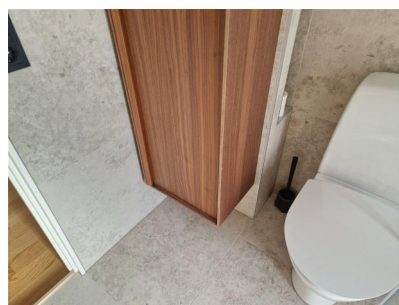
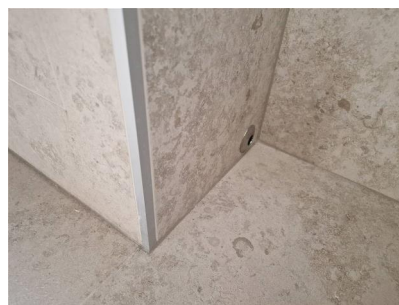
? Rörgenomföring finns genom golvytan. Denna genomföring är inbyggd och är inte besiktningbar, det finns ett skvallerrör för denna installation.

Enligt branschregler skall inga genomföringar förekomma genom golvytan utom avlopp då de ses som en risk för läckage och fuktskador. Denna avvikelse är upptagen i kvalitetsdokumentet från entreprenör som utfört renoveringen av utrymmet.

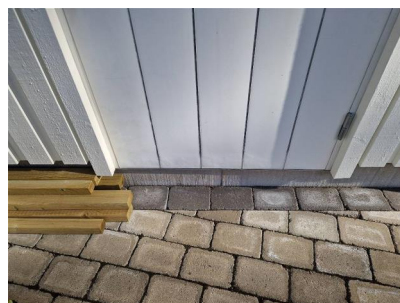
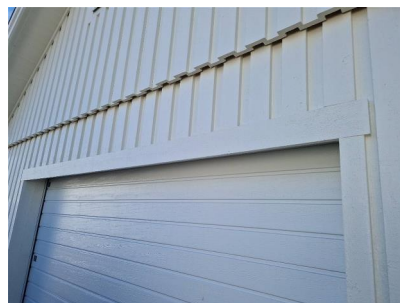
Utvändigt / Dörr och garageport

- Dörrblad har svällt i nederkant, tröskelbleck saknas.
- Överbleck saknas ovan garageport.

Avsaknad av överbleck kan medföra att vatten blir ståendes och att skador uppkommer. Om man inte har för avsikt att montera ett överbleck är det viktigt att underhålla och måla regelbunden för att undvika skador.

Ett svällt dörrblad kan vara svårt att reparera. Byte av dörrblad samt montering av ett tröskelbleck rekommenderas via en snickare.

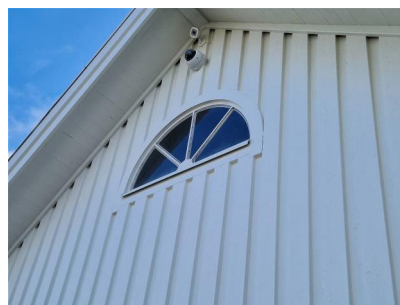
Utvändigt / Fönster

Överbleck saknas ovan ovalt fönster.

Avsaknad av överbleck kan medföra att vatten blir ståendes och att skador uppkommer. Om man inte har för avsikt att montera ett överbleck är det viktigt att underhålla och måla regelbundet för att undvika skador.
