**Fastighetsuppgifter**

Lerum 14:87

Kring-Alles väg 75

Byggnadsbeskrivning Mellanliggande radhus i 1½- plan.	Byggnadsår 1964
Till eller ombyggnad Inga kända åtgärder.	Övrigt Huset var möblerat. Fristående/vidbyggda byggnader såsom t.ex. förråd/altaner besiktigas ej.

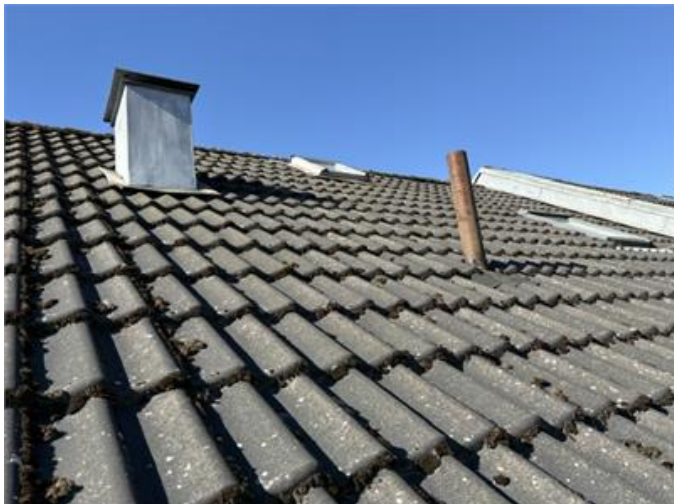
Om det förekommer brister i taktäckningen kan det ha ett minskat motstånd mot vatteninträngning. Detta i sin tur kan leda till fuktskador som kan påverka byggnaden negativt.

Bilden visar vy av tak.

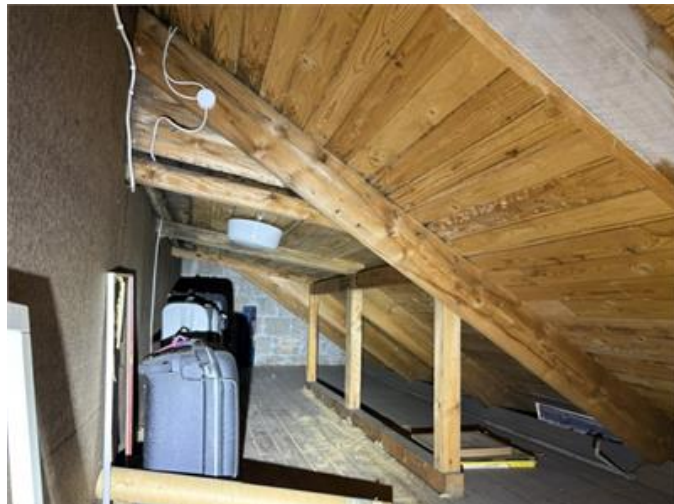
Om det finns brister i tätningen mellan ett kallt och ett varmt utrymme finns det en risk att relativt varm och fuktig luft kommer ut från det varma utrymmet till det angränsande kalla utrymmet och träffar en kall yta och kondenserar. Missfärgning är en indikering på att inneluften har kommit ut i vinden så att ett gynnsamt klimat för en mikrobiell tillväxt har uppstått. Det kan vara en indikering på att ventilationen inomhus är undermålig. För detta fortgå finns det en risk att man kan få skador på konstruktioner som i en förlängning påverkar byggnaden negativt. Konturerna på missfärgningarna kan t.ex. ritas in för att få en bättre kontroll över missfärgningarna, skulle de öka i omfattning bör kontakt tas med en fackman för vidare kontroll/åtgärd.

Bilden visar vy av sidovind.

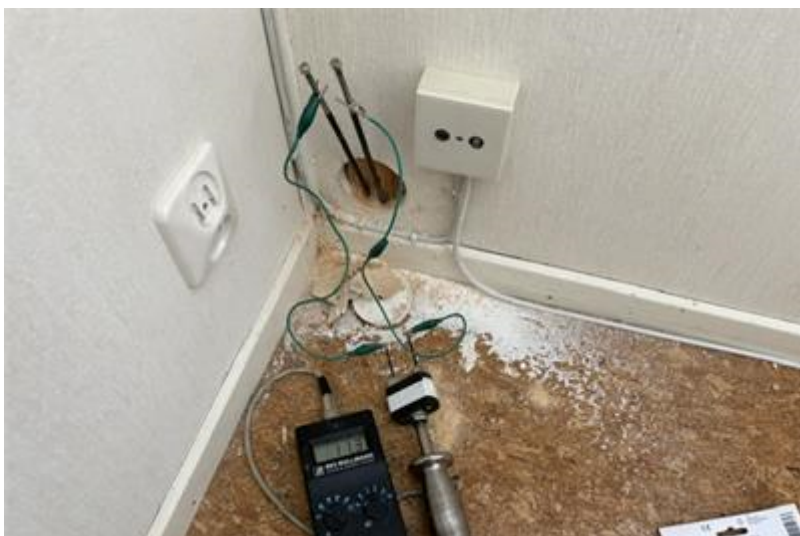
Vid kontroll av konstruktion mättes fuktkvoter stickprovsvis i den nedre delen av ytterväggen genom ett provhål i ytterväggen i sovrummet till ca 11% fuktkvot samt i en innerväggssyll i trappförrådet till ca 10% fuktkvot. Inga avvikande lukter kunde kännas i byggnaden vid besiktningstillfället.

Vid kontroll av konstruktion uppmättes fuktkvoter under det kritiska gränsvärdet för mikrobiell tillväxt. Notera att stickprovsmässig undersökning är utförd. För att säkert fastställa konstruktionens uppbyggnad, kondition och fuktstatus måste en mer omfattande undersökning utföras.
