Besiktningssprotokoll

Kompletterande besiktning
Anticimex Försäkringsbesiktning i samarbete med Fastighetsbyrån

Fastighetsbeteckning: Norrby 1:65	
Fastighetsadress: Norrby 166	
Postnummer: 694 92	Ort: Hallsberg

Besiktningdatum: 2026-04-07	Protokollnummer: 69633961
Temperatur: 9°C	Väderlek: Sol
Tekniker: Axel Guldmar	
E-post: axel.guldmar@anticimex.se	
Kontor: Örebro	
Närvarande: Axel Guldmar: Besiktningssman Anticimex

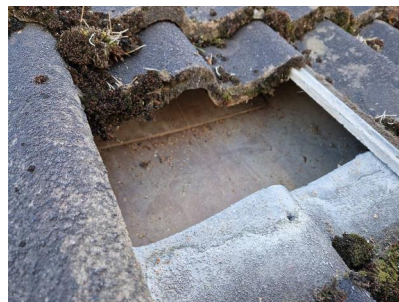
- Yttertak av betongpannor har ett underlagstak av träfiberskivor (masonit)

Med denna konstruktion är det extra viktigt att takpannorna är hela. Eftersom underlagstaket inte har en papp kan regn och snö som tränger in genom otätheter leda till fuktskador i underliggande konstruktion.

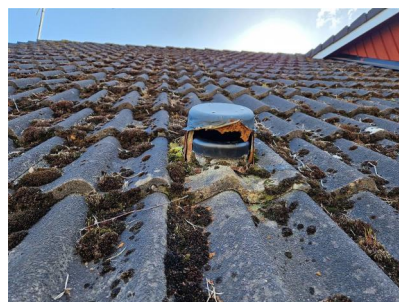
- Plåtdetaljer är skadade lokalt.

Detta kan leda till fuktskador i bakomliggande konstruktioner.
