Besiktningssprotokoll

Anticimex Försäkringsbesiktning i samarbete med Fastighetsbyrån

Fastighetsbeteckning: Sollebrunn 19:62	
Fastighetsadress: Timotejgatan 1	
Postnummer: 441 71	Ort: Sollebrunn

Besiktningdatum: 2026-04-07	Protokollnummer: 69626125
Temperatur: 0 °C	Väderlek: Sol
Tekniker: Martin Ivarsson	
E-post: Martin.Ivarsson@anticimex.se	
Kontor: Göteborg	
Närvarande: Fastighetsägare

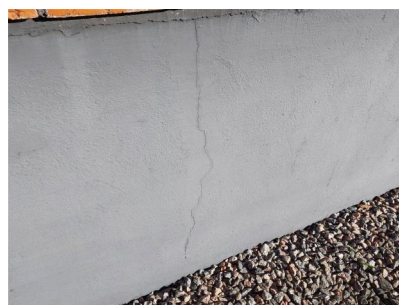
Utvändigt / Sockel

Sprickor finns i sockel.

Dessa bedöms inte ha lett till bakomliggande skador.

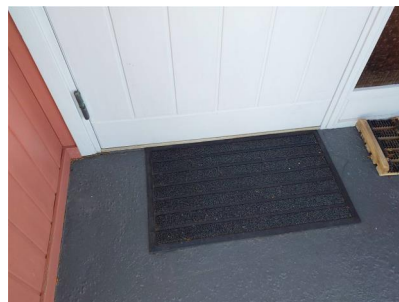
Utvändigt / Dörrar

Tröskelbleck saknas under dörr.

Avsaknad av tröskelbleck medför att det finns risk för att vatten kan rinna in och orsaka fuktskador på tröskel och/eller i kringliggande vägg och bjälklag.

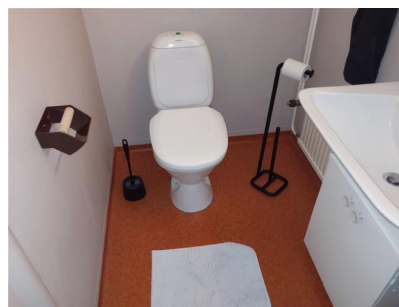
Källarplan / Toalett

Limmad plastmatta finns på betongplattan.

På grund av naturlig fuktpåverkan från mark riskerar plastmattan att släppa från underlaget. Mattan och limmet kan också avge en kemisk lukt som sprids till boendemiljön.
