Fastighetsuppgifter

Brämhult 9:23

Mönstergatan 8

Uppdragsnummer	O31327
Besiktningsdatum	2026-04-07
Besiktningföretag	OBM Besiktning Väst AB
Besiktningförrättare	Magnus Henriksson
Närvarande	Fastighetsägarens son och mäklaren
Giltig till och med	2027-04-07

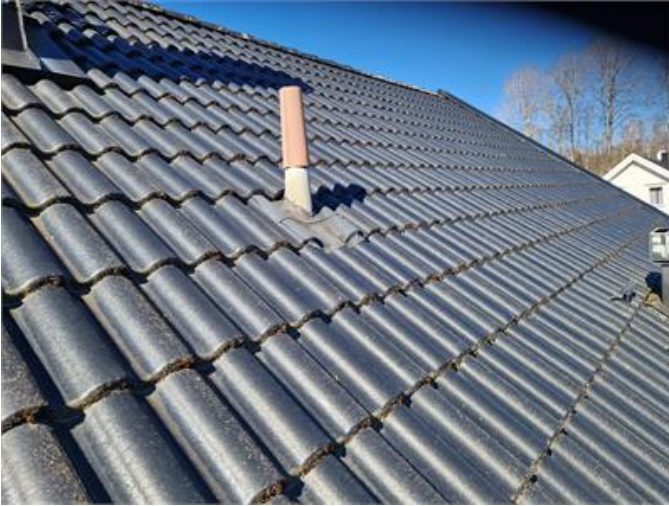
Vy på yttertak

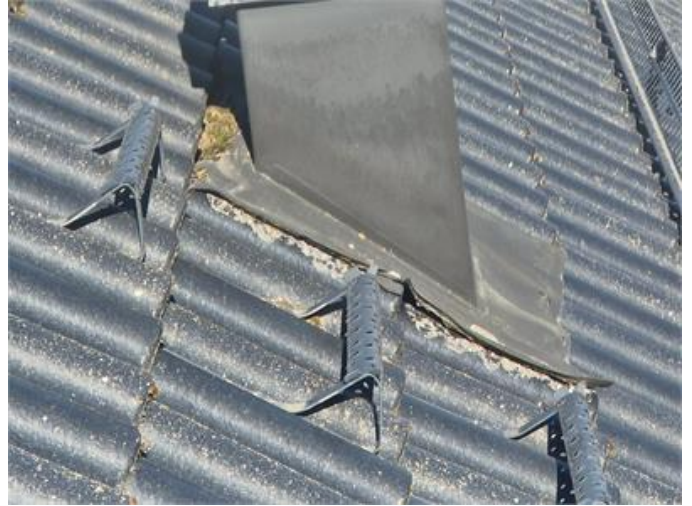
Bristfälligt mellan takpannor och plåthuv

Tak: Då underlagstaket består av träfiberskivor utan yttre täckning av papp finns risk att regn/snö tränger in i skarvar vid ogynnsam väderlek med läckage på vindsutrymmet som följd. Detta kan påverka byggnaden och dess inomhusklimat negativt. Kontakta fackman/plåtslagare för en bedömning samt åtgärd gällande plåthuv (ventilationshuv/köksfläkt)

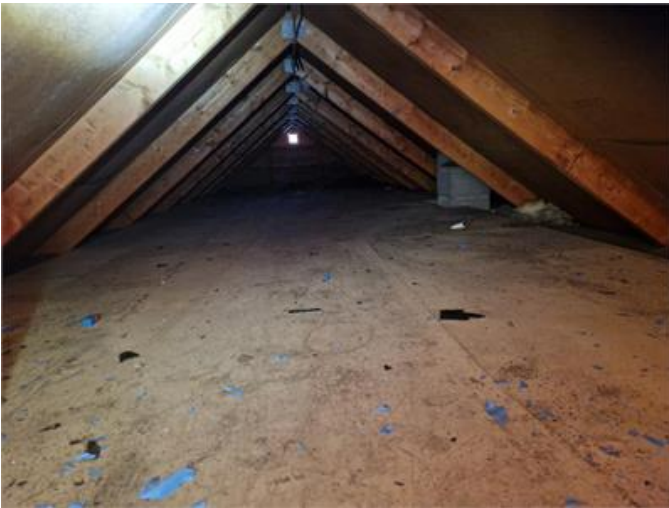
Vy på vindsutrymmet

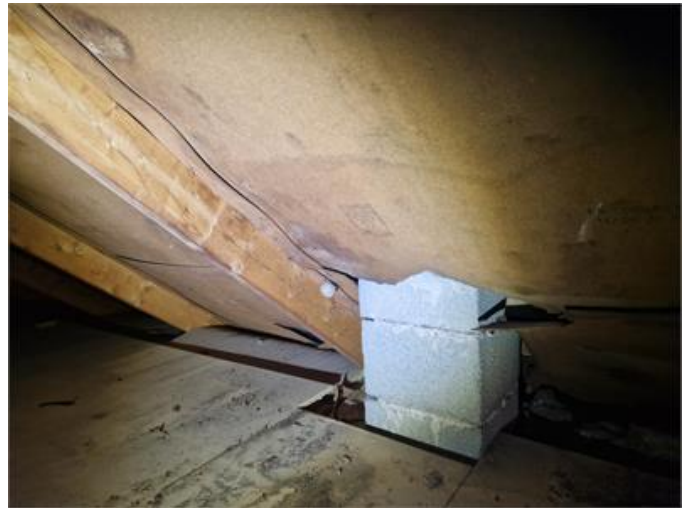
Lokala fuktfläckar på underlagstak
