Minören 90

Dragonvägen 34

Uppdragsnummer	A36221
Besiktningsdatum	2026-04-07
Besiktningföretag	OBM Byggnadsmiljö AB
Besiktningförrättare	Connie Åkerlund
Närvarande	Säljare
Giltig till och med	2027-04-07

Bilaga till besiktningssprotokoll med förklaringar till bedömningsätt vid överlåtelsebesiktning

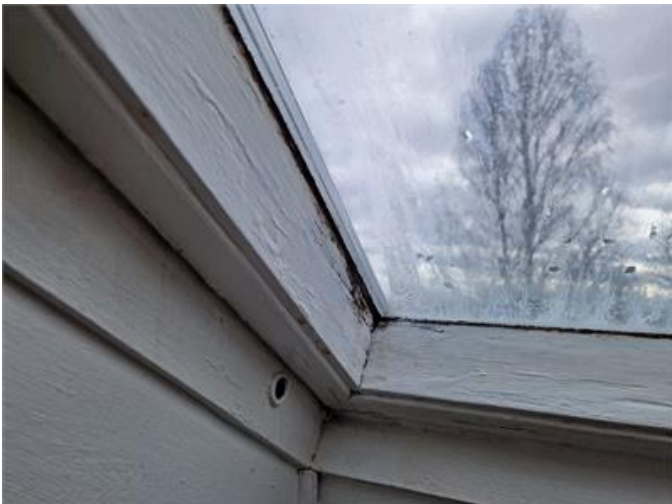
Övre plan/Allrum:

- Fuktbläckor och skador i fönsterkarm noterades vid takfönster.
- Äldre fönsterkassetter som blivit otäta

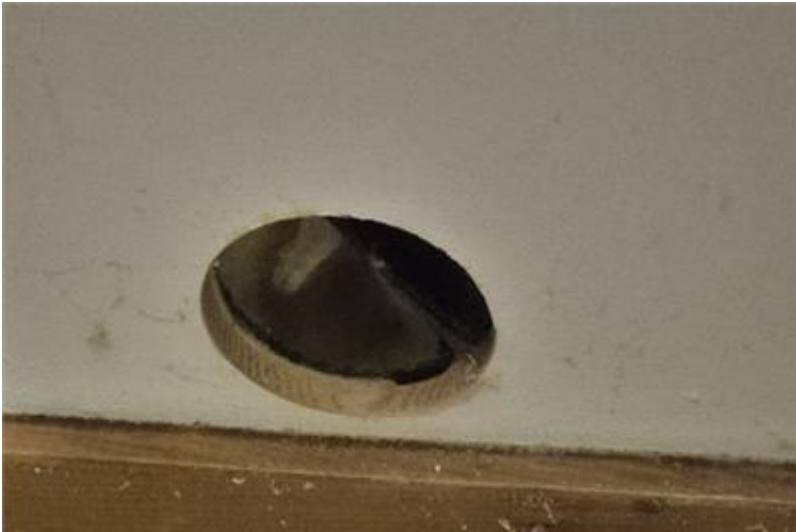
Byggnadsdel	Grundläggning
Konstruktionsdel	Väggar med syllkonstruktion på kryppgrund med betongbjälklag.
Konstruktionsuppbyggnad	-

Det kritiska gränsvärdet för mikrobiell tillväxt brukar anges till ca 15-17% fuktkvot (FK).

FK i aktuell väggkonstruktion uppmättes till 8% i liggande träregel i golv/väggvinkel och ingen avvikande lukt upplevdes i konstruktionen.

Notera att stickprovsmässig undersökning är utförd samt att mätvärden normalt sett varierar över årstiderna varför dessa i sig inte kan beskriva omfattningen av en problematik eller garantera frånvaro av sådan. För att säkert fastställa konstruktionens kondition och fuktstatus måste en mer omfattande undersökning utföras.
