Lyckorna 2:134

Treklovägen 21

Uppdragsnummer	P4298
Besiktningsdatum	2026-04-02
Besiktningföretag	OBM Besiktning Bohuslän AB
Besiktningförrättare	Mattias Gunnarsson
Närvarande	Säljare.
Giltig till och med	2027-04-02

Byggnadsbeskrivning	Byggnadsår
1½-planshus delvis källare.	1915
Till eller ombyggnad	Övrigt
	Huset möberat. Sidobyggnad ingår ej.

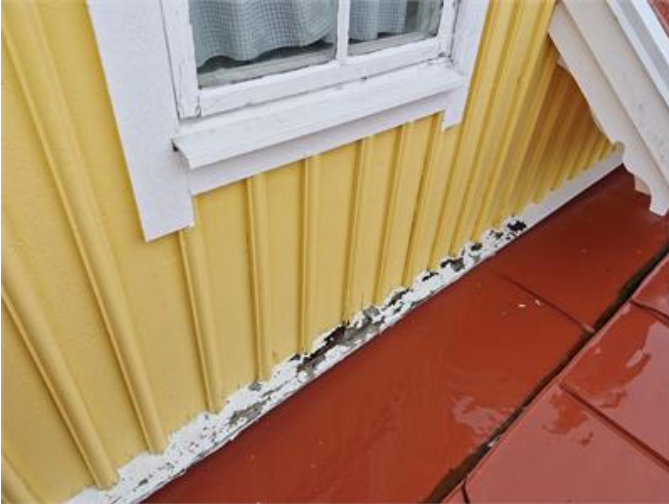
Fasad och Fönster, rötskador södersidan.

Träkonstruktioner där underhåll/målnings behov finns riskerar p.g.a. sämre vattenavvisande förmåga att få fukt- och rötskador. Rötskador försämrar konstruktionens vattenavvisande förmåga och medför risk för fuktskador även i bakomliggande konstruktion. Kontakta snickare för kontroll och åtgärd.

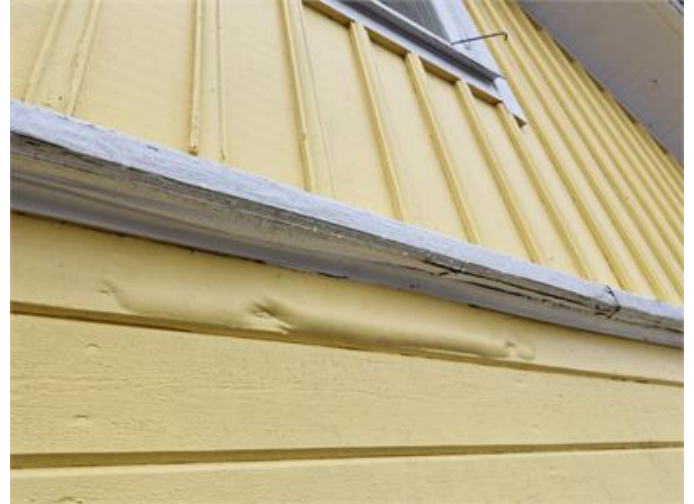
Fasad, rötskador östra gaveln.

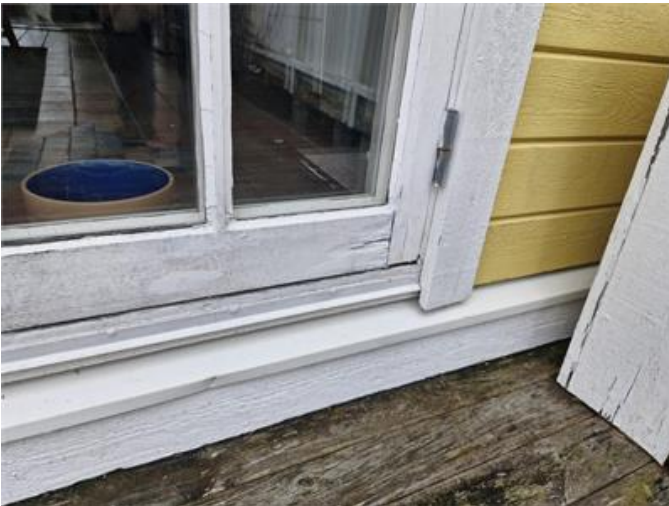
Dörrar, rötskador nederkant altandörr.

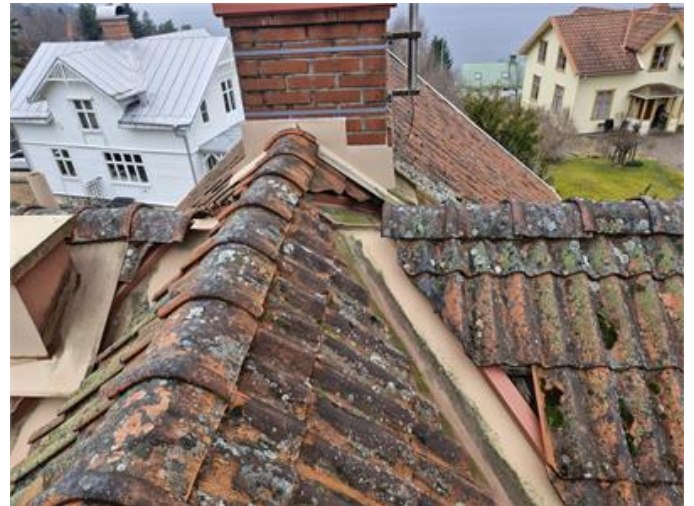
Tak, panna ur läge.

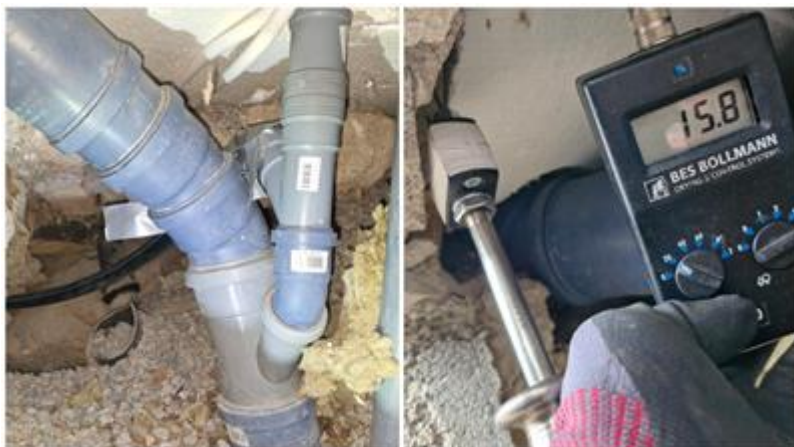
Byggnadsdel	Betongplatta på mark östra delen.
Konstruktionsdel	Ytterväggsyll.
Konstruktionsuppbyggnad	Betongplatta på mark med klinkers och vattenburen golvvärme. Byggnad med timmerstomme.

Kontroll av konstruktionen gjordes via stickprovsmässig fuktkvotsmätning i ytterväggsyll via inspektions utrymme entresidan.

Fuktvärden strax under gränsvärdet för mikrobiell tillväxt uppmättes.

Fuktkvoten uppmättes till 15-16% i ytterväggsyll.

Risk för mikrobiell tillväxt föreligger vid en fuktkvot på 17% och rötskador >28%.
