# Besiktningsprotokoll

Anticimex Överlåtelsebesiktning av storhus

| Fastighetsadress:<br>Högstavägen 31 | |

| Besiktningsdatum:<br>2026-03-31 | Protokollnummer:<br>69614507 |

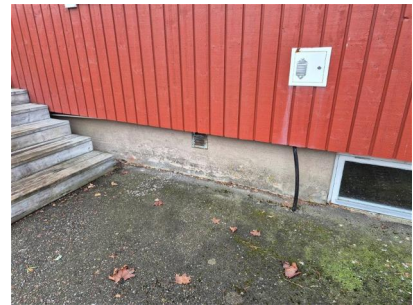
Mindre ptssläpp observerades på grundsockeln. Detta har antagligen uppstått efter att snö legat mot grunden under vintern. Bedöms inte ha lett till några bakomliggande skador.

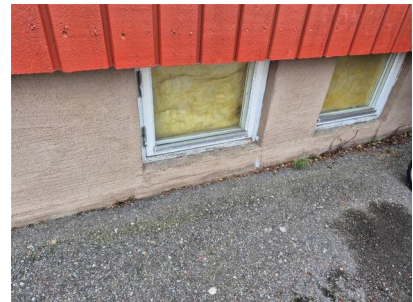
Ett underhållsbehov förekommer på vissa källarfönster.

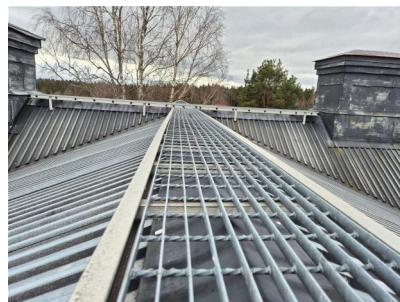
Besiktning av yttertaket har genomförts från marken samt från fasadstegen av säkerhetsskäl. Inget finns att notera.

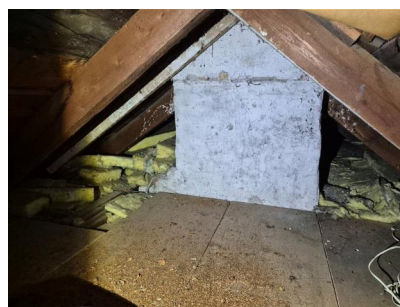
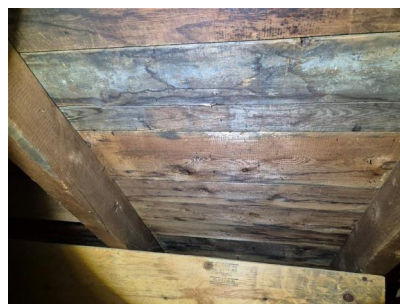
Vindsutrymmet är mycket begränsat besiktad i området mot nordöstra sidan då landgång saknas. Lokala fuktfläckar observerades på insida yttertak, inga förhöjda fuktvärden kunde uppmätas.

Att mer eller mindre fuktfläckar förekommer på en äldre vind är svårt att undvika enligt min uppfattning. Eftersom taket är renoverat bedöms fläckarna ha uppstått innan renoveringen.

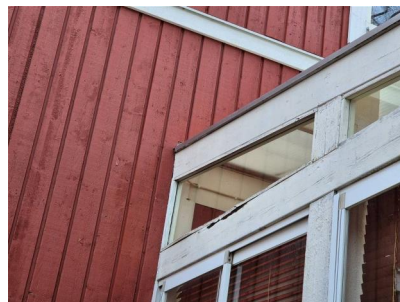
Inglasade uterum / altaner är oftast inte byggda med samma byggstandard som huvudbyggnader. Exempelvis takkonstruktioner bedöms ofta bestå av underdimensionerade takbjälkar med långa spännvidder och ofta liten till ingen taklutning alls.

Taken är ofta av plast som lätt spricker. Vintertid bör man tänka på att ta bort snön för att inte bygga upp större snötyngder. Risk kan annars finnas för skador i takmaterial/takkonstruktioner. Lokala rötskador observerades i trädetaljer på altanen.

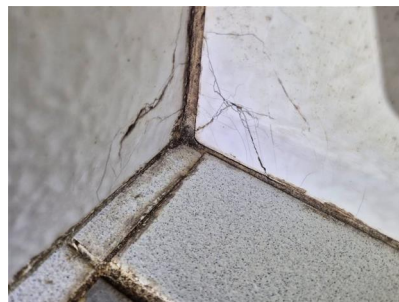
Våtrummet har äldre yt-/tätskikt. Sprickor finns i kakelplattor vid ett innerhörn i duschplatsen, den äldre golvbrunnen har hamnat för nära väggen vid tidigare renovering och toalettstolen sitter inte fast. Trasiga kakelplattor förekommer även i utrymmet utanför duschen.

Renovering av utrymmet rekommenderas. Kontakta en behörig våtrumsentreprenör för en renovering. I samband med renoveringen bör omkringliggande konstruktioner kontrolleras för att upptäcka eventuella följdskador.

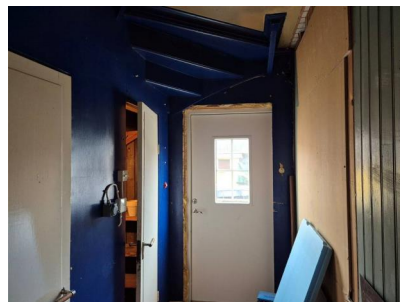
Lägenheten är inte färdigställd.

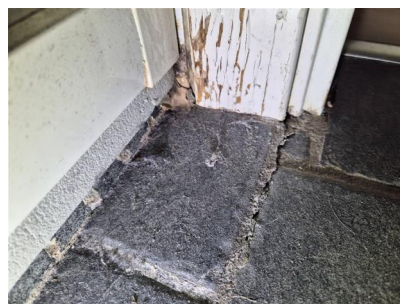
Våtutrymmet har äldre yt-/tätskikt och en äldre golvbrunn som inte byttes ut vid tidigare renovering. Rörledningar finns i golvet (godkänt före 2005), småsprickor finns i kakelplattor vid innerhörn i duschplatsen. Lösa klinkerplattor observerades innanför dörren och brister finns i golvlutningen.

Renovering av utrymmet rekommenderas. Kontakta en behörig våtrumsentreprenör för en renovering. I samband med renoveringen bör omkringliggande konstruktioner kontrolleras för att upptäcka eventuella följdskador.

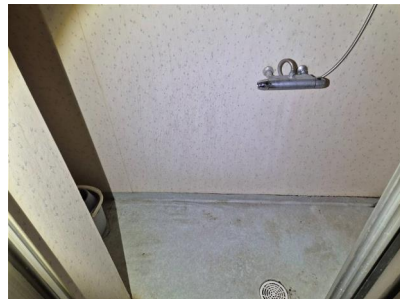
Våtutrymmet har äldre yt-/tätskikt och en äldre golvbrunn utan klämring. Duschblandaren sitter inte dikt mot väggen och missfärgningar finns på yt/tätskikten som tyder det på brister med ventilationen (observera att besiktning av bostadens ventilation ingår inte i besiktningsomfattningen).

Renovering av utrymmet rekommenderas. Kontakta en behörig våtrumsentreprenör för en renovering. I samband med renoveringen bör omkringliggande konstruktioner kontrolleras för att upptäcka eventuella följdskador.

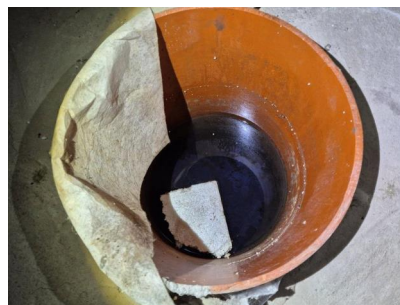
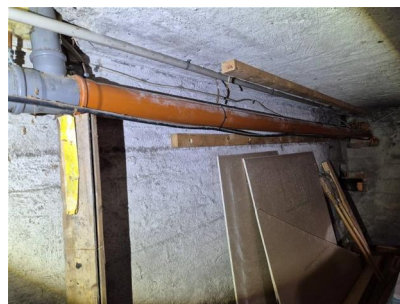
Källaren är en äldre råkällare. Putssläpp och missfärgningar förekommer på väggar/golv.

I ett rum mot sydvästra delen finns en brunn i betongplattan för uppsamling av grundvatten enligt upplysning från uppdragsgivare.

Så länge källaren används utifrån de faktiska förutsättningar som råder i en äldre källare, är skaderisken liten enligt min uppfattning.

Komplettera gärna med mer element för en torrare miljö och klamra fast avloppstammen bättre.
