**Fastighetsuppgifter**

Järnbalken 12

Gamla Bromstensvägen 53

Uppdragsnummer	AB6851
Besiktningsdatum	2026-04-07
Besiktningsservice	OBM Besiktningsservice AB
Besiktningsserviceföretag	Peter Franck
Närvarande	Säljare
Giltig till och med	2027-04-07

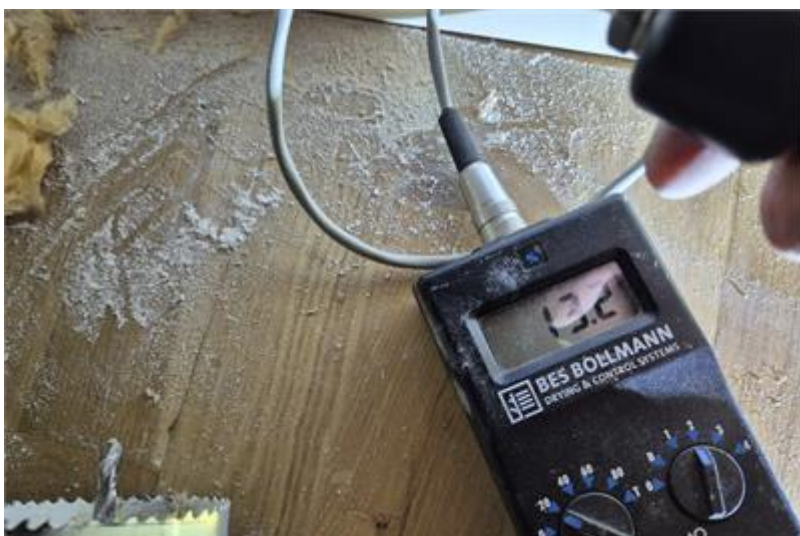
Byggnadsdel	Vägg i källare arbetsrum
Konstruktionsdel	Påreglad vägg på motfylld grundmur
Konstruktionsuppbyggnad	Gips och träskiva på tunn regel/läkt, isolering av mineralull, svart förhydningspapp, grundmur av betong/hålstén.

Fuktkvot mättes till ca 13-15% FK via doshål, relativ fuktighet ca 73% RF.

Det kritiska gränsvärdet för mikrobiell tillväxt brukar anges till ca 17% fuktkvot (FK) eller ca 75% i relativ luftfuktighet (RF).

Fuktvärdena är strax under gränsvärden.

Notera att stickprovsmässig undersökning är utförd samt att mätvärden normalt sett kan variera över årstiderna. För att säkert fastställa konstruktionens kondition och fuktstatus måste en mer omfattande undersökning utföras.
