Anticimex Överlåtelsebesiktning av småhus - nivå 1

Fastighetsbeteckning: Ödeshög 4:26	
Fastighetsägare: Lingma Konsult AB	
Fastighetsadress: Bryggarevägen 7	
Postnummer: 599 33	Ort: Ödeshög

Besiktningdatum: 2026-04-07	Protokollnummer: 69638971
Temperatur: 6 °C	Väderlek: Sol
Tekniker: Viktor Andersson	
E-post: Viktor.Andersson@anticimex.se	
Kontor: Jönköping	
Närvarande: Ensam vid besiktningstillfället

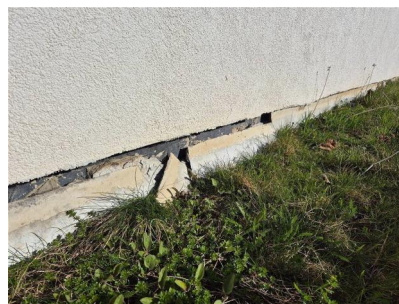
Utvändigt / Sockel

Putssläpp finns i sockel på gavel mot vägen, putsen har släppt längs med hela gaveln.

Kontakt med murare rekommenderas för kontroll och åtgärd.

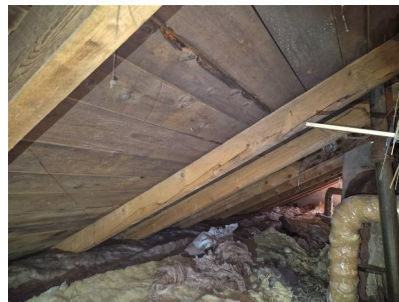
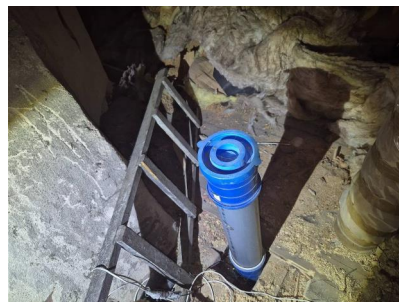
Utvändigt / Vind

Mindre missfärgning förekommer i brädtak enligt förväntan sett till husets ålder.

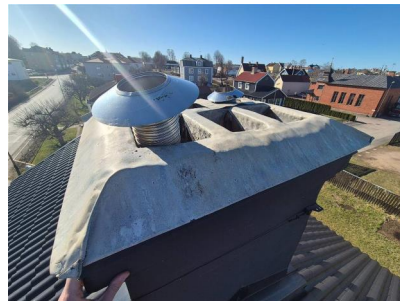
Utvändigt / Skorsten

Skorstenar saknar väderskydd.

Väderskydd kan monteras för att skydda mot nederbörd som annars kan orsaka fuktskador och frostsprängning i skorstenen/ murstocken.

Vi rekommenderar att du kontaktar en plåtslagare för att ta reda på hur och om ett väderskydd ska monteras.

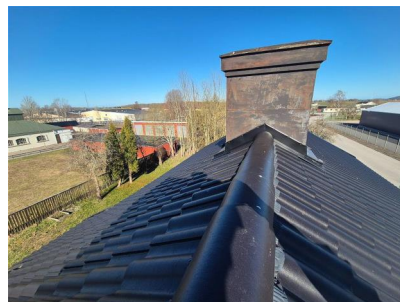
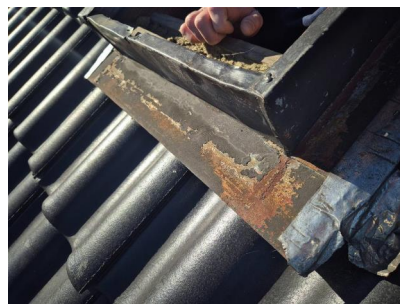
Utvändigt / Tak

Äldre plåtdetaljer på skorstenar (nya plåtar runt skorstenar) samt taklucka är inte utbytta i samband med takreoveringen.

Detta kan leda till fuktskador i bakomliggande konstruktioner.

Taket är besiktat från taklucka.

Kontakta en plåtslagare för kontroll och åtgärd.

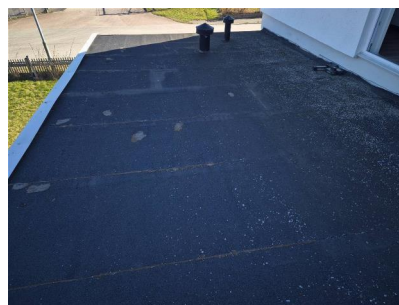
Utvändigt / Garage utvändigt

Takpappen är äldre.

Pappen endast limmad mot fasaden på huset.

Tätskiktet på ett platt/låglutande tak har enligt vår bedömning en begränsad livslängd. Eftersom takpappen är äldre har det ett minskat motstånd mot vattengenomträngning. Detta i sin tur kan leda till att takkonstruktionen drabbas av fuktskador.

Rekommenderas att hålla pappen under uppsikt tills ett framtida byte av papp.

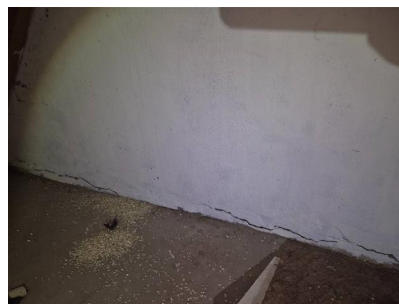
Entréplan / Trappförråd

Sprickor finns i betongvägg.

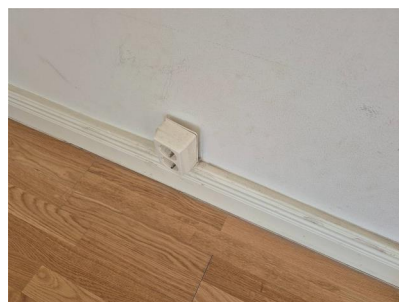
Entréplan / Vardagsrum

Eluttag mot baksidan sitter löst.

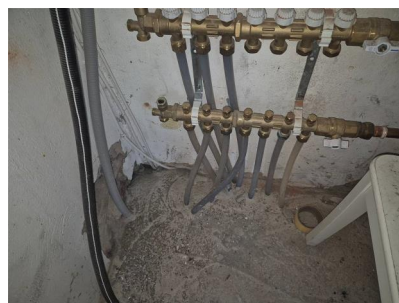
Entréplan / Städskrub

Golvvärmefördelning placerat i utrymme utan tätskikt. Vid ett eventuellt läckage riskerar fukt att tränga in i angränsande konstruktioner.

Rekommenderas att ett vattenlarm monteras i detta utrymme.

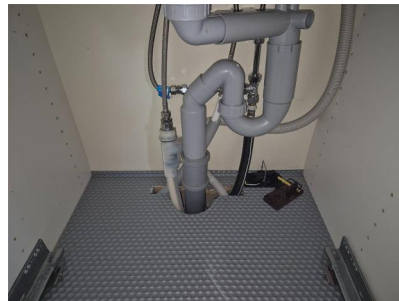
Entréplan / Kök

Fuktskydd saknas under vitvaror och är inte tätt i diskbänkskåpet.

- Fuktskydd under diskmaskinen avslutas under golvnivå och sockeln går hela vägen ner mot golv. Detta försvårar möjligheten för vatten att rinna fram vid ett eventuellt läckage.
- Avloppsslangen till diskmaskinen är inte förankrad enligt monteringsanvisning.
- Kökslådan under diskbänk bristfälligt förankrad. Skruvar saknas till fäste.

Utän fuktskydd är det svårt att upptäcka läckage. Vatten kan då tränga in i omkringliggande konstruktioner och orsaka fuktskador.

För att upptäcka eventuella läckage, installera ett fuktskydd.

Ett vattenlarm kan med fördel monteras under skåpet för att lättare upptäcka eventuella läckage.

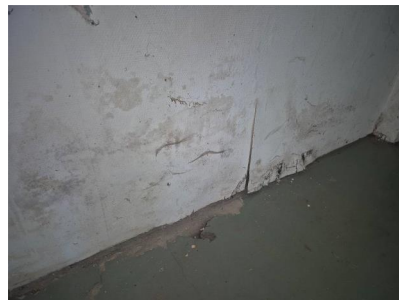
Entréplan / Förråd

Missfärgningar finns på yttervägg och vävtapet har släppt från underlaget.

Ingen avvikande fuktindikation vid besiktningstillfället.

Rekommenderas att ta bort vävtapet samt knacka bort lös puts och putsa upp väggen.

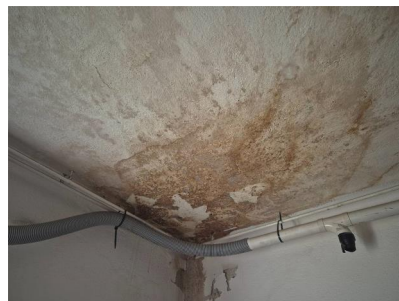
Entréplan / Verkstad

Missfärgning/fuktfläck finns i innertaket.

Ingen avvikande fuktindikation vid besiktningstillfället.

Äldre rostig gjutjärnsbrunn finns i utrymmet.

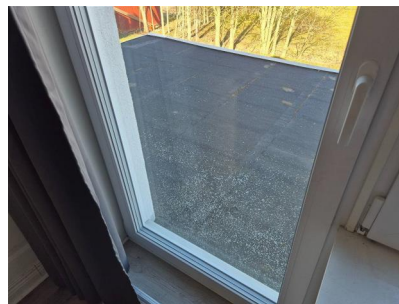
Övre plan / Sovrum 1

Balkongdörr leder ut på garagetak utan skyddsräcke. Det rekommenderas att dörren spärras så att den inte kan öppnas, då det föreligger fallrisk.

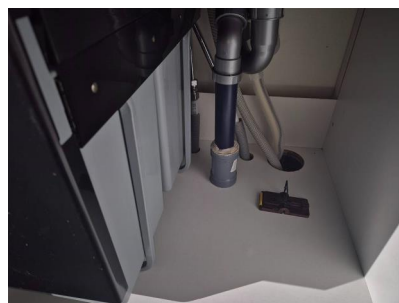
Övre plan / Kök

Fuktskydd saknas i diskbänksskåp och under kyl/frys.

Utan fuktskydd är det svårt att upptäcka läckage från rörledningar. Vatten kan då tränga in i omkringliggande konstruktioner och orsaka fuktskador.

Avloppsslangen till diskmaskinen är ej förankrad enligt monteringsanvisning.

För att upptäcka eventuella läckage, installera ett fuktskydd.

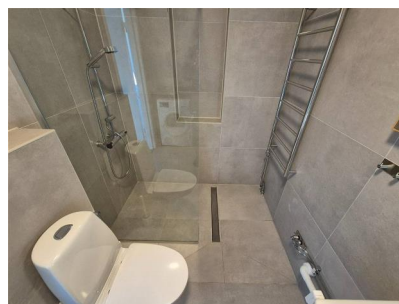
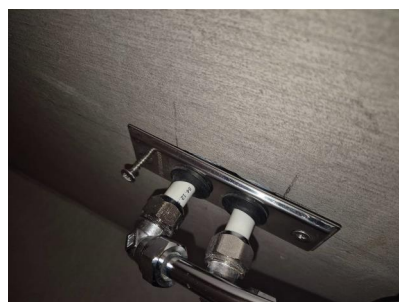
Övre plan / Dusch/Toalett

Rör genomföringar finns i golv till handdukstork, vid tiden för renoveringen var detta inte enligt gällande branschregler. Rören kommer även upp för nära vägg.

Rör genomföringar i golvet medför en ökad risk för att vatten tränger ner i omkringliggande konstruktioner och orsakar fuktskador.

Fog saknas på en mindre del vid hylla i duschen.

Bricka vid rör genomföringar i vägg är ej fackmannamässigt monterad. Rekommenderas kontakt med byggare för åtgärd.
