Besiktningssprotokoll

Anticimex Försäkringsbesiktning i samarbete med Fastighetsbyrån

Fastighetsbeteckning: Nössemarks-Strand 1:29	
Fastighetsadress: Nössemarks-Strand 920	
Postnummer: 668 91	Ort: Ed

Besiktningdatum: 2026-04-07	Protokollnummer: 69628920
Temperatur: 6 °C	Väderlek: Klart
Tekniker: Anton Bergström	
E-post: anton.bergstrom@Anticimex.se	
Kontor: Karlstad	
Närvarande: Fastighetsägare Anton Bergström Anticimex

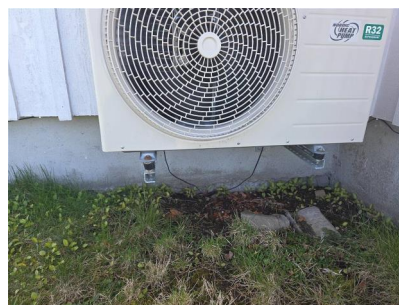
- Kondensvatten från luftvärmepumpens utedel leds inte bort från husgrunden.

Detta medför ökad risk för att vatten tränger in i anslutande konstruktioner, vilket i sin tur kan leda till fuktrelaterade skador. Observera att besiktning av byggnadens värmesystem eller värmepumpen inte har ingått i uppdraget.

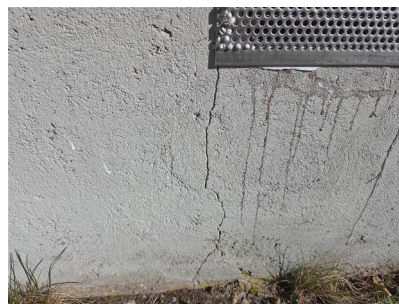
- Sprickor finns i sockel.

Dessa bedöms inte ha lett till bakomliggande skador.

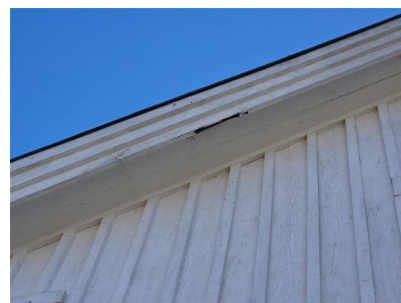
- Vindskivor är behov av underhåll lokalt.

Träkonstruktioner där målningens behov finns riskerar att få fukt- och rötskador på grund av sämre vattenavvisande förmåga. För att öka livslängden på fasadbeklädnaden rekommenderas målning och underhåll.

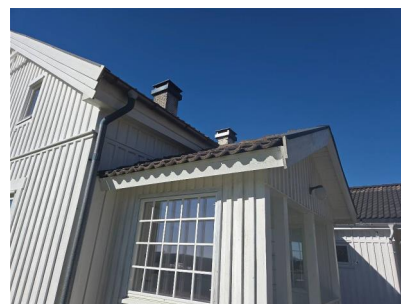
- Hängränna saknas på farstukvist.

När hängrännor saknas utsätts fasad och grund för ökad fuktbelastning, vilket i sin tur kan leda till fuktskador i bakomliggande konstruktioner.

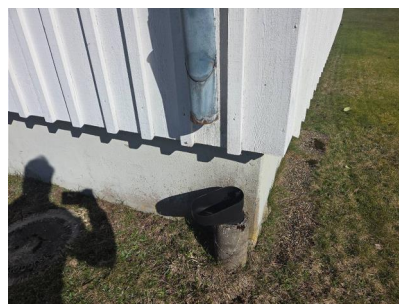
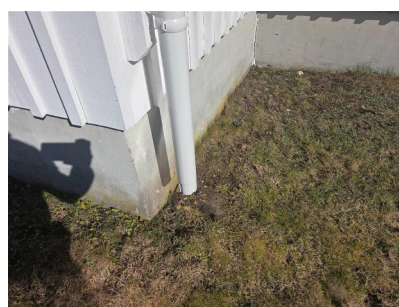
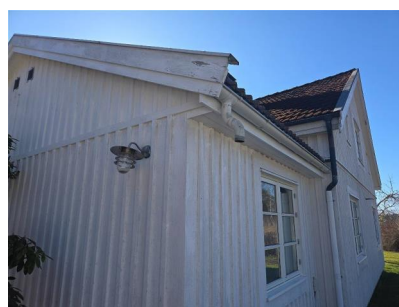
- Stuprör är bristfälligt anslutet och saknas lokalt.

Stuprör som avslutas intill huset (ovan mark) kan medföra en ökad fuktbelastning på grundmur/sockel som i sin tur kan leda till fuktrelaterade skador.

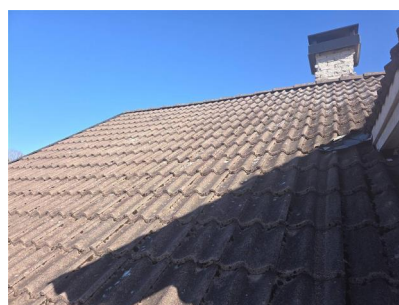
- Yttertaket är äldre.
- Mosspåväxt noterades på takpannor.

Taket är besiktigt ifrån mark och balkong.

Takpannor, plåtdetaljer och underlagspapp har enligt vår bedömning en begränsad livslängd. Eftersom husets taktäckning är äldre har det ett minskat motstånd mot vatteninträngning. Detta i sin tur kan leda till fuktskador på träläkt och vidare ner i underliggande konstruktioner.

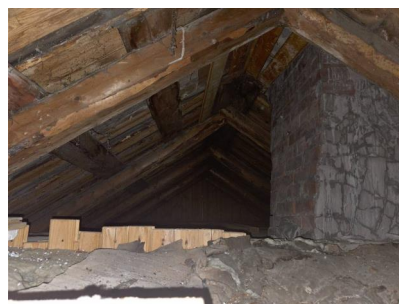
- Underlagstaket har äldre fuktfläckar.

- Vid kontroll av vinden uppmättes fuktvärden under kritisk fuktnivå för mikrobiell tillväxt och en normal lukt upplevdes. Fuktkvoten i underlagstak/takbjälkar uppmättes till 12%.

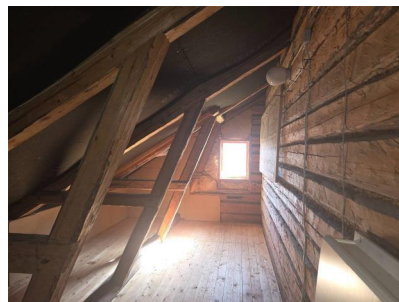
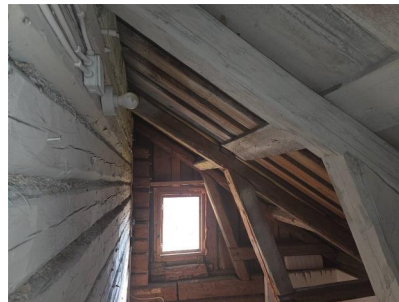
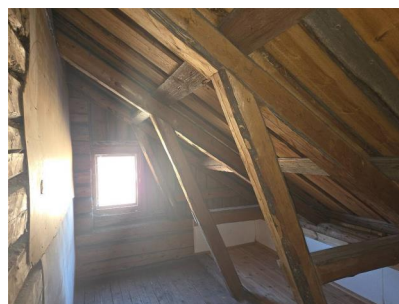
- Vid kontroll av vinden uppmättes fuktvärden under kritisk fuktnivå för mikrobiell tillväxt och en normal lukt upplevdes. Fuktkvoten i underlagstak/takbjälkar uppmättes till 10%.

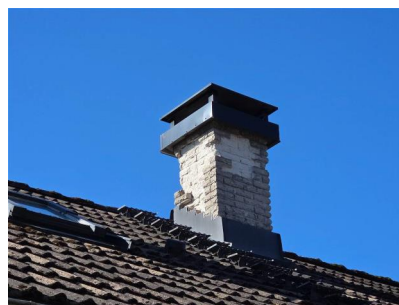
- Murstocken har sprickor och tegel lossnat.

Sprickor och otätheter kan leda till att rökgaser kommer ut i bostaden. Läckage är farligt då rökgaser kan utgöra brandfara och är giftiga att andas in. Läckage kan oftast upptäckas med hjälp av en provtryckning.

Vi rekommenderar att du kontaktar en fackman för kontroll och åtgärd.

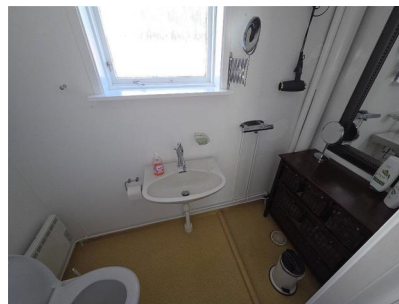
- ⚠ • Våtutrymmet har äldre yt-/tätskikt.
- (Dusch använd ej.)

Eftersom funktionen, som innebär att ytskiktet/tätskiktet ska vara vattentätt, kan vara nedsatt finns en ökad risk att vatten tränger igenom ytskiktet/tätskiktet med vattenskador i omkringliggande konstruktioner som följd.

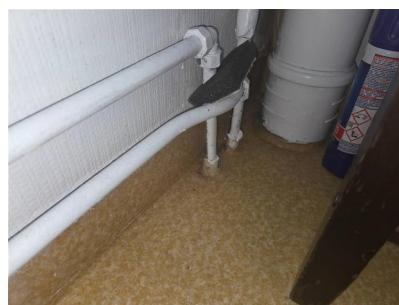
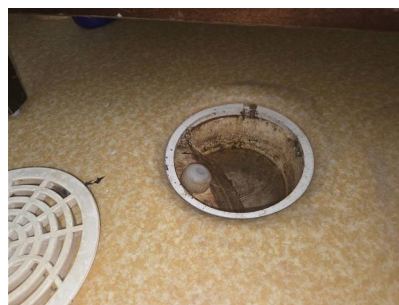
- Rör genomföring finns i golv.
- Klänningen är lös i golvbrunnen.
- Tröskel i duschzon, eventuellt läckagevatten från wc och handfat riskerar att rinna ut i hall istället för golvbrunn.

Rör genomföringar i golvet medför en ökad risk för att vatten tränger ner i omkringliggande konstruktioner och orsakar fuktskador.

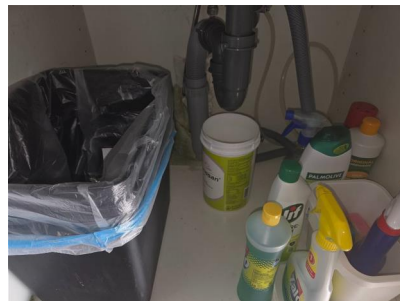
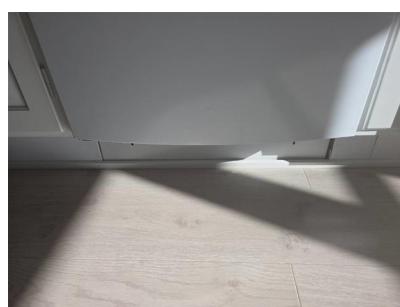
- Fuktskydd saknas i diskbänksskåp, Under diskmaskinen och under kyl&frys.

Utan fuktskydd är det svårt att upptäcka läckage från rörledningar. Vatten kan då tränga in i omkringliggande konstruktioner och orsaka fuktskador.

För att upptäcka eventuella läckage, installera ett fuktskydd.

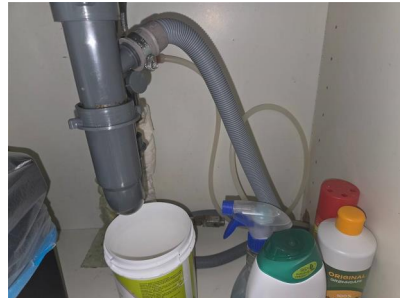
- Upphångningsbygel saknas på avloppslang från diskmaskinen.

När upphångningsbygel saknas ökar risken för brott på slangen med läckage som möjlig följd.

För att hindra brott på avloppslang rekommenderas komplettering av upphångningsbygel.

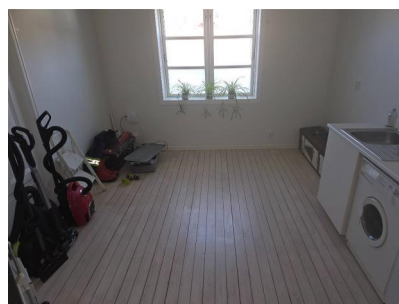
• Golvet i utrymmet är inte fuktsäkrat mot väggar och tröskel.
• Golvbrunn saknas.

Avsaknaden tätskikt på golvet ökar risken att vatten tränger in i angränsande konstruktioner och rum vilket i sin tur kan leda till fuktrelaterade skador.

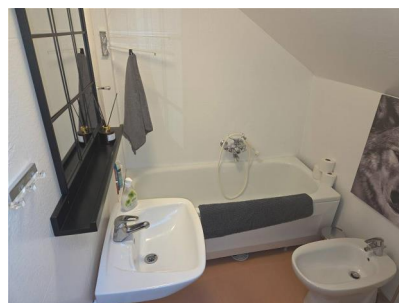
• Våtutrymmet har äldre yt-/tätskikt.
• Rör genomföring finns i golv.
• Väggbeklädnad har släppt från underlaget lokalt.

Eftersom funktionen, som innebär att ytskiktet/tätskiktet ska vara vattentätt, kan vara nedsatt finns en ökad risk att vatten tränger igenom ytskiktet/tätskiktet med vattenskadorna i omkringliggande konstruktioner som följd.
