# Besiktningssprotokoll

Anticimex Försäkringsbesiktning i samarbete med Fastighetsbyrån

Fastighetsbeteckning: Nålen 3	
Fastighetsadress: Spanielvägen 5	
Postnummer: 30264	Ort: Halmstad

Besiktningdatum: 2026-04-07	Protokollnummer: 69639632
Temperatur: 4 °C	Väderlek: Sol
Tekniker: Martin Bystedt	
E-post: martin.bystedt@Anticimex.se	
Kontor: Halmstad	
Närvarande: Fastighetsägarens man och hans bror

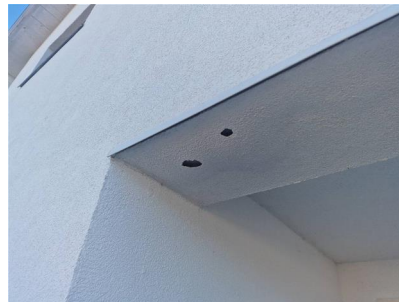
#### Utvändigt / Fasad

Sprickor finns lokalt i fasaden.  
Putsen har lokalt börjat släppa vid entrén

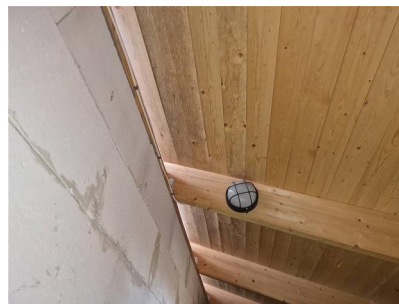
### Utvändigt / Vind

Den mikrobiella påväxt som finns på underlagstaket i vindsutrymmet har funnits där sedan montaget.

Mindre mängd mikrobiell påväxt noterades lokalt i några takstolsfack åt sydväst.

Se under punkt 1. "Insamling av upplysningar och handlingar".

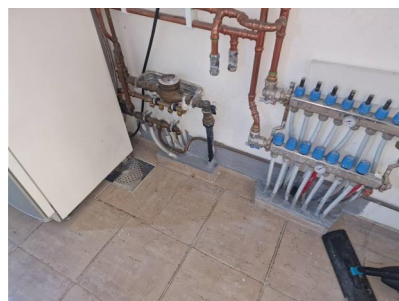
## Entréplan / Groventré/Tvättstuga

Rörgenomföringar finns i golvet via golvklackar.  
Vid fuktindikering i utrymmet noterades inga förhöjda fuktindikationer.

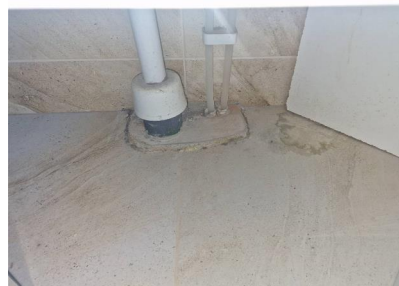
### Entréplan / Badrum/Wc

Rör genomföringar finns i golvet.  
Lokalt bristfälligt utfört golvfall.  
"Bomljud" noterades lokalt i klinkergolv/-väggar.

Vid fuktindikering i utrymmet noterades inga förhöjda fuktindikationer.

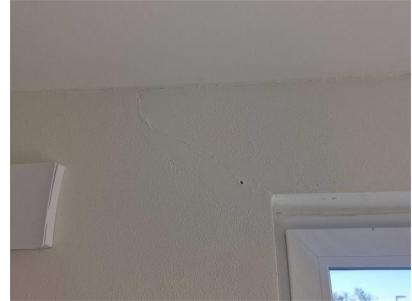
### Övre plan / Sovrum 3

En spricka noterades i väggen intill fönster.
