Besiktningssprotokoll

Anticimex Försäkringsbesiktning i samarbete med Fastighetsbyrån

Fastighetsbeteckning: Fååsa 15:6	
Fastighetsadress: Storhagsgatan 16	
Postnummer: 590 49	Ort: Vikingstad

Besiktningdatum: 2026-03-30	Protokollnummer: 69630231
Temperatur: 5 °C	Väderlek: Mulet
Tekniker: Elin Arvidsson	
E-post: Elin.Arvidsson@anticimex.se	
Kontor: Linköping	
Närvarande: En av fastighetsägarna

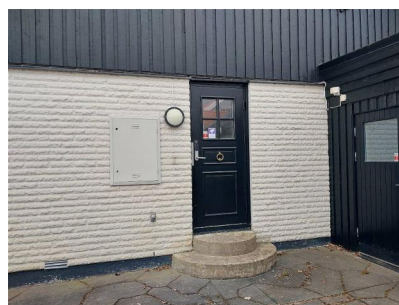
Trappa är motgjuten mot huset.

Eftersom trappan är motgjuten mot huset finns risk att vatten tränger in i anslutande konstruktioner vilket i sin tur kan leda till fuktrelaterade skador.

Mindre puts-/färgsläpp förekommer på sockeln.

Med fördel kan skärmtak monteras ovan trappan/dörren för att minska fuktbelastningen mot angränsande delar.

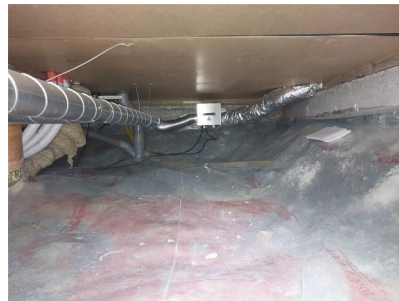
Krypgrund med installerad avfuktare. Plast finns på marken.

Träskyddsbehandlat virke finns i krypgrunden.

Vissa typer av träskyddsbehandlat virke riskerar om det utsätts för fukt avge en kemisk lukt, lukten kan även spridas till boendemiljön.

Vid kontroll av konstruktionen i krypgrund uppmättes fuktvärden under kritisk fuktnivå för mikrobiell tillväxt. Fuktkvoten uppmättes till omkring 13 %. Gränsvärdet för mikrobiell tillväxt är satt till ca 17 % fuktkvot i gran/furu.

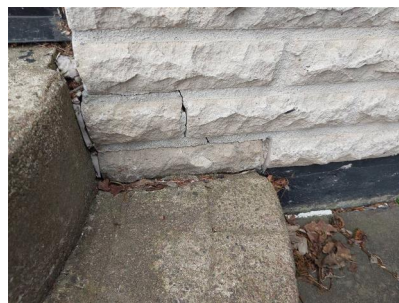
Enstaka mindre spricka vid tegelfasad vid groventrén.

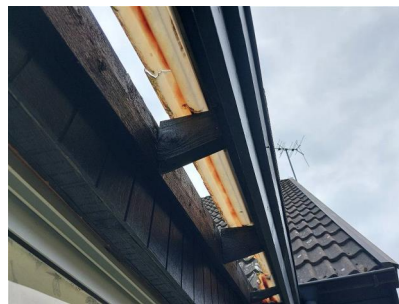
Tak av korrugerad plast (vid änden av uterummet) är trasigt.

Inga tecken på inläckage i uterummet.

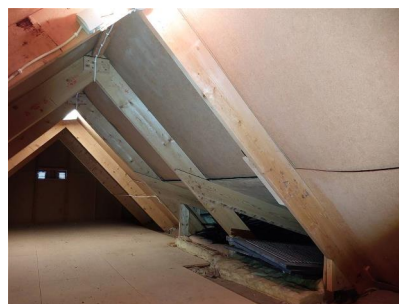
Vid ursprunglig del av huset består underlagstaket av träfiberskivor.

Eftersom underlagstaket består av träfiberskivor utan yttre täckning av papp under takbeklädnaden, finns risk vid ogynnsam väderlek att regnvatten/snö tränger in i skivskarvar med läckage på vindsutrymmet som följd. Med tiden kan även träfiberskivorna drabbas av fuktskador.

Mindre missfärgningar noterades på vissa skivor, bedöms vara i normal omfattning med tanke på takets ålder.

Vid kontroll av vinden uppmättes fuktvärden under kritisk fuktnivå för mikrobiell tillväxt. Fuktkvoten i underlagstak/takbjälkar uppmättes till 9 %. Det finns risk för mikrobiell tillväxt om fuktkvoten (i gran/furu) överstiger ca 17 %.

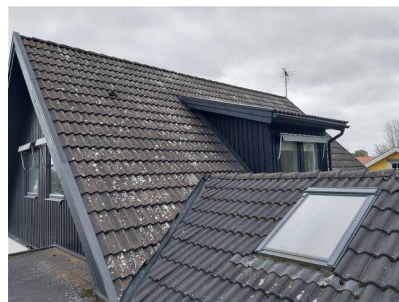
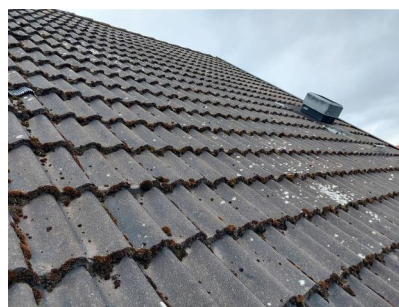
Yttertaket är delvis äldre och åldersrelaterat slitage noterades på tak vid ursprunglig del av huset.

Takpannor, plåtdetaljer och eventuell underlagspapp har en begränsad livslängd. Eftersom husets taktäckning delvis är äldre har det ett minskat motstånd mot vatteninträning. Detta i sin tur kan leda till fuktskador på träläkt och vidare ner i underliggande konstruktioner.

Några takpannor är har kasat ur position, främst vid rännalar.

Mosspåväxt finns på takpannor samt på papptak vilket rekommenderas att rensas bort.

För att minska fuktbelastningen mot underliggande delar behöver takpannor läggas till rätta/ersättas efter behov.

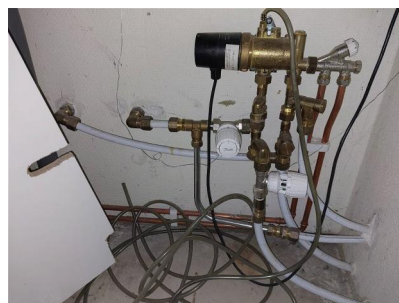
Träkonstruktioner i kontakt med oisolerad betongplatta.

Trädetaljer (trösklar, innervägg, hyllor mm) kan via kapillärkraft bli fuktiga vilket kan leda till fuktskador. Vid misstanke om detta bör dessa delar bytas ut.

Gjutjärnsbrunn noterades med rostangrepp.

Rör för golvvärmefördelning finns i utrymmet.

Vid ett eventuellt läckage finns risk för fuktskador i angränsande konstruktioner.

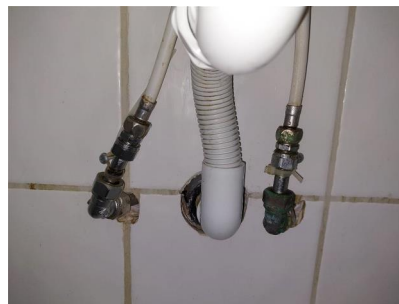
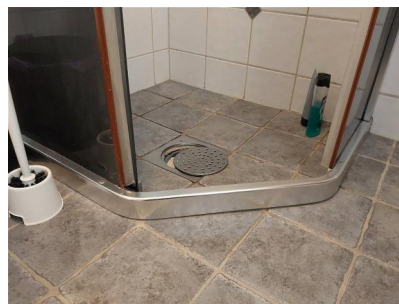
I utrymmet finns anmärkningar som ökar risken för fuktskador.

- Väggbeklädnaden är otät vid rörgenomföringar.

De otäta rörgenomföringarna i väggbeklädnaden medför att vatten kan tränga ner i bakomliggande konstruktioner med fuktskador som följd vid ett eventuellt läckage. Detta kan i sin tur leda till mikrobiella skador (angrepp av mikroorganismer).

- Inbyggd spolcistern till toalett saknar skvallerrör.

Utan skvallerrör finns risk att eventuellt läckage inte upptäcks, vilket kan leda till fuktskador i omkringliggande konstruktioner.

- Duschväggsockel stängd mot golv.

Vid ett eventuellt läckage utanför duschzonen har vattnet svårt att ta sig till golvbrunnen och det finns risk för fuktskador i angränsande konstruktioner.

- Rörgenomföringar förekommer i golv.

Vidare noterades slitage på fogar vid klinker i duschzon.

Normala fuktvärden indikerades mot klinker/kakel.

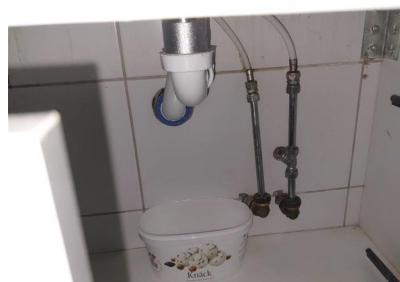
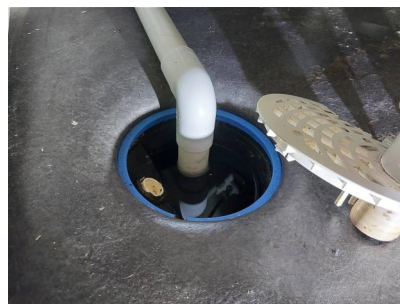
- ⚠ I utrymmet finns anmärkningar som ökar risken för fuktskador.

- Väggbeklädnaden är otät vid rörgenomföringar.

De otäta rörgenomföringarna i väggbeklädnaden medför att vatten kan tränga ner i bakomliggande konstruktioner med fuktskador som följd vid ett eventuellt läckage. Detta kan i sin tur leda till mikrobiella skador (angrepp av mikroorganismer).

- Golvbrunnen bedöms vara av äldre standard, ej utbytt vid renovering. Risk finns att det nya tätskiktet inte har kunnat anslutas till golvbrunnen på ett riktigt sätt, vilket kan leda till fuktskador i omkringliggande konstruktioner.

- Rörgenomföringar förekommer i golv.

Fuktindikering i utrymmet gav inga förhöjda fuktindikationer.
