# Besiktningssprotokoll

Anticimex Överlåtelsebesiktning av småhus - nivå 2

Fastighetsbeteckning: Målsryd 1:70	
Fastighetsägare: Benita Birgersson	
Fastighetsadress: Slätthult Björkudden 1	
Postnummer: 516 95	Ort: Målsryd

Besiktningdatum: 2026-04-07	Protokollnummer: 69644591
Temperatur: 4 °C	Väderlek: Klart
Tekniker: Andreas Olla	
E-post: andreas.olla@anticimex.se	
Kontor: Borås	
Närvarande: Fastighetsägare

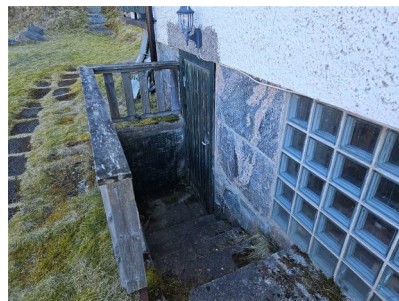
Delar av marken lutar mot huset, utvändigt källarnedgång täcks inte av ovanliggande tak varpå dess brunn är av äldre standard, samt att uteplatsens betongbjälklag vid groventrén är vidgjutet mot husets fasad.

Detta medför en ökad fuktbelastning för husets grundläggning och anslutande konstruktioner, vilket kan leda till fuktrelaterade skador. Förutsättningarna vid källarnedgången kan resultera i att vatten tränger in i källaren vid eventuella stopp i brunnen eller kraftiga skyfall.

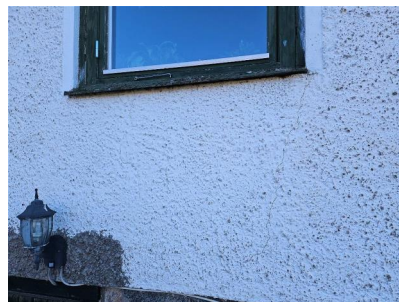
- Det finns lokala sprickor och underhållsbehov vid delar av sockeln och den putsade fasaden.
- Fasaden har lokala otätheter och puts/färgsläpp
- En av stenarna i grundmuren under källarfönstret på framsidan har vandrat ut från sitt ursprungliga säte.
- Det finns springor i betongbjälklaget runt pelarna som håller upp utbyggnationen på övervåningen.
- Delar av panelen är i behov av målning/underhåll.

Kontakta en byggtreprenör för att kontrollera sockeln, fasaden och de uppmärksammade bristerna för att säkerställa lämpliga åtgärder samt skadorna orsak och omfattning.

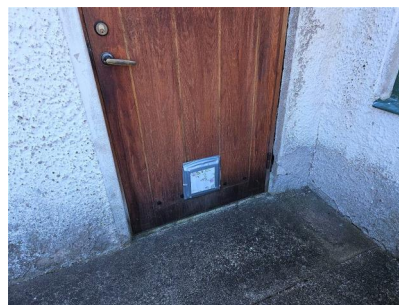
- Entrédörren och dörr till groventré saknar tröskelbleck samt att källardörren är i sämre skick och behöver bytas ut.

Detta medför en ökad risk för fuktrelaterade skador på grund av sämre vattenavvisande förmåga, vilket till viss del redan skett vid källardörren.

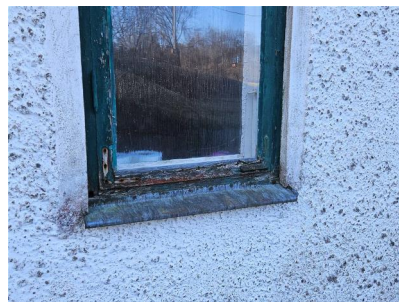
- Flera fönster i sämre skick
- Vissa av fönsterblecken är otäta vid infästning eller är inte korrekt utförda var vid det vid ett av fönsterna på övervåningen noterades lokala fuktfläckar på insidan.
- Ett mindre antal av fönsterna har spruckna fönsterglas.

Kontakta en fönsterentreprenör för att kontrollera husets fönster för att avgöra vilka som är lämpliga att bytas ut eller renovera samt vilka som behöver målas/underhållas. I samband med detta bör kringliggande konstruktioner kontrolleras efter eventuella följdskador.

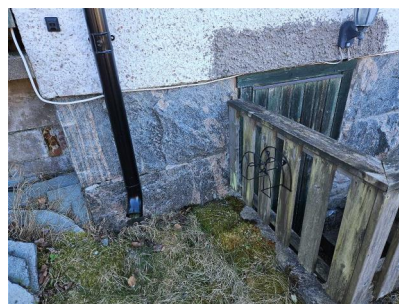
Samtliga stuprör avslutas intill grunden. Stuprör av sluta intill grunden, vilket innebär en stor fuktbelastning för husets grundläggning och kringliggande konstruktioner.

Vidare noterades att vissa delar av hängärnnorna inte är korrekt monterade. Detta ökar risken för läckage vid kraftigare skyfall.

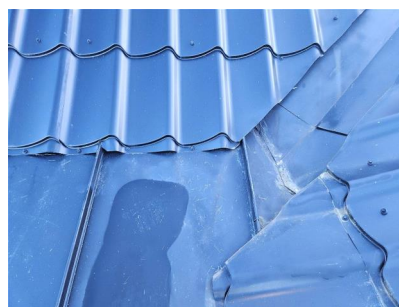
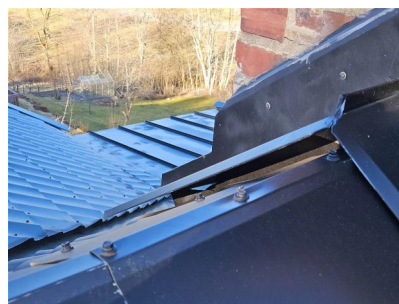
- Skorstenen har inget väderskydd samt att dess befintliga plåtarbete sluter tätt mot takplåten.
- Lutningen på takläggningen ovanför badrummet bedöms vara aningen längre än vad som rekommenderas samt att flera av skruvarna på pannplåten har monterats genom de enkelfalsade takplåtarna.
- Det finns ingen nockbandstättning.
- Ståndplåtarna är otäta då de är ansluta på utsidan av den putsade fasaden.
- Vissa plåtdetaljer och takplåtar är inte korrekt monterade.

Bristerna talar för att arbetet inte utförts efter tillverkarens anvisningar eller gällande byggnormer, vilket i sig kan öka risken för läckage och skador samt medföra att takets tekniska livslängd försämras.

Förslagsvis kan vissa av bristerna åtgärdas eller ses över för att minska risken för läckage och säkra takets livslängd.

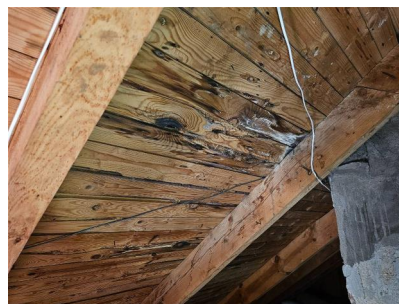
På vinden noterades även lokala fuktfläckar på underlagstaket samt att delar av underlagstaket bytts ut. Vid fuktmätning i området kring fläckarna uppgavs inga förhöjda fuktvärden.

Fläckarna bedöms som äldre och har sannolikt orsakats vid tiden innan yttertaket renoverades.

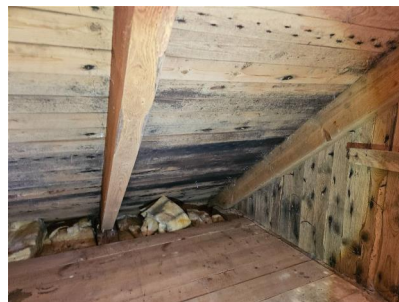
Det finns lokala missfärgningar av mikrobiell påväxt på underlagstaket.

I kombination med att flera av vistelserummen inte har några friskluftsventiler och att badrummet saknar frånluftventilation helt är detta ett tecken på att vinden tillfört fukt inifrån bostaden. Observera att besiktning av bostadens ventilationssystem inte har ingått i uppdraget.

För att komma tillrätta med detta kan fukttilförseln inifrån bostaden behöva minskas. Det kan göras genom att ventilationen i bostaden förbättras samt att eventuella otätheter i vindsbjälklaget (tak-/väggvinklar, taklucka med mera) tätas. Läs Anticimex faktablad om oppvärmda vindsutrymmen för tips och råd.

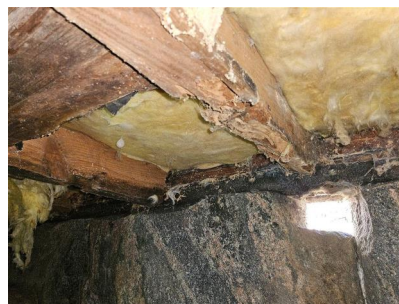
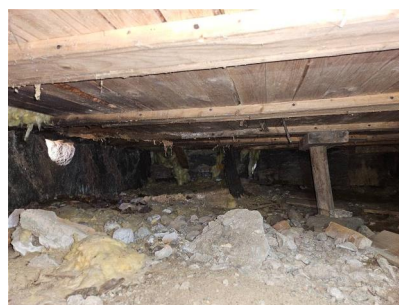
Vid besiktning av torpargrudens finns under matsalen och vardagsrummet noterades rötskador i bjälklaget och väggsgyllar, där skadorna är mest påtagliga mot det östra hörnet där även delar av blindbotten och isoleringen rasat ner. Vid fuktmetning uppgavs fuktkvoten till omkring 20-21%, vilket är över gränsvärdet före mikrobiell tillväxt. Vidare noterade bl.a. att det finns organiskt material på markytan som inte har någon ångspärr.

En vidare byggnadstekniks undersökning rekommenderas för att kontrollera grunden och skadorna orsak och omfattning samt säkerställa lämpliga åtgärder. I samband med detta bör över torpargrudens klimat förbättras och säkerställas för att undvika fotsatta fuktrelaterade skador.

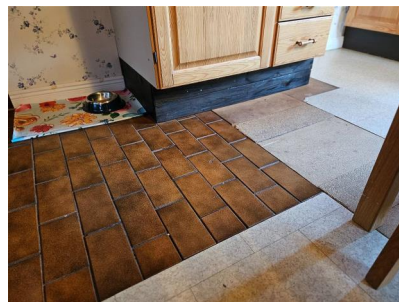
Vissa klinker och kakel plattor släppt från underlaget.

Detta har troligtvis orsakats av brister underarbetet vilket i sig inte bedöms kunna leda till skada men istället innebär en ökad risk för fler plattor släpper eller spricker vid hård belastning.

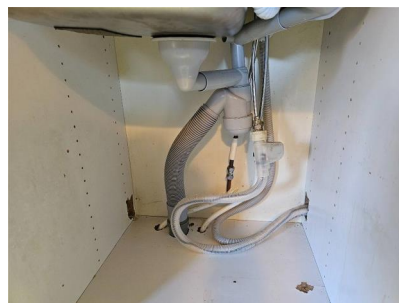
Det finns inget fuktskydd i diskbänkskåpet eller under kyl/frys.

Utan fuktskydd är det svårt att upptäcka läckage från rörledningar. Vatten kan då tränga in i omkringliggande konstruktioner och orsaka fuktskador.

Vidare noterades att diskmaskinens tömningsslang bör förankras.

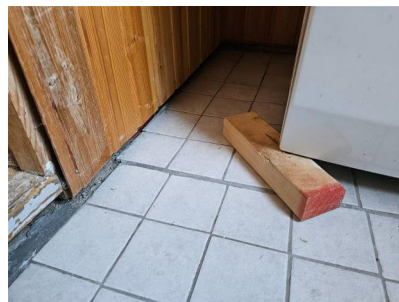
Utrymmet golv och golvbrunn har ingen anslutet tätskikt samt att golvkonstruktioner har uppenbara otätheter. Vid fuktindikering noterades inga avvikelser.

Vid eventuella läckage eller stopp i golvbrunnen kan detta medför fuktrelaterade skador vid kringliggande golv och väggkonstruktioner.

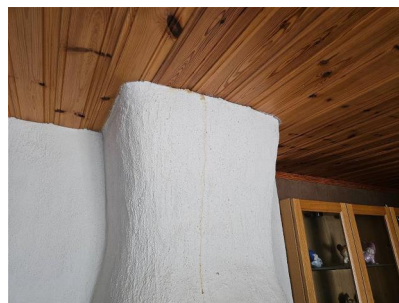
Vid murstocken noterades lokala missfärgningar och rinnmärken som bedöms vara orsakade av läckage från tiden innan yttertaket renoverades. Vid fuktmetning noterades inga förhöjda fuktvärden.

Även om fläckarna bedöms som äldre kan de med fördel tas bort eller målas över föra att lättare kunna upptäcka eventuella förändringar eller framtida läckage.

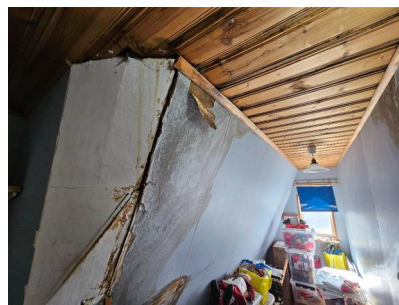
Ytskikten i båda rummen är skadade från tidigare takläckage. Vid fuktmetning noterades inga förhöjda fuktvärden.

Även om de kritiska skadorna åtgärdades och lagades i samband med takrenoveringen behöver utrymmenas ytskikt och väggbeklädnad bytas ut och renoveras.

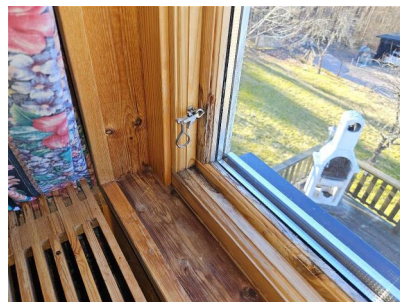
Vid ett av utrymmets fönster noterades spår av läckage som talar för att fönsterblecket inte håller tätt, Se "Utvändigt - Fönster"

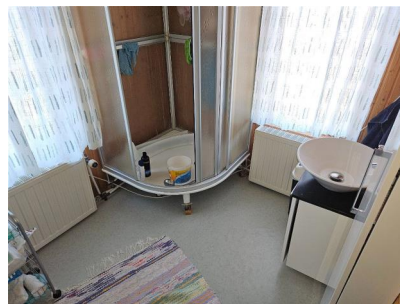
Utrymmen har uppenbara brister i utförande då bl.a. följande noterades:

- Utrymmets saknar golvbrunn och frånluftventilation
- Delar av tappvattensrörens kopplingar har förlags dolt i vägg och är inte fackmässigt utförda.
- Golvmattan har inget uppvik.

Kontakta en behörig våtrumsentreprenör för att renovera utrymmet. I samband med detta bör kringliggande konstruktioner kontrolleras efter eventuella följdskador.

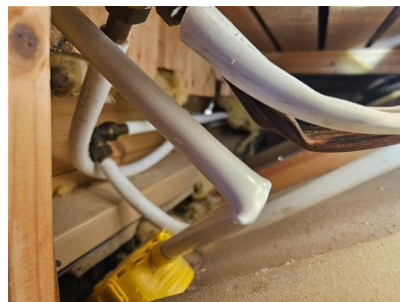
Under besiktningen noterades att bl.a. att husets tappvattensrör och rördragning till radiatorer visa lösa och inte korrekt bockade.

Detta bedöms medföra en ökad risk för läckage och fuktrelaterade skador och att flödet delvis kan vara begränsat.

Förslagsvis byts berörda VVS-installationer ut i samband med framtida renoveringar.

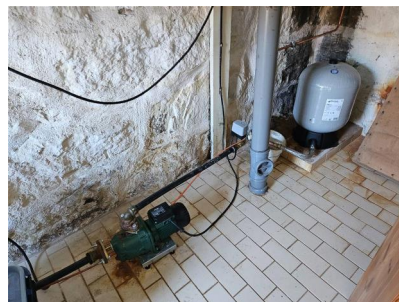
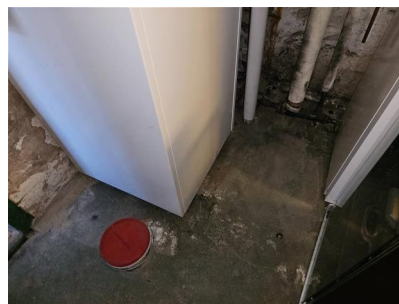
På en äldre naturstensgrund är fuktpåverkan från omgivande mark mer eller mindre konstant, dock är det sällan detta leder till några fuktskador då granitstenen, som grundmuren består av, inte har en kapillär förmåga.

Vidare noterades att urymmet där bergvärmepumpen står inte har någon egen golvbrunn men att det istället finns ett dräningshål i golvet, samt att blandaren till tvättstället inte är inkopplad.

I den mån det är möjligt bör traditionella omdräneringar av denna grundkonstruktion undvikas, då detta kan innebära att det uppstår rörelser i konstruktionen. Det är dock en god idé att regnvatten från stuprören leds bort från grunden, Se "Utvändigt - Stuprör och hängrännor" samt att källarens bör kompletteras med en permanent värmekälla.
