Anticimex Överlåtelsebesiktning av småhus - nivå 1

Fastighetsbeteckning: Femman 34	
Fastighetsägare: Frälsningsarmén	
Fastighetsadress: Kryddgårdsgatan 62	
Postnummer: 507 53	Ort: Borås

Besiktningdatum: 2026-04-07	Protokollnummer: 69628957
Temperatur: 12 °C	Väderlek: Klart
Tekniker: Andreas Olla	
E-post: andreas.olla@anticimex.se	
Kontor: Borås	
Närvarande: Hyresgäst

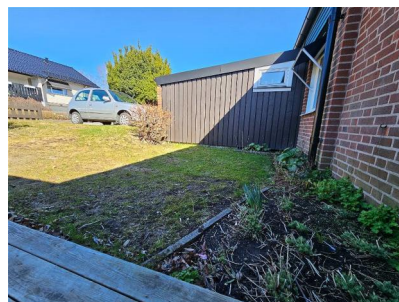
Marken på framsidan lutar mot huset och det finns växter/rabatter intill grunden.

Detta innebär en ökad fuktbelastning mot grunden vilket i sin tur kan orsaka fuktskador i huset. Växternas rötter kan också skada grundmuren och sätta dräneringsledningen ur funktion.

Området närmast huset rekommenderas att vara fritt från växtlighet samt att den brunn som finns på framsidan bör hållas rent för att undvika eventuella stopp,

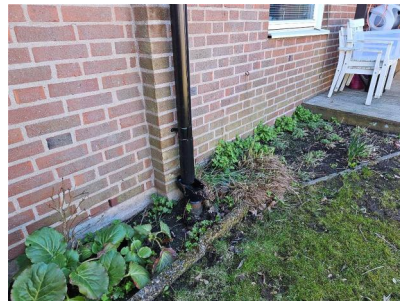
Avstånden mellan marken och fasaden är aningen längre än vad som rekommenderas.

Detta medför en ökad fuktbelastning för fasaden och grundläggningen, vilket kan resultera i fuktrelaterade skador,

För att minska risken bör man överväga att sänka marknivå och se till att marken närmast grunden är av väl-dränerade material.

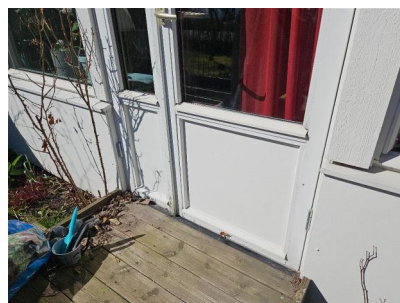
Altandörren är i behov av målning/underhåll samt att tröskel blecket har bakfall och inga uppvikta gavlar.

Detta medför en ökad risken för fuktrelaterade skador på grund av sämre vattenavvisande förmåga.

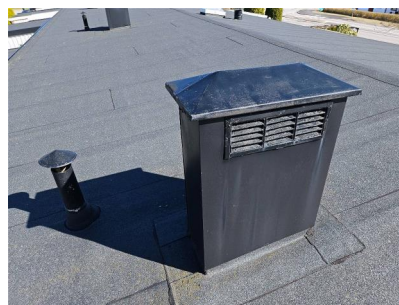
Vissa delar av takgenomföringarna plåtarbeten är äldre och har rostangrepp och färgsläpp,

Då övriga delar som överlappar takets uppvik är utbytta och i bra skick bedöms detta inte kunna leda till skador eller någon försämring av takets funktion.

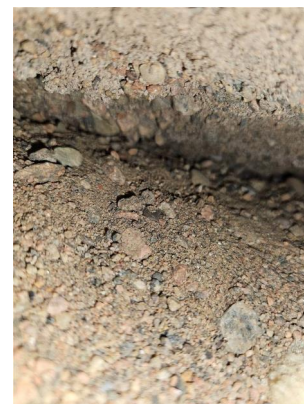
Husets grundläggning består av en platta på mark. Genom okulär kontroll som gjordes vid golvlucka i klädkammaren noterades att plattan byggts likt en sandwichkonstruktion/fyllnadsgolv med mellanliggande lager av sand. Vid luktkontroll i luckan och vind golvväggvinklar noterades inga avvikande lukter och vid fuktindikering emot det limmade plastmattorna uppgavs inga förhöjda fuktindikationer.

De limmades plastmattorna och väggsyllar riskerar att drabbas av fuktskador på grund av naturlig fuktpåverkan om fuktskyddet är bristfälligt utfört alternativt saknas. Fuktvandring kan ske från marken genom betongen till organiskt material genom så kallad kapillärsugning och diffusion, vilket kan leda till skador med lukt av mikrobiell karaktär. Om golvkonstruktion och syllar är tryckimpregnerade kan även en kemisk lukt förekomma.

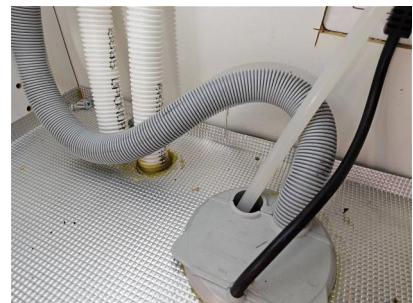
⚠ Det finns inget fuktskydd under kyl/frys. Vidare noterades att en av genomföringarna i diskbänksskåpet fuktskydd bör tätas

Utan fungerande fuktskydd är det svårt att upptäcka läckage. Vatten kan då tränga in i omkringliggande konstruktioner och orsaka fuktskador.

Vidare noterades att diskmaskinens tömningsslang bör förankras,
