Fastighetsuppgifter

Väppeby 7:71

Andvägen 5

Uppdragsnummer	C18067
Besiktningsdatum	2026-04-07
Besiktningföretag	OBM Fuktteknik AB
Besiktningförrättare	Jouni Kekkonen
Närvarande	Fastighetsägare
Giltig till och med	2027-04-07

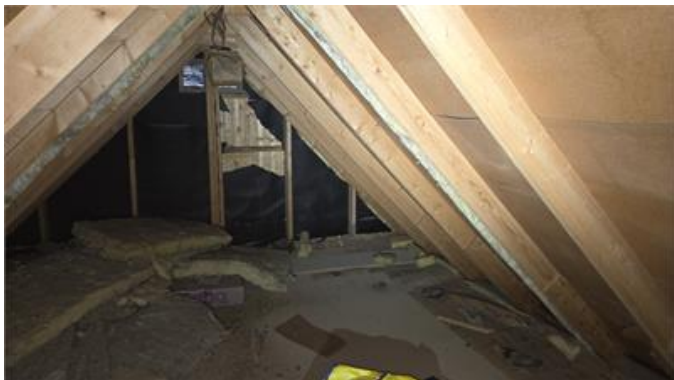
Besiktningresultat					
Bedömningsskala: 1 = Utan anmärkning, 2 = Påpekande, 3 = Bör åtgärdas, 4 = Ej besiktningsbart					
Byggnadsdel	1	2	3	4	Anmärkning
Vind/sidovindar					
		X			-Fuktfläckar/missfärgningar förekommer på underlagstak av board, vilket är relativt normalt för konstruktionstypen. Takets insida bör regelbundet kontrolleras. -Vinden besiktigad via landgång
Parallell tak			X		-Parallelltaket är en parallellisolerad takkonstruktion som inte är en besiktningsbar byggnadsdel. -Alla sidovindar ej besiktningsbara, lucka saknas till ett utrymme samt en lucka fastmålad.
Övre plan					
Trappa	X				
Hall	X				
Dusch/wc		X			-Golvbrunnen är enligt gällande anvisningar monterad för nära vägg. -Skvallerrör till inbyggd wc cistern saknas.
Sovrum 1	X				
Sovrum 2	X				
Sovrum 3	X				
Entréplan					
Hall	X				Se kommentar/riskanlys
Badrum/wc		X			Bomljud förekommer på klinkersplattor
Tvättutrymme		X			-Rör genomföringar i golv i renoverat utrymme är ett avsteg från branschrekommendationerna. -Pluggade rörsavstick förekommer, vilket medför ökad risk för skapande av ohälsosamt vatten.

Bilden visar delar av vinden

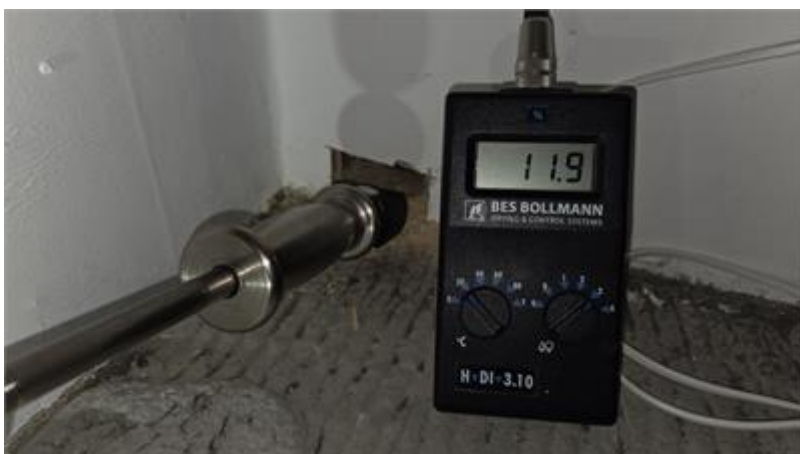
I provhål i vägg i trappförråd och vardagsrum uppmättes fuktkvoten i väggsyllar till ca 10-12% och relativ fuktighet i isoleringen till ca 54-56%

Det kritiska gränsvärdet för mikrobiell tillväxt brukar anges till ca 15-17% fuktkvot (FK) eller ca 70-75% i relativ luftfuktighet (RF).
