# Besiktningssprotokoll

Anticimex Försäkringsbesiktning i samarbete med Fastighetsbyrån

Fastighetsbeteckning: Virvelbaggen 33	
Fastighetsadress: Ånestadsgatan 201	
Postnummer: 603 70	Ort: Norrköping

Besiktningdatum: 2026-04-08	Protokollnummer: 69630021
Temperatur: 8 °C	Väderlek: Molnigt
Tekniker: Olle Österman	
E-post: Olle.Osterman@anticimex.se	
Kontor: Norrköping	
Närvarande: Fastighetsägare

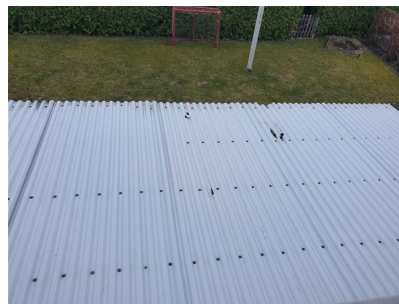
Plasttak är ställvis trasigt.

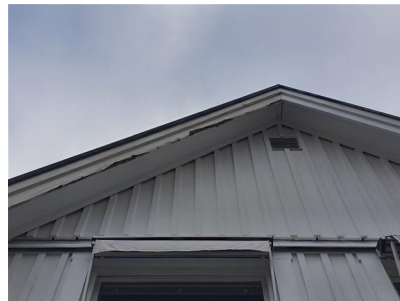
Rötskador finns i vindskivor.  
Dessa bedöms dock inte ha lett till bakomliggande skador.

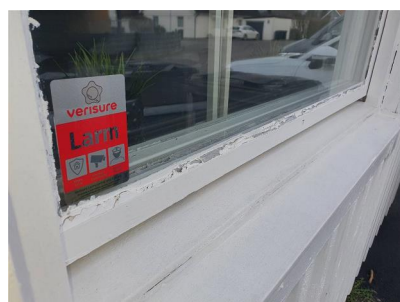
Fönster är i behov av målning/underhåll.

Fönsterbågar och fönsterkarmar där målningsbehov finns riskerar att få fukt- och rötskador på grund av sämre vattenavvisande förmåga.

För att öka livslängden på fönster rekommenderas målning och underhåll.

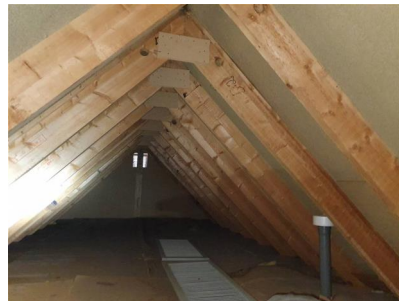
Underlagstaket består av spånskivor.

Eftersom underlagstaket består av spånskivor utan yttre täckning av papp under takbeklädnaden, finns risk vid ogynnsam väderlek att regnvatten/snö tränger in i skivskarvar med läckage på vindsutrymmet som följd. Med tiden kan även skivorna drabbas av fuktskador.

Vid kontroll av vindarna uppmättes fuktvärden under kritisk fuktnivå för mikrobiell tillväxt och en normal lukt upplevdes.

Fuktkvoten i takbjälkar uppmättes till 9 %.

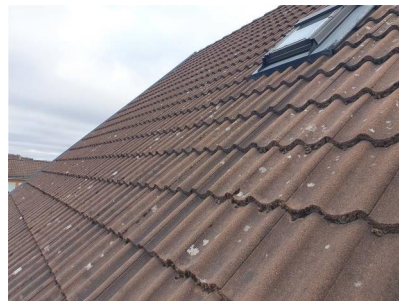
Yttertaket är äldre.

Takpannor och plåtdetaljer har enligt vår bedömning en begränsad livslängd. Eftersom husets taktäckning är äldre har det ett minskat motstånd mot vatteninträngning. Detta i sin tur kan leda till fuktskador på träläkt och vidare ner i underliggande konstruktioner.

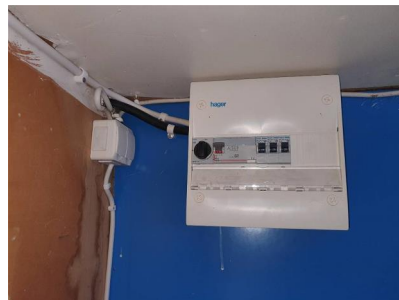
El-centralen har jordfelsbrytare.

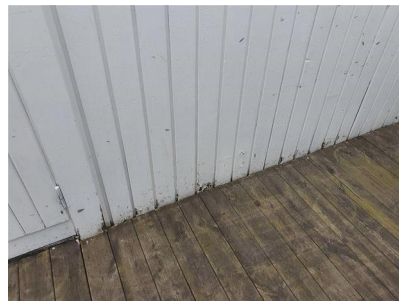
Fönster och fasadpanel är i behov av målning/underhåll, mindre rötskador noteras i panelen.

Fasadbeklädnad och träkonstruktioner där målningsbehov finns riskerar att få fukt- och rötskador på grund av sämre vattenavvisande förmåga. För att öka livslängden på fasadbeklädnaden rekommenderas målning och underhåll.

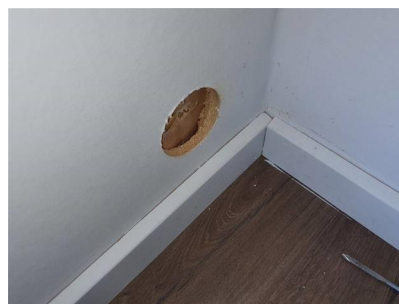
Betongplatta på mark med flytande golvspånskiva på cellplastisolering.

Vid byggandet av befintlig golvkonstruktion förekommer ofta syllkonstruktioner både i ytterväggar och mellanväggar som utförts med ett felaktigt fuktskydd. Om detta förekommer i befintlig golvkonstruktion riskerar syllkonstruktionerna på grund av naturlig fuktpåverkan att drabbas av fuktskador. Detta i sin tur kan leda till mikrobiella skador som kan resultera i att mikrobiell lukt sprids till boendemiljön.

Fuktkvoten i ytterväggsyll via ett taget provhål uppmättes till 8 %. Risk för mikrobiell tillväxt föreligger om fuktkvoten överstiger 17%.

Mindre golvknarr noteras.

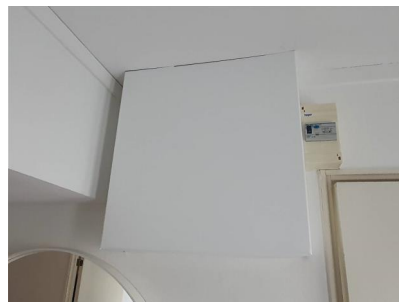
Jordfelsbrytare finns installerad vid el-centralen.

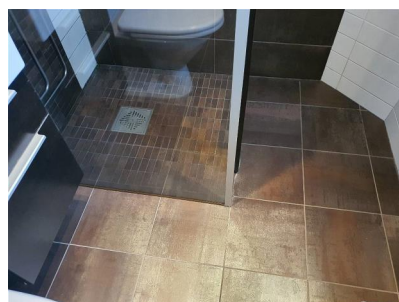
Rörgenomföring finns i golv.

Rörgenomföringar i golvet medför en ökad risk för att vatten tränger ner i omkringliggande konstruktioner och orsakar fuktskador.

Normala fuktvärden indikerades mot klinker/kakel.

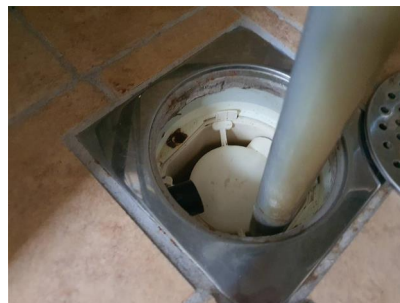
- ⚠ Golvbrunnen är inte utbytt i samband med renovering.

Risk finns att det nya tätskiktet inte har kunnat anslutas till golvbrunnen på ett riktigt sätt, vilket kan leda till fuktskador i omkringliggande konstruktioner.

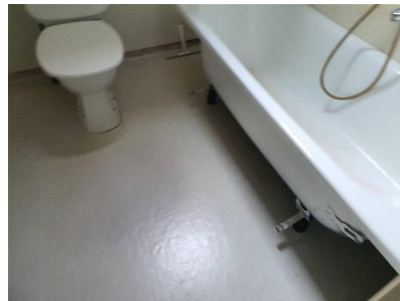
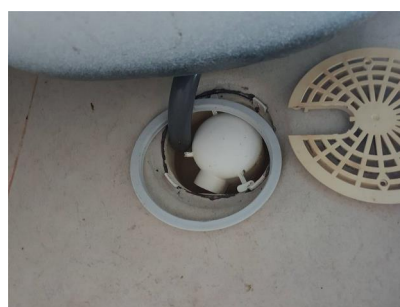
Våtutrymmet har äldre yt-/tätskikt.

Utrymmet är äldre och har passerat tiden för sin tekniska livslängd.

- Klämring är lös.
- Rör genomföringar finns i golv.
- Anlöst takfönster (imma mellan glasen).

Renovering av utrymmet rekommenderas. Kontakta en behörig våtrumsentreprenör för en renovering. I samband med renoveringen bör omkringliggande konstruktioner kontrolleras för att upptäcka eventuella följskador.
