**Fastighetsuppgifter**

Sund 3:18

Norra Sundsvägen 17

| Uppdragsnummer | A36239 |

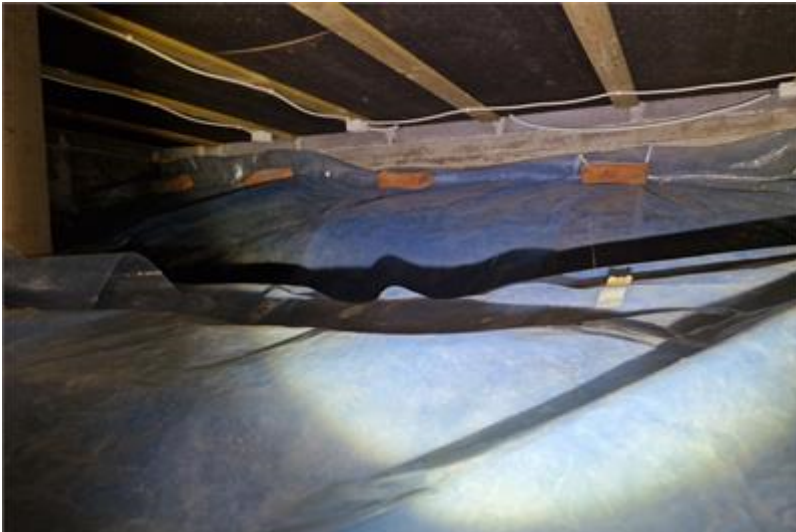
Det kritiska gränsvärdet för mikrobiell tillväxt brukar anges till ca 15-17% fuktkvot (FK).

FK i Krypgrund 1 (grund utan avfuktare) uppmättes till <7% och ingen avvikande lukt upplevdes i utrymmet.

FK i Krypgrund 2 (Grund med avfuktare) Upmmättes till 8% och ingen avvikande lukt upplevdes i utrymmet.
