# Besiktningssprotokoll

Anticimex Försäkringsbesiktning i samarbete med Fastighetsbyrån

Fastighetsbeteckning: Hyttebacken 1:4	
Fastighetsadress: Lindvägen 4	
Postnummer: 69675	Ort: Åmmeberg

Besiktningdatum: 2026-04-07	Protokollnummer: 69618682
Temperatur: 8 °C	Väderlek: Sol
Tekniker: Mikael Persson	
E-post: mikael.persson3@anticimex.se	
Kontor: Örebro	
Närvarande: Fastighetsägaren

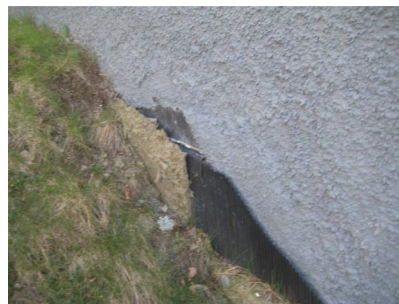
Utvändigt fuktskydd ligger bitvis oskyddat ovan mark.  
Årtal och omfattning av omdränering okänd.

Risk finns att det utvändiga fuktskyddet skadas och funktionen försämras.

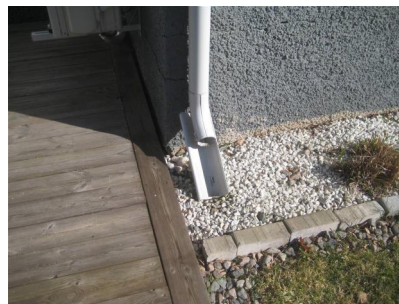
Stuprör avslutas ovan mark.

Stuprör som inte är anslutet till markledning kan medföra en ökad fuktbelastning på grundmur/sockel som i sin tur kan leda till fuktrelaterade skador.

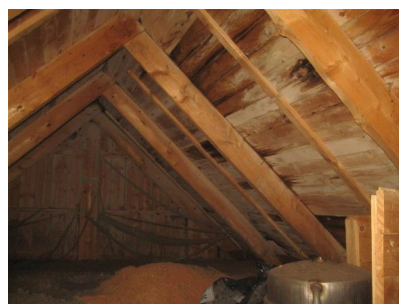
- Vid kontroll av vinden har fuktvärden under kritisk fuktnivå för mikrobiell tillväxt uppmätts, dock finns mikrobiell påväxt på underlagstak.
- Vinden är tilläggsisolerad.
- Friskluftsventiler saknas i vissa rum.

Fuktkvoten i underlagstak/takbjälkar uppmättes till 11%.

Den upptäckta mikrobiella påväxten på underlagstaket är ett tecken på att vinden har tillförts eller tillförs fukt inifrån bostaden. Observera att besiktning av bostadens ventilationssystem inte har ingått i uppdraget.

För att komma tillrätta med detta kan fuktillförseln inifrån bostaden behöva minskas. Det kan göras genom att ventilationen i bostaden förbättras samt att eventuella otätheter i vindsbjälklaget (tak-/väggvinklar, taklucka med mera) tätas. Läs Anticimex faktablad om oppvärmda vindsutrymmen för tips och råd.

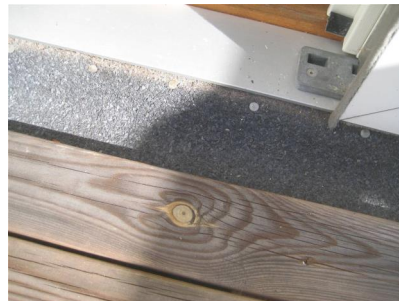
Papper bitvis spikas mot sockel, detta ökar risken för små läckage.

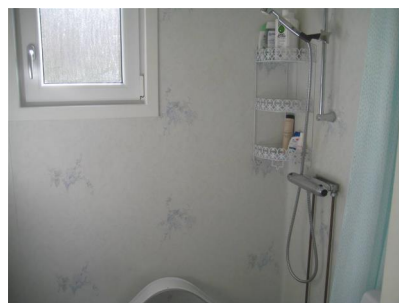
Duschen är placerad nära ett fönster.

Duschens placering i våtutrymmet utgör en risk för fuktskador i fönster- och väggkonstruktionen.

För att minska risken för fuktskador på fönster och väggkonstruktion rekommenderas att man skyddar fönstret mot vattenbegjutning.

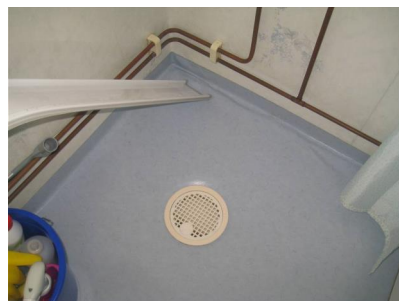
Golvbeläggningen har släpp från underlaget i duschzon. Golvet lutar lokalt dåligt mot brunn utanför duschzon.

Brister i golvets och/eller tätskiktets lutning medför risk för att vatten tränger in i omkringliggande konstruktioner/utrymmen vilket i sin tur orsakar fuktrelaterade skador. Det medför också ökad risk för att vatten blir stående i golvets lågpunkter.

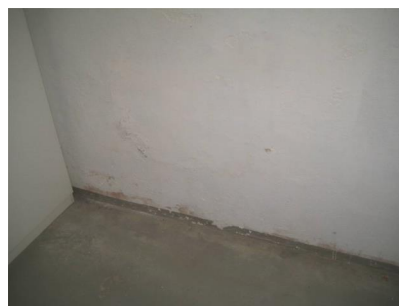
Mindre puts- och färgsläpp finns på källarväggar.

Puts- och färg som släppt från underlaget invändigt på källarytterväggarna är ett tecken på att källarens utvändiga fuktskydd bitvis inte längre fungerar tillfredsställande.

Detta betyder inte att källaren måste dräneras om.

Jag rekommenderas att fördjupa sig i omfattningen av denna brist.
