# Besiktningsprotokoll

Anticimex Försäkringsbesiktning i samarbete med Fastighetsbyrån

| Fastighetsadress:<br>Östra Grevilligatan 28 | |

| Besiktningsdatum:<br>2026-03-30 | Protokollnummer:<br>69615898 |

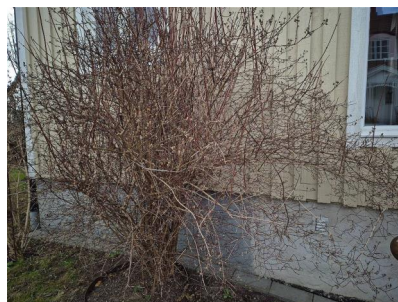
- Växter finns i anslutning till byggnaden.

När det finns rabatter och växter nära byggnaden finns risk att fukt stannar kvar i väggarna. Detta kan i sin tur orsaka invändiga fuktskador. Växternas rötter kan också skada grundmuren och sätta dräneringsledningen ur funktion.

Området närmast huset rekommenderas att vara fritt från växtlighet.

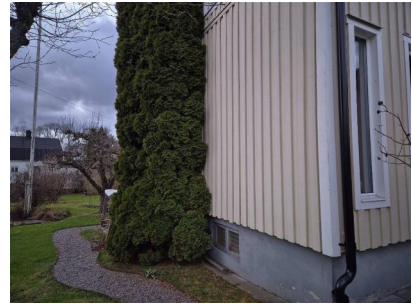
- Utvändigt fuktskydd är äldre.

Eftersom källarens utvändiga fuktskydd (dagvattensystem, dräneringssystem samt källarytterväggarnas utvändiga fuktskydd) är äldre, så kan systemet ha nedsatt funktion. Detta ökar risken för invändiga fuktskador i källaren.

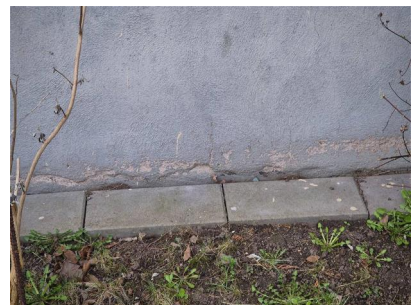
- Färgsläpp noteras på sockel.

Bedöms ej bero på bakomliggande skada.

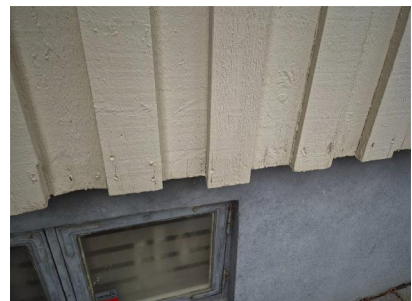
- Begynnande rötskador noteras lokalt i nederkant på vissa panelbrädor.

Rekommenderar att dessa panelbrädor byts ut.

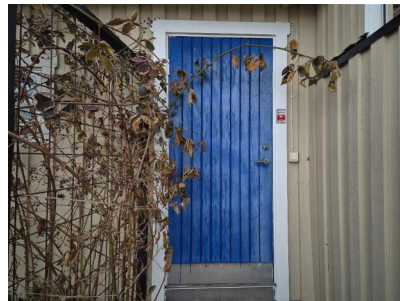
- Dörrar är i behov av målning/underhåll.

För att öka livslängden på dörr rekommenderas målning och underhåll.

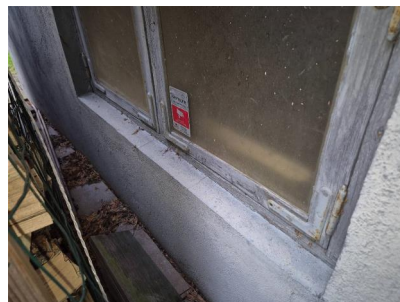
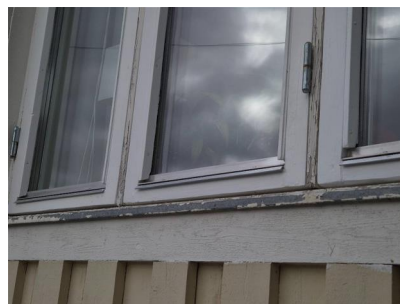
- Fönster är i behov av målning/underhåll.

Fönsterbågar och fönsterkarmar där målningsbehov finns riskerar att få fukt- och rötskador på grund av sämre vattenavvisande förmåga.

För att öka livslängden på fönster rekommenderas målning och underhåll.

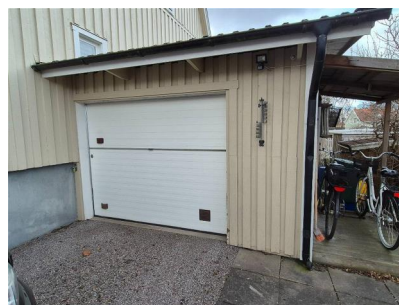
- Stuprör avslutas nära husliv på garage.

Stuprör som avslutas intill husliv (ovan mark) kan medföra en ökad fuktbelastning på grundmur/sockel med fuktrelaterade skador som följd.

Rekommenderar att man leder mort vattnet från garaget.

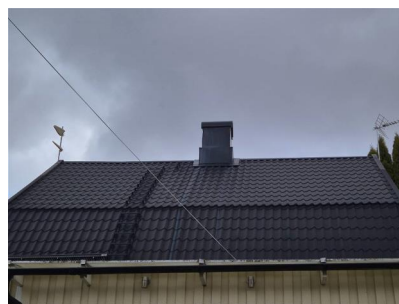
Inget att notera.

Taket besiktigades endast från mark då takstegen endast kunde nås via plasttaket på altanen.

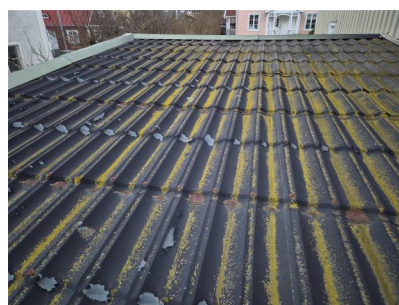
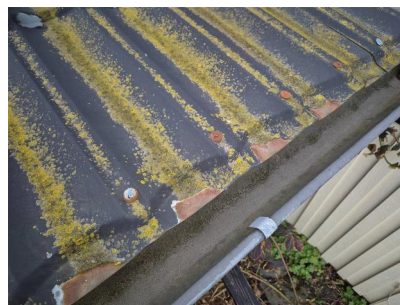
- Färgsläpp noteras på garagetaket och rost noteras i nederkant på taket samt på klockskruv.

Taket besiktigades från anliggande stege lutad mot taket.

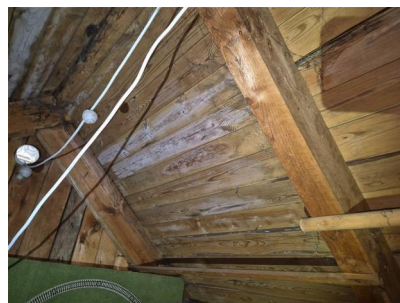
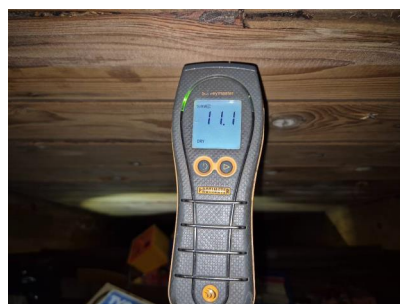
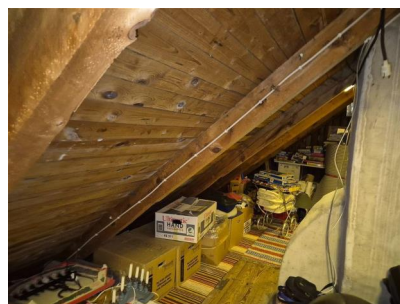
- Mindre mikrobiell påväxt noteras på underlagstaket.

Vid kontroll av vinden uppmättes fuktvärden under kritisk fuktnivå för mikrobiell tillväxt och en normal lukt upplevdes.

Fuktkvoten i underlagstak/takbjälkar uppmättes till 11 %. Gränsvärdet är 17 %.

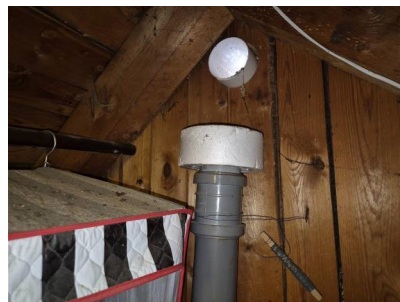
- Avluftsventil från avloppet avslutas på vinden.

Om "avluftsventilens" membran torkar ihop så slutar vacuumventilen att fungera och kondens bildas på vinden främst vintertid.

Håll ventilen under uppsikt så inga förändringar sker.

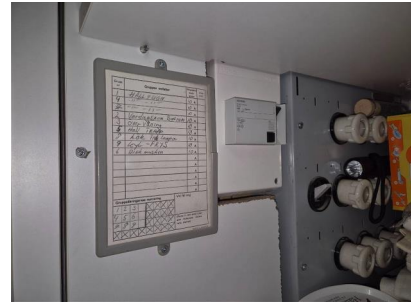
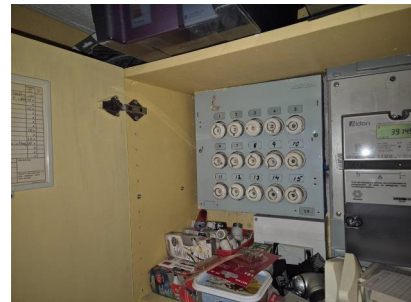
El-centralerna har jordfelsbrytare och gruppförteckning..

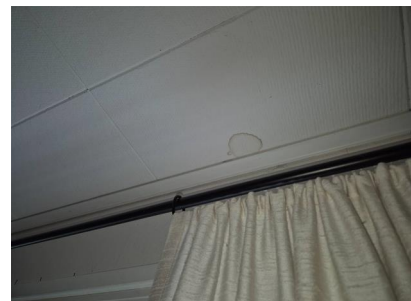
- Missfärgningar noteras lokalt i tak vid matplats.

Dessa uppkom för flera år sedan när fönster på övre plan råkat stå öppet vid regnskur enligt fastighetsägaren.

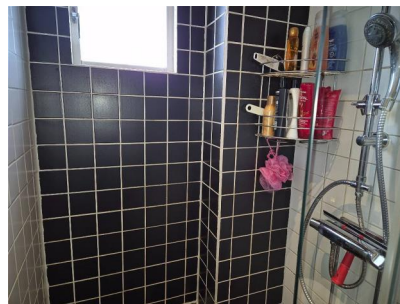
- Äldre yt och tätskikt.
- Fönster är placerat i duschzon och har färgsläpp.
- Bakfall förekommer på golvet.
- Duschväggssockel är stängd mot golv.

Ovanstående noteringar ökar risken för fuktrelaterade skador som följd.

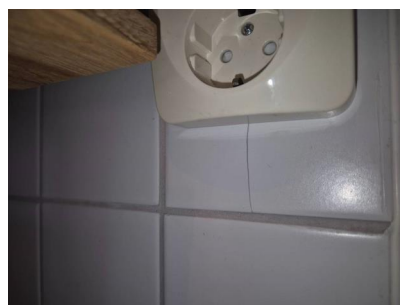
- Mindre spricka noteras i kakel under eluttag.

Bedöms ej bero på bakomliggande skada.

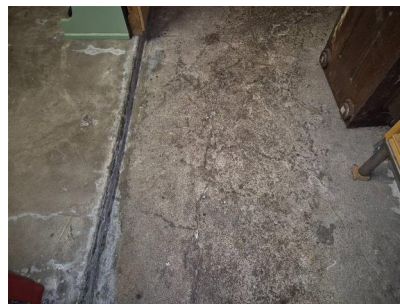
- Spricka noteras i betongplattan.

Bedöms ej bero på bakomliggande skada.

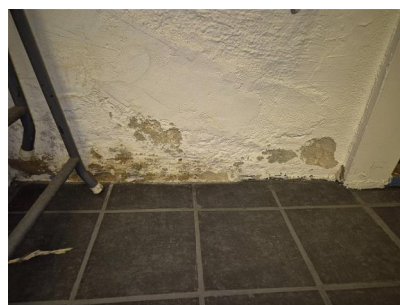
- Puts och färgsläpp noteras i nederkant på källarväggar.

Bedöms ej bero på bakomliggande skada.

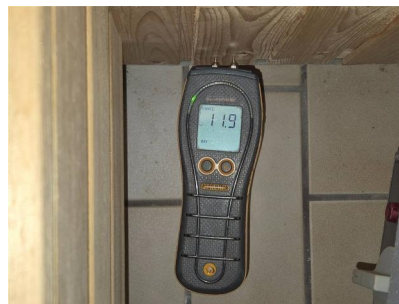
Vid kontroll av konstruktion uppmättes fuktvärden under kritisk nivå för mikrobiell tillväxt och normal lukt upplevdes.

Källargrundmurar med påreglade ytterväggar.

Fuktkvoten uppmättes till 12 %, Gränsvärdet är 17 % En normal lukt kunde kännas i golv/vägg vinkel.

Befintlig påreglad vägg och eventuella riskerar att drabbas av fuktskador på grund av naturlig fuktpåverkan. Detta i sin tur kan leda till mikrobiella skador (angrepp av mikroorganismer) som kan resultera i att mikrobiell lukt sprids till boendemiljön.

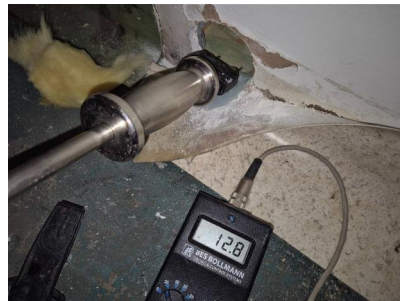
Vid kontroll av väggssyllar uppmättes fuktvärden under kritisk nivå för mikrobiell tillväxt och normal lukt upplevdes.

Provhål gjordes i vägg utmed långsida i garage.

Väggens uppbyggnad inifrån sett är gipsskiva, plastfolie, reglar, isolering samt yttervägg.

Fuktkvoten uppmättes till 13 %. Gränsvärdet är 17 %.

- Syllarna är tryckimpregnerade.

Om syllarna utsätts för fukt finns risk att en kemisk lukt kan förekomma.
