Liljan 5

Bokvägen 2

Uppdragsnummer	A36242
Besiktningsdatum	2026-04-08
Besiktningföretag	OBM Byggnadsmiljö AB
Besiktningförrättare	Daniel Nilsson
Närvarande	Säljare
Giltig till och med	2027-04-08

Byggnadsbeskrivning	Byggnadsår
Fristående villa i ett plan plus källare	1954
Till eller ombyggnad	Övrigt
Ca 2008/09 tillbyggt	Huset var normalt möblerat

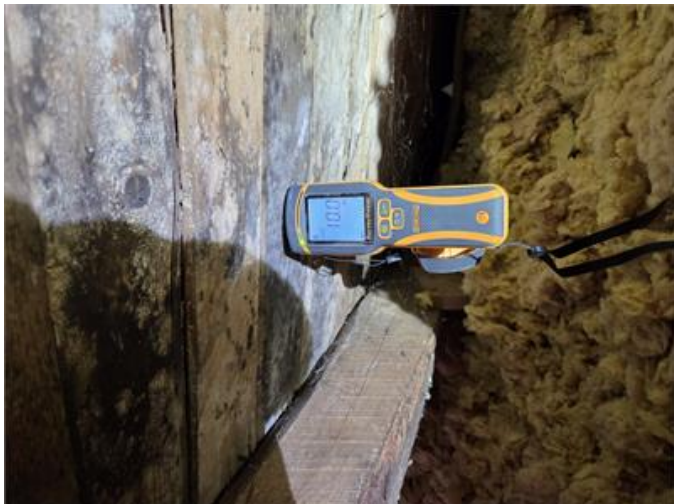
Ventilation: Byggnaden uppvisar bristfällig ventilation avseende både till- och frånluft. Detta kan medföra otillräcklig luftomsättning i bostaden samt ökade fuktbelastningar i känsliga konstruktioner, såsom vindsutrymmen. Åtgärder bör därför övervägas, exempelvis installation av friskluftsventiler i sov- och sällskapsrum samt komplettering av hygienutrymmen med mekanisk frånluft.

Bild från vindsutrymmet.
