Gällstad 1:126

Bergstigen 6

Uppdragsnummer	O31369
Besiktningsdatum	2026-04-08
Besiktningföretag	OBM Besiktning Väst AB
Besiktningförrättare	Carl Roy
Närvarande	Fastighetsägaren
Giltig till och med	2027-04-08

Byggnadsbeskrivning
1 ½ - planshus med vidbyggt garage

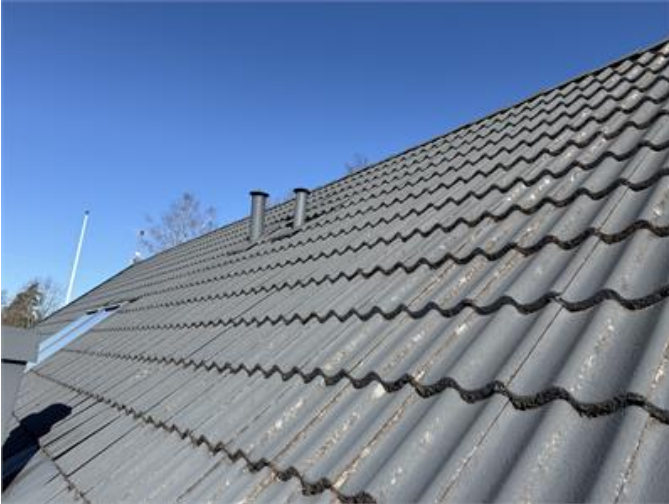
Då taktäckningen är av äldre standard har det ett minskat motstånd mot vatteninträngning. Detta i sin tur kan leda till fuktskador på takkonstruktionen vilket kan påverka byggnaden och dess inomhusklimat negativt.

Översiktsbild yttertak

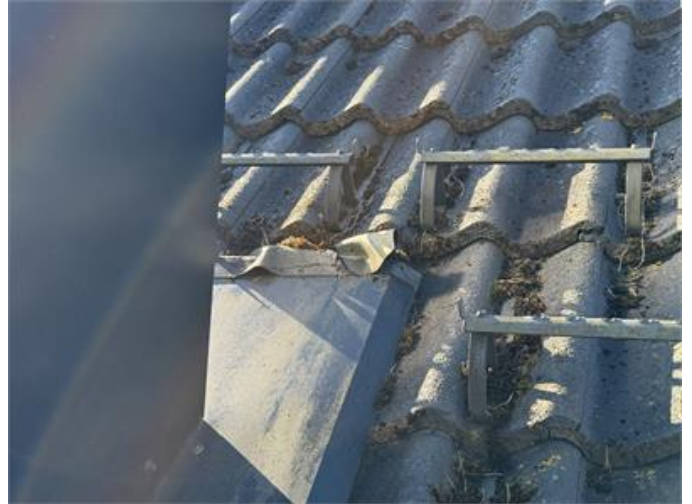
Vid besiktningstillfället noterades att det förekommer otätheter mellan skorstensplåt/beslag och takpannor, detta medför risk för fuktinträngning med fuktskador i underliggande konstruktioner.

Otätthet vid skorstensbeslag

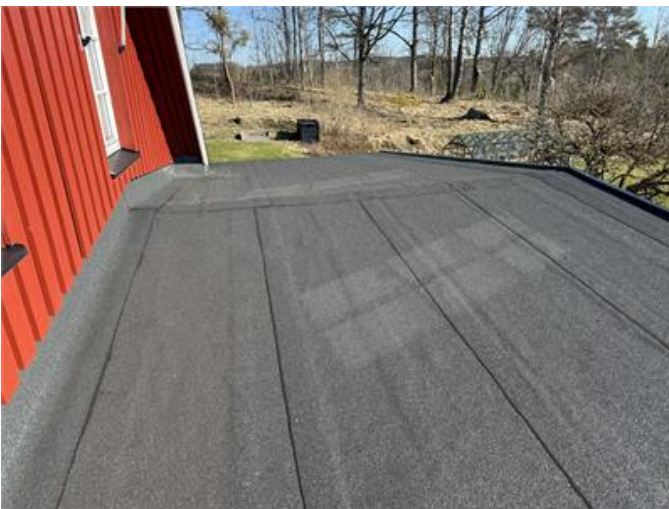
Översiktsbild garagetak

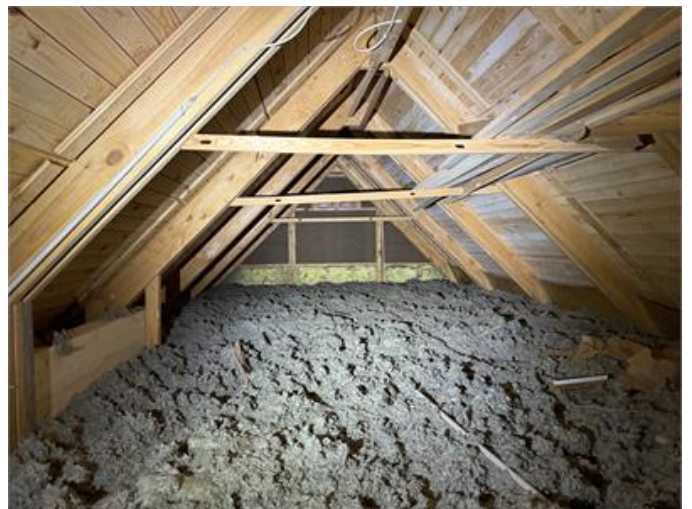
Översiktsbildnockvind

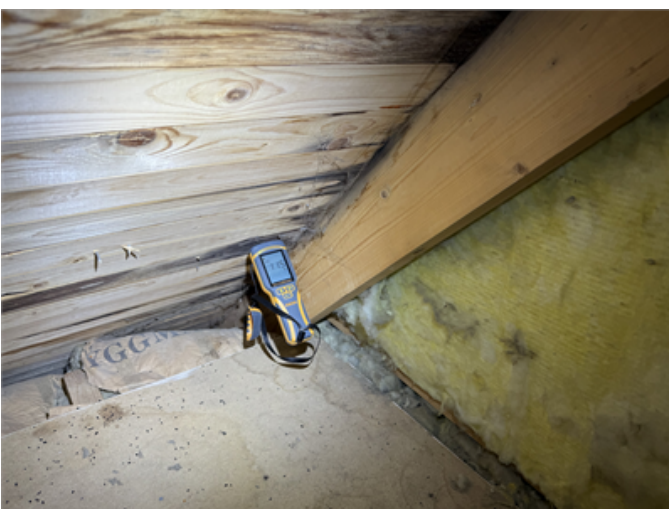
Fuktfläckar förekommer i underlagstaket, att det förekommer fuktfläckar/missfärgningar från tidigare läckage i ett äldre hus är inte ovanligt. Dånockvind saknar landgång i hela utrymmet och sidovindar inte gått att krypa på i sin helhet pga. låg höjd och nedstickande spik har inte fläckar/missfärgningar gått att kontrollera i sin helhet. Det rekommenderas att man säkerställer huruvida läckage pågår eller ej och tills dess rekommenderas att fuktfläckarna hålls under uppsikt och ökar fuktfläckarna i storlek eller annan förändring sker bör kontakt tas med en fackman för erforderliga åtgärder. I det fuktfläckar som gick att nå vid besiktningstillfället noterades inga avvikande värden vid fuktmätning/indikering.

Exempel fuktfläck underlagstak, sidovind (inga avvikande värden)

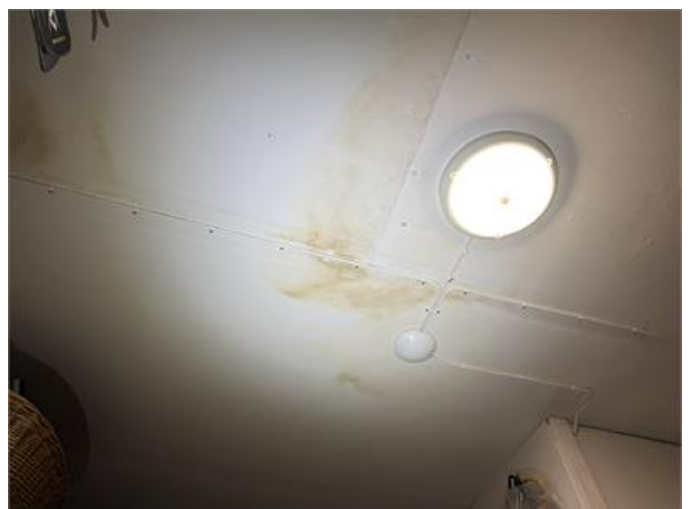
Fuktfläck/missfärgning i tak förråd (inga avvikande värden)

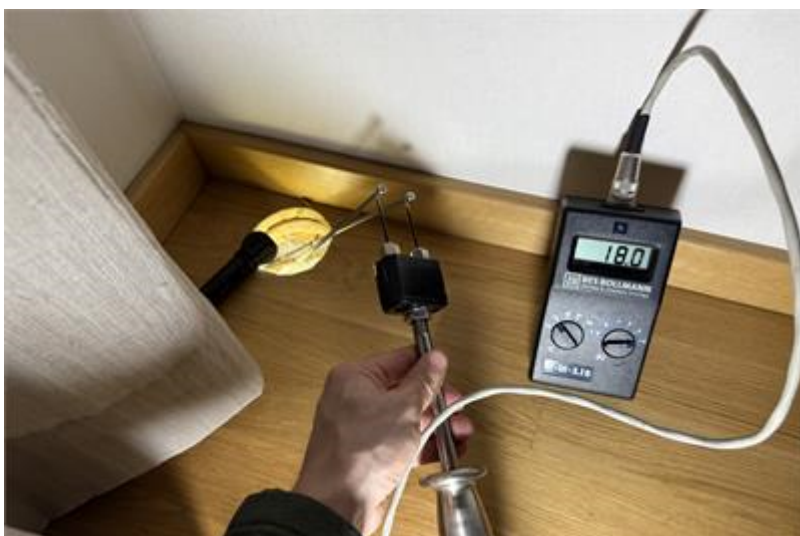
Kritiskt gränsvärde för *mikrobiell tillväxt i trä är ca 17% fuktkvot. Mättnadsgraden i trä ligger på ca 28% fuktkvot. (*=Samlingsnamn på flertalet mikroorganismer så som bakterier, mögel och likvärdigt).

Fuktkvotsmätning och kontroll av konstruktion gjordes genom befintligt ventilationshål i golv i vardagsrum.

Fuktkvoten uppmättes till 18% fuktkvot i bakomvarande träreglar.

För att utreda orsaken och omfattningen av uppmätta fuktkvotsvärden rekommenderas det att en fördjupad undersökning utförs. Gäller hela konstruktionen.
