Besiktningssprotokoll

Anticimex Försäkringsbesiktning i samarbete med Fastighetsbyrån

Fastighetsbeteckning: Vallkärratorn 9:68	
Fastighetsadress: Bärnstensvägen 2	
Postnummer: 22651	Ort: Lund

Försäkringsbesiktning

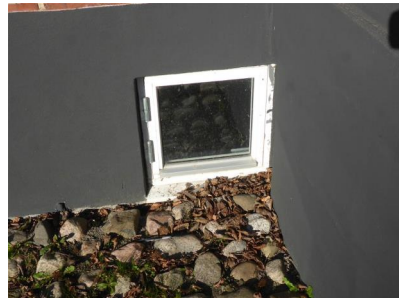
Mark ligger högt upp på sockel mot fönster.

Då mark ligger högt upp på sockel mot fönster kan detta vid ogynnsam väderlek medföra en ökad fuktbelastning för närliggande konstruktioner med möjliga fuktskador som följd.

Om fuktbelastning noteras på fönster/ anslutningar kan en ljusbrunn med fördel monteras.

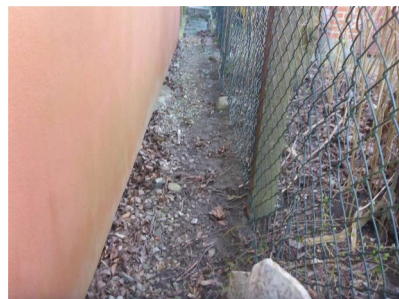
Mark åt norr lutar mot hus.

Då mark lutar mot hus kan detta medföra en ökad fuktbelastning för närliggande konstruktioner med möjliga fuktskador som följd.

Mark kan med fördel justeras med ett marklut från hus.

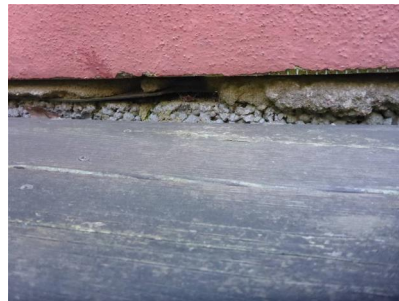
Sockel åt väster på nybyggd del är ej putsad, otätheter finns.

Risk finns för fukt/ frysskador.

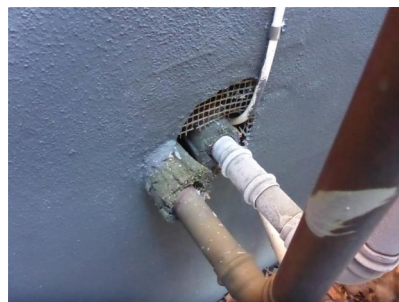
Brister/ otätheter finns vid rör genomföringar i sockel för utedel värmepump.

Risk finns för vatteninträngning med möjliga fuktskador som följd.
Risk finns även för skadedjursintrång.

Tätning med lämplig massa kan med fördel utföras.

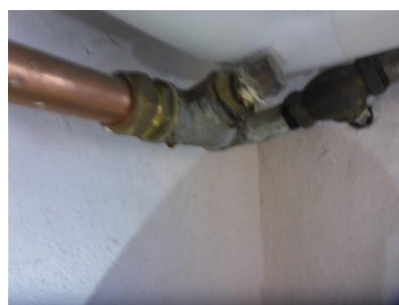
Vattenutkastaren är inte frostsäker.
Läckage finns på rör/ koppling blottad från källarplan.

När vattenutkastaren inte är frostsäker ökar risken för att den ska frysa sönder och orsaka vattenskada.

Vi rekommenderar att en VVS-fackman kontaktas för vidare bedömning då med lämplig åtgärd.

Byt till självdränerande vattenutkastare vilket innebär att den är frostsäker.

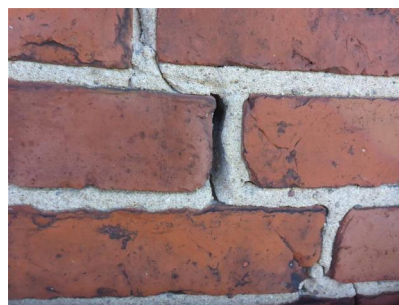
Det finns tegelfogar som är vittrade, sprickor och otätheter noterades. Otätheter finns vid ett par ventilationsgaller mot fasad. Brister finns på hårdfog under ett fönsterbleck åt väster, otätheter finns.

Risk finns för vatteninträning med möjliga fukt/ frysskador som följd.

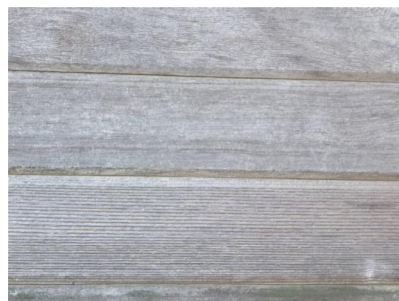
Fasadpanel, panel på taklåda samt stolpar är i behov av målning/underhåll, torrspäckor finns. Noterad anmärkning gäller även för skärmtak åt öster.

Fasadbeklädnad och träkonstruktioner där målningsbehov finns riskerar att få fukt- och rötskador på grund av sämre vattenavvisande förmåga. För att öka livslängden rekommenderas målning och underhåll.

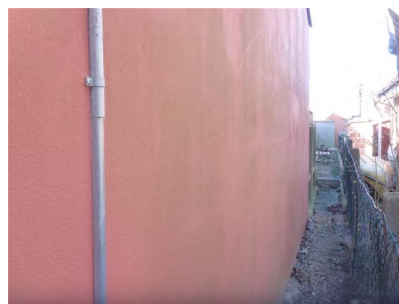
Algpåväxt finns på putsad fasad åt norr.

Bedöms ej lett till några bakomliggande skador.

Algpåväxt kan med fördel demonteras.

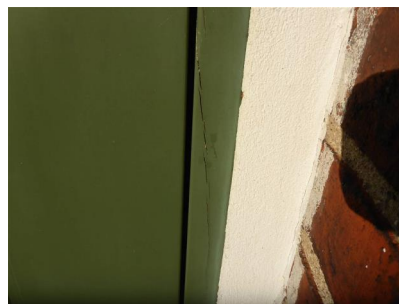
Det finns entrédörrar samt enstaka fönster som är i behov av målning/underhåll, spricka finns i karm vid entrédörr åt öster.

Fönster/ dörrar med karmar där målningsbehov finns riskerar att få fukt- och rötskador på grund av sämre vattenavvisande förmåga.

För att öka livslängden rekommenderas målning och underhåll.

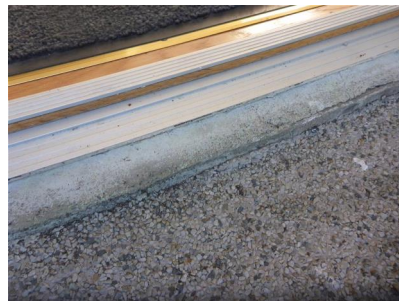
Det finns ingen tröskelplåt monterad vid entrédörr åt öster, putsbruk ligger upp och mot tröskel.

Noterade brister kan medföra en ökad fuktbelastning för närliggande konstruktioner med möjliga fuktskador som följd.

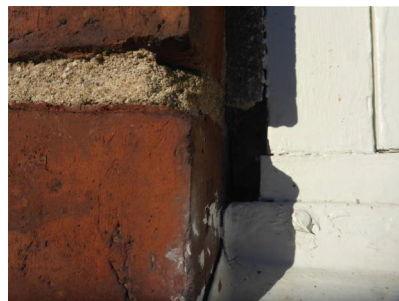
Vid ett par fönster noterades brister/ otätheter på monterad hårdfog.

Risk finns för vatteninträngning med möjliga fuktskador i närliggande konstruktioner som följd.

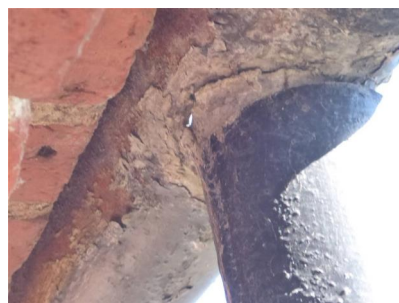
Hängrännor på ursprunglig del är äldre, rostangrepp och otätheter noterades.

Rostskadade hängrännor med läckage kan innebära risk för fuktskador på fasad, sockel och i bakomliggande konstruktioner.

En byggfackman kan med fördel kontaktas för eventuella åtgärdsförslag med då lämpliga åtgärder.

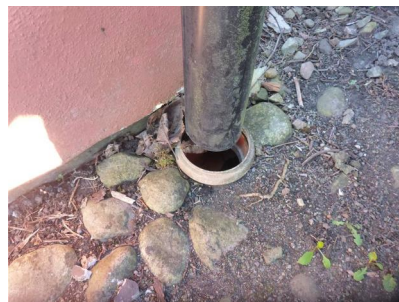
Stuprör åt nordöst är bristfälligt anslutet till markledning, avslutas ovan markledning.

Stuprör som avslutas intill huset (ovan mark) kan medföra en ökad fuktbelastning på grundmur/sockel som i sin tur kan leda till fuktrelaterade skador.

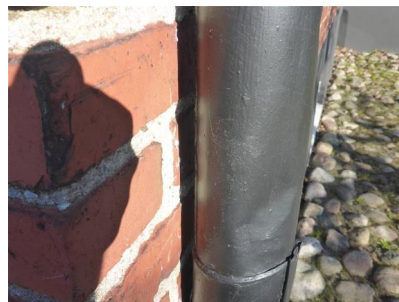
Fals på stuprör vänd mot fasad.

Falsen på stuprören kan med fördel vändas ut från fasaden för att lättare se om röret blivit skadat efter vinterns påfrestningar samt för att undvika skador på fasad vid ett eventuellt läckage.

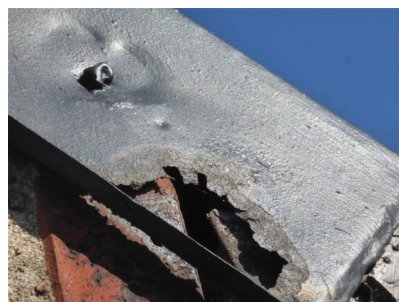
Yttertaket ovan ursprunglig del är äldre.
Rostskador finns på gavelpåtar.

Eftersom husets taktäckning är äldre har det ett minskat motstånd mot vatteninträngning. Detta i sin tur kan leda till fuktskador på träläkt och vidare ner i underliggande konstruktioner.

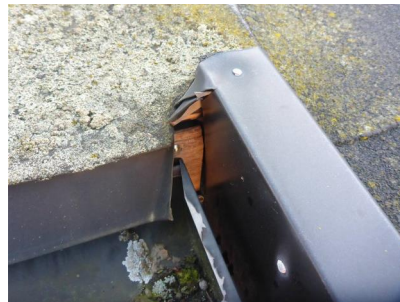
Takpappen ovan tillbyggnad och skärmtak är äldre.
Otätheter finns vid takanslutning åt väster vid takutsprång.
Ståndplåt monterad ovan skärmtak åt öster är monterad utanpå fasadtegel, ej in i spår.

Eftersom takpappen är äldre och brister noterats har det ett minskat motstånd mot vattengenomträngning. Detta i sin tur kan leda till att takkonstruktionen drabbas av fuktskador.

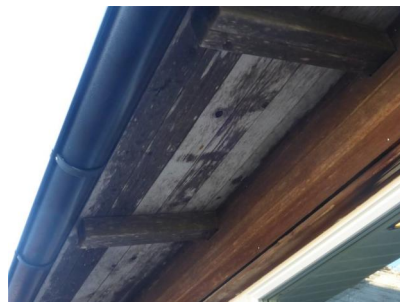
Missfärgningar finns på undersida underlagstak vid takutsprång åt väster.
Noterad anmärkning gäller även för carportstak.

Bedöms bero på naturlig luftfuktighet och ej lett till några omkringliggande skador.

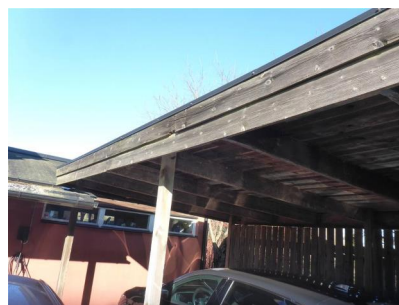
Trädetaljer är i behov av målning/underhåll, torrpsprickor finns. Rötskada finns i vindskiva åt söder.

Träkonstruktioner/ detaljer där målningsbehov finns riskerar att få fukt- och rötskador på grund av sämre vattenavvisande förmåga. För att öka livslängden rekommenderas målning och underhåll.

Noterad rötskada bedöms ej lett till några bakomliggande skador.

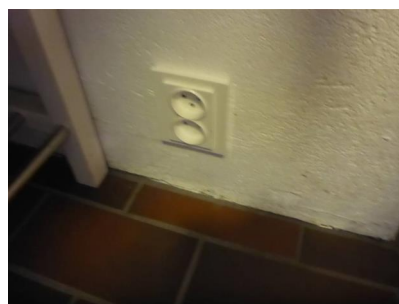
Vid stickprovskontroll av jordade eluttag noterades inga avvikelser. I kök/ passage finns det jordade/ ej jordade vägguttag. I grovtré finns det ett ej jordat eluttag ovan klinkergolv. Gruppförteckning finns ej färdigställd vid elcentral.

Vi rekommenderar att en el-fackman kontaktas för vidare bedömning av noterade brister samt för eventuell åtgärd.

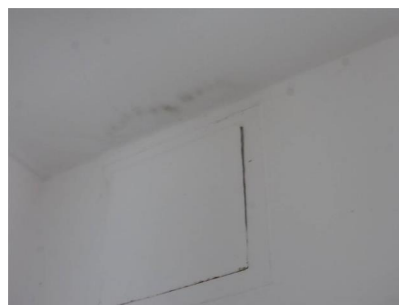
Missfärgningar finns vid vägg/ takvinkel i sovrums sydöst på entréplan vid vägg/ takvinkel, kall luft kyler ner ytan vid kall väderlek med kondensbildning som följd.

Detta medför att damm/ smuts lättare ansamlas på denna punkt.

Noterad missfärgning vid vägg/ takvinkel bedöms ej lett till några omkringliggande skador.

Ett fungerande ventilationssystem minskar risken för fuktrelaterade problem samt säkerställer en god inomhusmiljö. Den generella rekommendationen är att minst halva luftvolymen i bostaden byts ut under en timme.

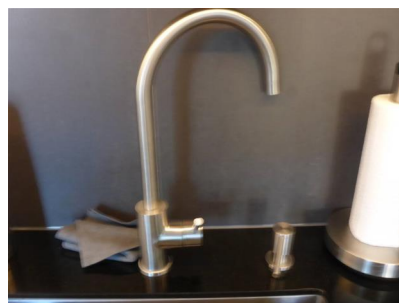
Köksblandaren saknar vridstopp.
(utloppspipen går att vrida ut över bänkskivan).

Detta kan leda till att vatten rinner ut till omkringliggande konstruktioner med fuktskador som följd.

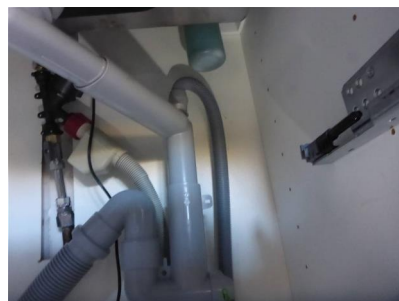
Det finns rör/ slang i vaskskåp som ej är fixerade mot vägg.

Rör/ slang med kopplingar kan släppa och orsaka rörbrott med vattenskador som följd.

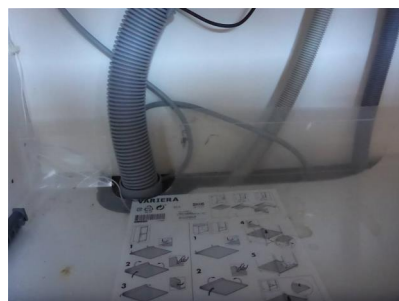
Fuktskydd finns i diskbänkskåp, sluter ej tätt mot rör.

Då brister noterats på fuktskydd kan det vara svårt att upptäcka eventuella läckage.
Vatten kan då tränga in i omkringliggande konstruktioner och orsaka fuktskador.

För att upptäcka eventuella läckage, täta fuktskydd mot rör.

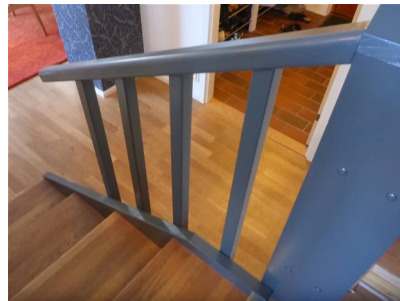
- ⚠ Stort mellanrum finns mellan ribbor i trappa ner mot vardagsrum.
Risk finns för fall/ klämskador.

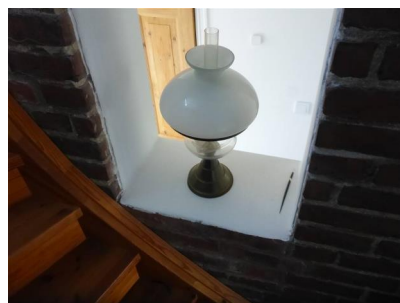
- ⚠ Det är lågt räcke mot öppning i mellanbjälkag placerat i hall.
Äldre fönsteröppning finns lågt placerat i trappa.

Risk finns för fallskador.

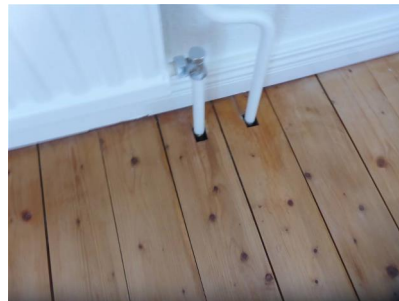
Det saknas tätning mellan radiatorrör och ytgolv.

Då det saknas tätning mellan radiatorrör och ytgolv kan detta medföra att ett smygläckage kan pågå under en längre tid utan att upptäckas med fuktskador i underliggande konstruktioner som följd.

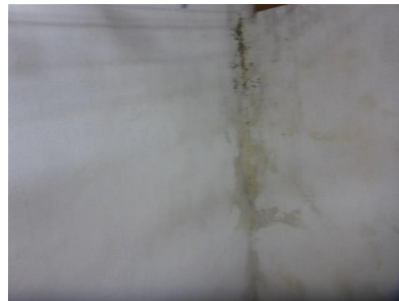
Fuktgenomslag/ mikrobiell påväxt finns ytterväggshörn åt nordöst. Fuktindikering utfördes med avvikande indikationer högt upp och mot mellanbjälklag.

Vi rekommenderar att en byggfackman kontaktas för att utreda orsaken till och omfattningen av noterat genomslag/ påväxt samt för eventuell åtgärd.

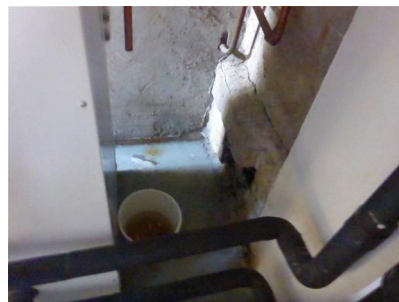
Spillvatten/ säkerhetsventil från värmepump leds ej till brunn/ avlopp, leds ner i en spann.

Spillvatten/ säkerhetsventil kan med fördel ledas till brunn/ avlopp.
