Besiktningssprotokoll

Fastighetsbeteckning: Torseke 8:6	
Fastighetsadress: Ebbetorpsvägen 20	
Postnummer: 29196	Ort: Kristianstad

Besiktningdatum: 2026-04-08	Protokollnummer: 69604298
Temperatur: 6 °C	Väderlek: Klart
Tekniker: Andreas Karlsson	
E-post: a.karlsson@anticimex.se	
Kontor: Kristianstad	
Närvarande: Fastighetsägaren

Försäkringsbesiktning

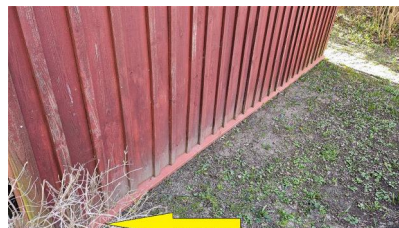
- Marken ligger högt mot bostadens västra gavel samt lutar delar av marken in mot bostaden. Risk finns för fuktbelastning av fasaden med skador som följd. I den äldre panelen som finns bakom nuvarande noterades mindre rötskador.

- Del av avloppet ligger oskyddat ovan mark. Rekommenderar att röret skyddas/ isoleras. Observera att bostadens avloppssystem inte omfattas av besiktningen.

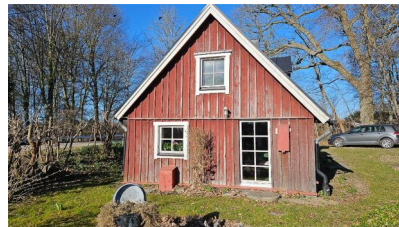
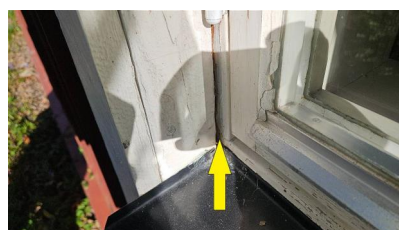
- Fasadpanel/ trädetaljer är i behov av målning/underhåll samt förekommer några lockläkt/ brädor med rötskador. Vi rekommenderar att rötskadade trädetaljer byts ut innan underhåll påbörjas.

- Fasadpanelen är i kontakt med fasadplåten. Risk finns för fuktuppsug i nederkant. Rekommenderar att distans skapas.

- Otätheter/ brister förekommer i fasaden vid anslutningar mellan dörr och fasad samt mellan fönster och fasad. Dessa otätheter medför en ökad risk för att fukt tränger in i bakomliggande konstruktioner, vilket kan leda till skador. Vi rekommenderar att tätning utförs och att vid framtida renovering bör del av fasaden som bägnar riktas. Kontakta gärna en fackman som kan hjälpa er med åtgärd.

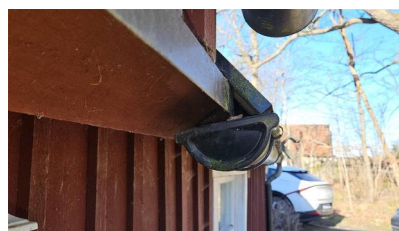
- Stuprör avslutas nära husliv. Stuprör som avslutas intill husliv (ovan mark) kan medföra en ökad fuktbelastning på grundmur/sockel med fuktrelaterade skador som följd.

- Bristfällig anslutning mellan tak och hängrännor har noterats. Detta innebär en risk för att vatten kan rinna över hängrännan samt att rensning försvåras.

- Stuprör mot sydöst saknar ändlock. Rekommenderar att ändlock monteras.

- Hängränna mot norr lutar fel (in mot bostaden). Rekommenderar att hängrännans lutning justeras.

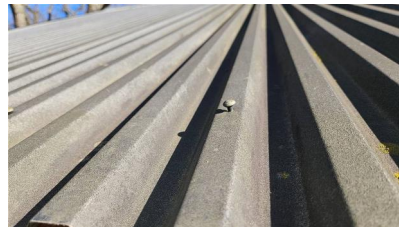
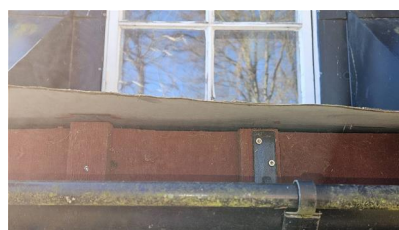
- Yttertaket som vetter mot vägen är äldre och det förekommer infästningsspikar som släppt, bristfälligt monterade fotplåtar/fotplåtar som saknas samt saknas nocktätning. Takplåt och plåtdetaljer har enligt vår bedömning en begränsad livslängd. Eftersom del av husets taktäckning är äldre har det ett minskat motstånd mot vatteninträning. Detta i sin tur kan leda till fuktskador på träläkt och vidare ner i underliggande konstruktioner.

- Det har inte gått att säkerställa hur undertaket är uppbyggt. Vid takfoten/ takutsprång noterades att del är lagd ovan ett äldre sticke/spåntak.

- Takutsprånget till takkupan är inte målat. Rekommenderar att underhåll utförs.

- Takplåten framför takkupan är inte fäst i framkant. Risk finns att plåten kan hamna i olag vid kraftig vind och att vatten kan tränga in och fuktpåverka. Se bild 2.

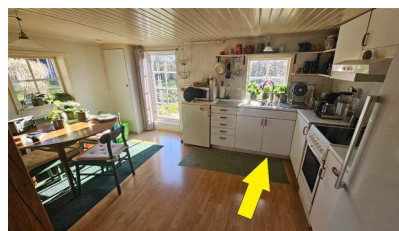
I bostaden förekommer golvlutning samt lutande ytterväggar. Detta är att förvänta i äldre byggnader och bedöms i dagsläget inte lett till några följdskador. Vid framtida renoveringar rekommenderas att fackmän kontaktas som kan hjälpa med lämpliga åtgärder. Denna notering gäller för hela bostaden och kommer inte nämnas vidare för respektive utrymme i rapporten.

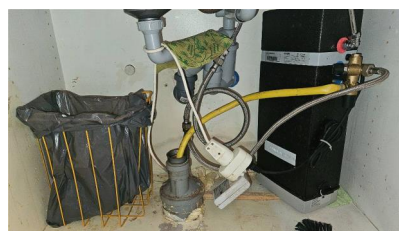
- Fuktskydd saknas i diskbänksskåpet och varmvattenberedaren är placerad i skåpet. Detta försvårar möjligheten att upptäcka eventuella läckage från rörledningar i ett tidigt skede, vilket kan leda till att vatten tränger in i omkringliggande konstruktioner och orsakar fuktskador. Vid placering av varmvattenberedare i denna typ av utrymme skall vattentätt golv finnas samt avrinningsmöjlighet.

- Vattenlarm bör installeras i skåpet där vattenfiltret är monterat för att snabbt kunna upptäcka eventuella läckage. Eftersom vattenrören är dragna i yttervägg finns även en risk för frysskador.

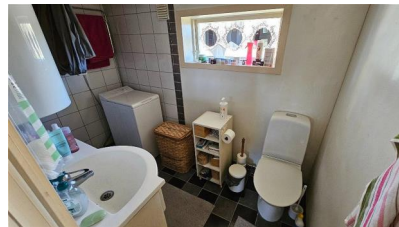
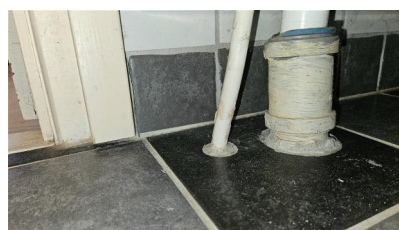
- I badrummet förekommer brister i utförandet, bland annat:
- Rörgenomföringar för vattenrör finns i golvet, vilket innebär en ökad risk för att vatten tränger ner runt rören och orsakar fuktskador.
 - Golvbrunnen består av blandade fabrikat och tätskiktet är inte korrekt anslutet till brunnen.
 - Avloppsröret till tvättmaskinen är placerat för nära väggen, vilket försvårar en tät anslutning av tätskiktet runt röret.
 - Kommoden har viss formförändring efter fuktpåverkan.
 - Frånluftsfläkt bör installeras för att förbättra ventilationen, då påväxt har noterats i fönsterkarmen.

Ovanstående brister innebär att badrummet har ett nedsatt fuktskydd och avviker från gällande branschregler. Detta kan leda till minskad/ utebliven ersättning från ert försäkringsbolag.
